# Asbestinventarisatetest

Kroonlaan 8, 1560 Hoeilaart

Attestnummer : 20250827-000280.000

**Niet-asbestveilig**

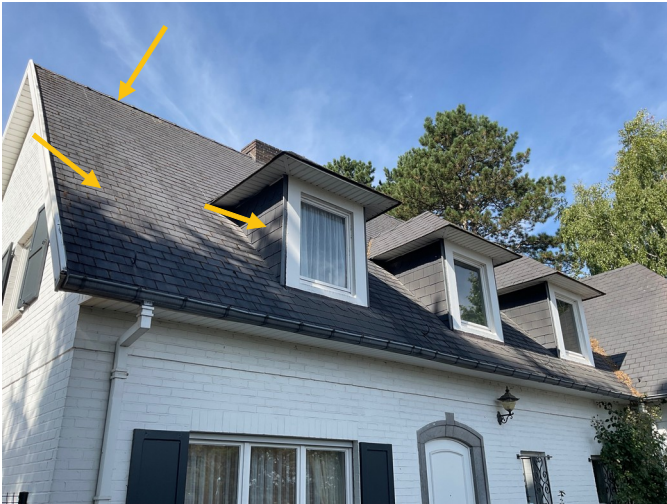
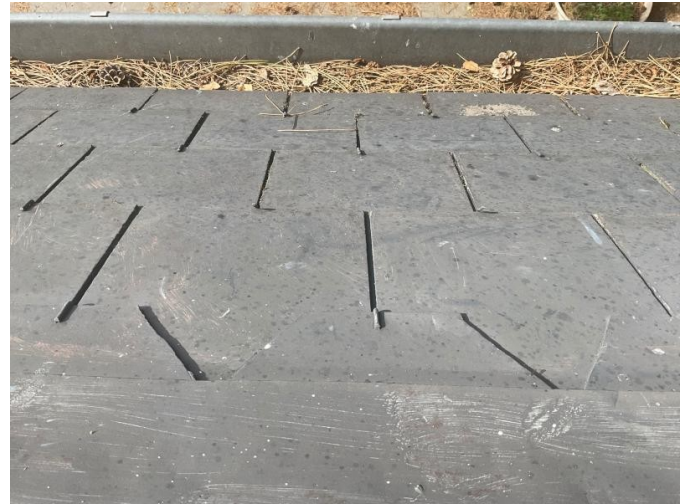
Het asbestmateriaal valt onder de mijlpaal van 2034.

| Eindbeoordeling materiaalrisico | Laag materiaalrisico en/of verlaagde kans op vezelvrijgave |

| Asbestsoort (vezeltype) | Crocidoliet aanwezig |
| Asbestconcentratie | Laag (< 50%) |
| Toestand van het materiaal | Licht beschadigd, licht verweerd. Intact calciumsilicaatmateriaal of categorie III 'gebondenheid' |

| Asbestmateriaal | Dak- en gevelbekleding - Lei, shingle |
| Hoeveelheid (oppervlakte - aantal) | • 180,00 m <sup>2</sup> - 1 stuk |
| Opmerking | Het volledige schuine dak + nokboorden + zijwanden van de dakkapellen zijn in asbestverdachte leien / nokboorden |

Verwijderen

- Zorg voor een veilig beheer. Vermijd het beschadigen van het asbestmateriaal. Controleer de toestand jaarlijks op wijzigingen.
- Hemelwater dat afspoelt van asbestcement daken of gevels kan asbestdeeltjes bevatten. Gebruik het enkel voor gesloten circuits (bv. spoelen toiletten). Reinig na het vervangen van het dak of de gevel de dakgoten en regenwaterput of -ton om asbesthoudend sediment of slib te verwijderen
- Voer bijkomende staalname(s) uit.

- Eenvoudige handelingen: mag via doe-het-zelf of door werknemer(s) met opleidingsattest eenvoudige handelingen  
De techniek van de eenvoudige handelingen mag worden toegepast bij de verwijdering van deze toepassing .

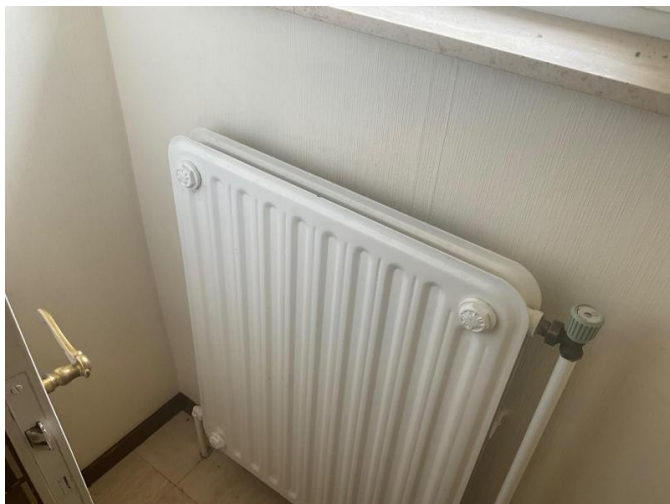
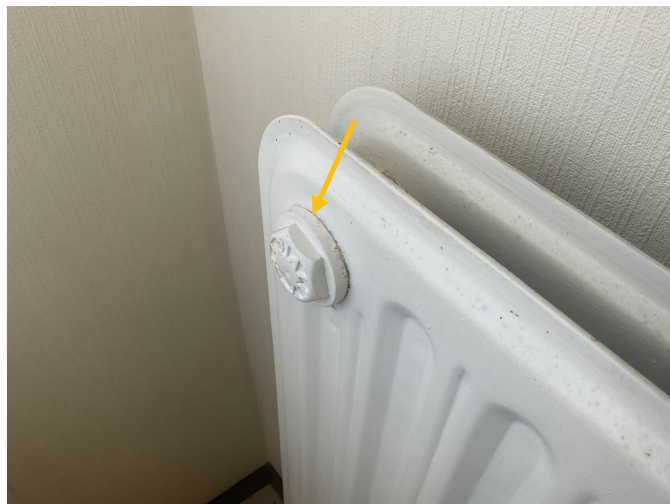
Het asbestmateriaal valt onder de mijlpaal van 2034.

| Eindbeoordeling materiaalrisico | Zeer laag materiaalrisico en/of zeer lage kans op vezelvrijgave |

| Asbestsoort (vezeltype) | Alleen chrysotiel |
| Asbestconcentratie | Hoog ( $\geq 50\%$ ) |
| Toestand van het materiaal | Onbeschadigd, niet verweerd |

| Beschrijving | Pakkingen tussen radiatorbladeren |

Verwijderen

- Zorg voor een veilig beheer. Vermijd het beschadigen van het asbestmateriaal. Controleer de toestand jaarlijks op wijzigingen.
- Voer bijkomende staalname(s) uit.

- Eenvoudige handelingen: mag via doe-het-zelf of door werknemer(s) met opleidingsattest eenvoudige handelingen

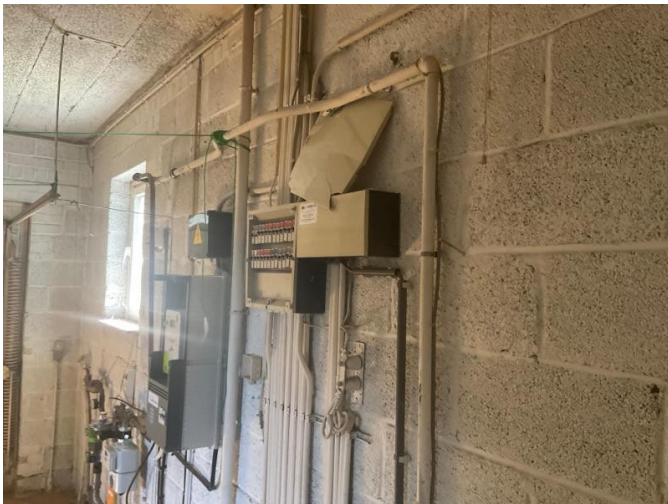
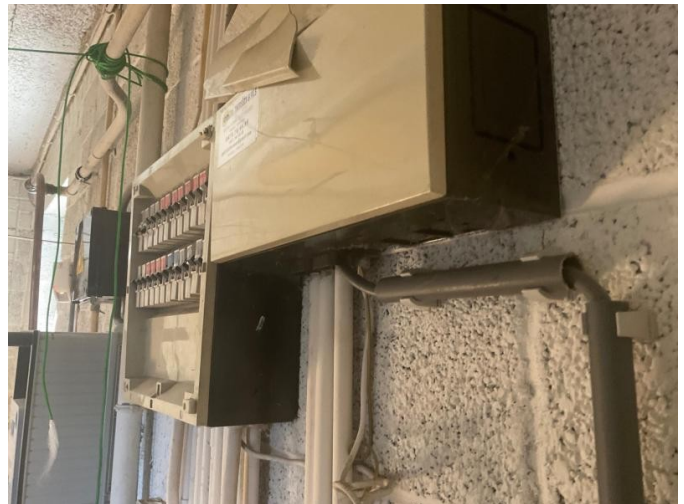
Het asbestmateriaal valt onder de mijlpaal van 2040.

| Eindbeoordeling materiaalrisico | Laag materiaalrisico en/of verlaagde kans op vezelvrijgave |

| Asbestsoort (vezeltype) | Crocidoliet aanwezig |
| Toestand van het materiaal | Onbeschadigd, niet verweerd |

| Beschrijving | Elektrische bakelieten materialen |

Zorgvuldig beheren

- Zorg voor een veilig beheer. Vermijd het beschadigen van het asbestmateriaal. Controleer de toestand jaarlijks op wijzigingen.
- Voer bijkomende staalname(s) uit.

- Eenvoudige handelingen: mag via doe-het-zelf of door werknemer(s) met opleidingsattest eenvoudige handelingen  
De techniek van de eenvoudige handelingen mag worden toegepast bij de verwijdering van deze toepassing .
  - Vermijd het breken van de asbesttoepassing om vezelvrijgaven te vermijden .
  - Gebruik de correcte persoonlijke beveiligingsmiddelen .
  - Gebruik een stofmasker van met een FFP3 kwaliteit of beter ,

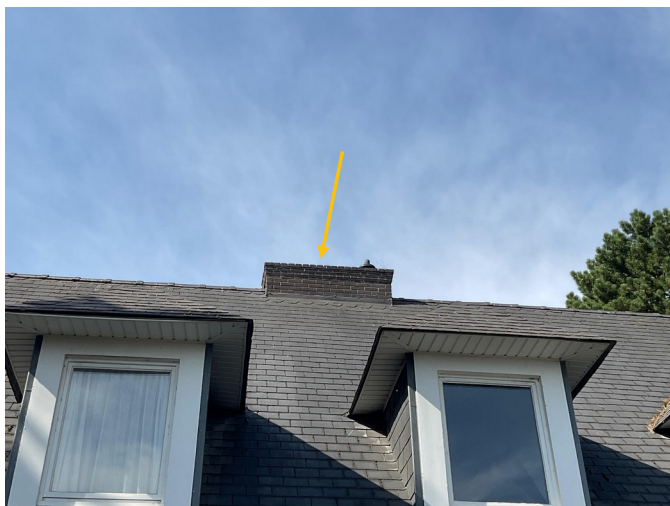
**Reden:** Het te onderzoeken materiaal situeert zich hoger dan 3,50 m te rekenen vanaf een veilige ondergrond

**Uitleg van de asbestdeskundige:** de bovenkant of binnenzijde van de schoorsteen zijn niet inspecteerbaar omdat deze niet ebreekbaar zijn .

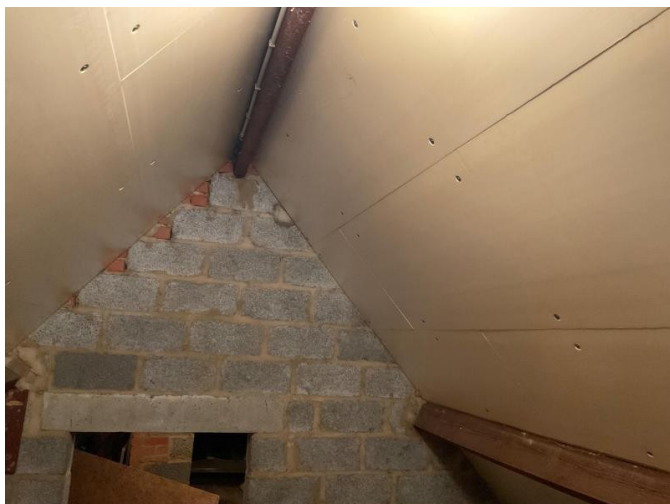
**Reden:** Niet waarneembaar

**Uitleg van de asbestdeskundige:** Het dak is langs binnen afgewerkt met gips platen of isolatieplaten en langs buiten met Leien .

Hierdoor is het onderdak niet waarneembaar zonder destructief onderzoek.

Er word aangeraden om bij grote werken deze verder te laten onderzoeken

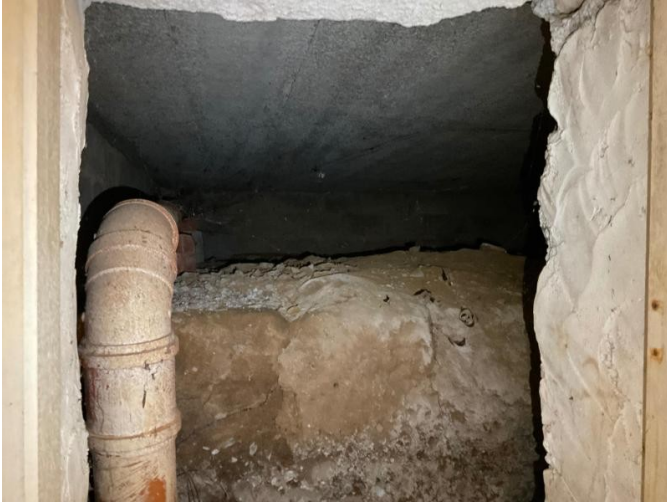
**Reden:** Het onderzoek kan niet uitgevoerd worden binnen de bepalingen van de Welzijnswet

**Uitleg van de asbestdeskundige:** omdat er geen voldoende vrije hoogte is, werd de kruipkelder niet geïnspecteerd

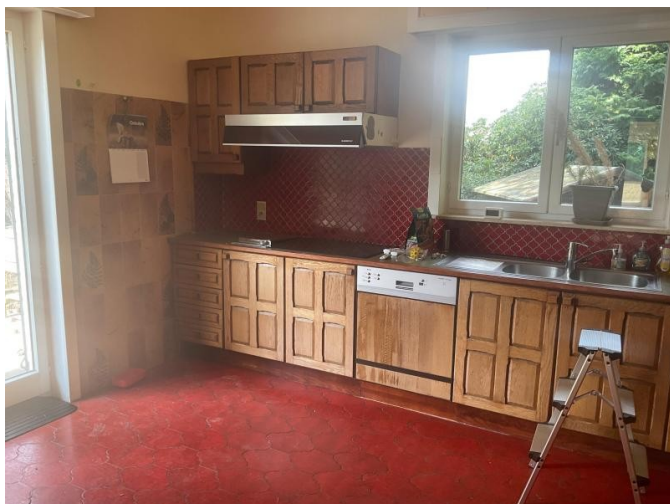
deze wanden zijn betegeld en de gebruikte tegellijm is niet waarneembaar zonder destructief onderzoek

Tegellijm kan asbesthoudend zijn, daarom is het aangeraden om extra onderzoek te laten uitvoeren bij renovatie of sloopwerken

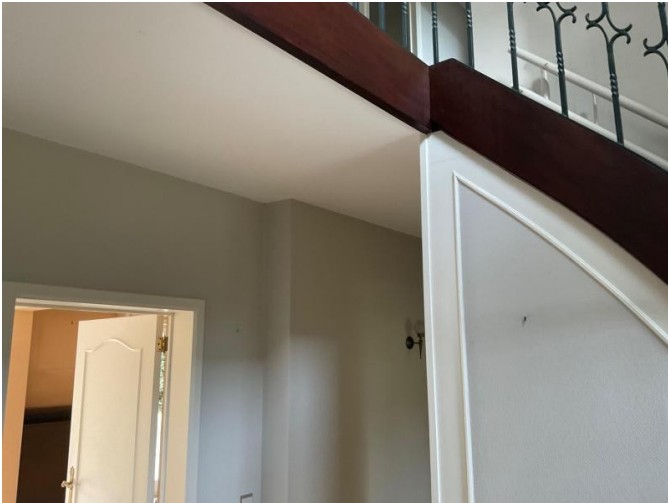
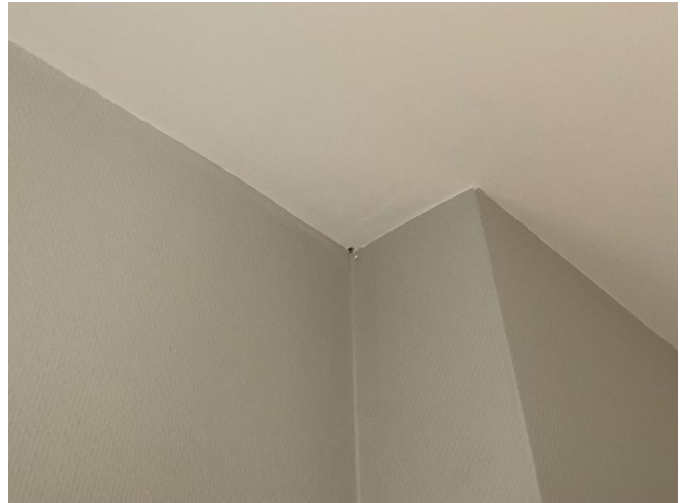
## Fiche 8: Pleisterwerk plafonds

Geen asbest

| # | Type | Referentie | Resultaat |
|---|---|---|---|
| 8.1 | Mengmonster | 25410/02 | Geen asbest |

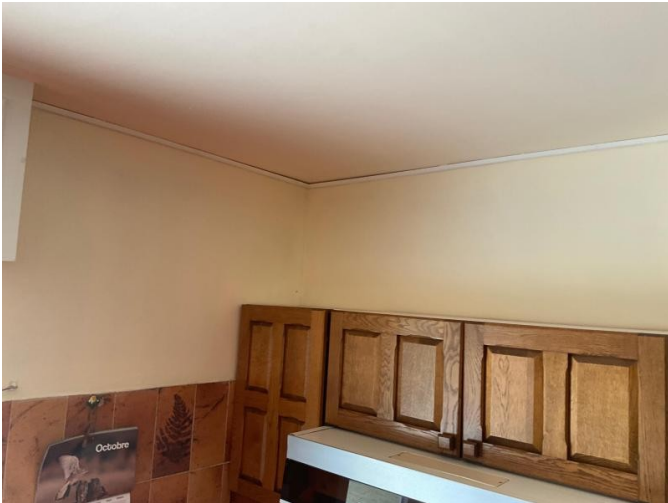
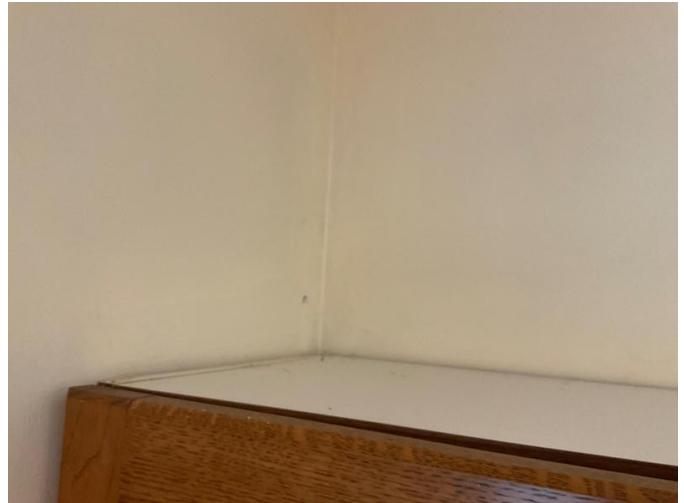
## Fiche 9: Pleisterwerk muren

Geen asbest

| # | Type | Referentie | Resultaat |
|---|---|---|---|
| 9.1 | Mengmonster | 25410/01 | Geen asbest |
