# Asbestinventarisatattest

Potaardestraat 47, 1860 Meise

Attestnummer : 20250625-000419.001

Uitgegeven op : 25.06.2025

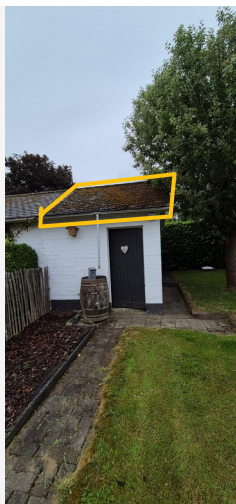
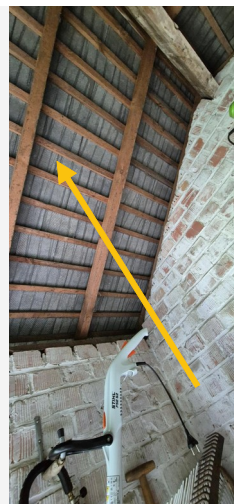
Het asbestmateriaal valt onder de mijlpaal van 2034.

**Dringend verwijderen**

| Eindbeoordeling materiaalrisico | Hoog materiaalrisico en/of hoge kans op vezelvrijgave |

| Asbestsoort (vezeltype) | Crocidoliet aanwezig |
| Toestand van het materiaal | Matig beschadigd, matig verweerd |

| Beschrijving | Leien op het tuinhuis |
| Asbestmateriaal | Dak- en gevelbekleding - Lei, shingle |

- Verwijder dit asbestmateriaal zo snel mogelijk. Volg de toestand goed op.
- Hemelwater dat afspoelt van asbestcement daken of gevels kan asbestdeeltjes bevatten. Gebruik het enkel voor gesloten circuits (bv. spoelen toiletten). Reinig na het vervangen van het dak of de gevel de dakgoten en regenwaterput of -ton om asbesthoudend sediment of slib te verwijderen
- Voer bijkomende staalname(s) uit.

- Eenvoudige handelingen: mag via doe-het-zelf of door werknemer(s) met opleidingsattest eenvoudige handelingen  
Leien kunnen verwijderd worden met eenvoudige handelingen. Leien voldoende fixeren/bevochtigen zodoende er geen vezels vrijkomen. De leien niet breken, niet slijpen of schuren op de leien.

Draag de nodige PBM's tijdens de verwijdering: mondmasker type FFP3, wegwerpoveral Cat III type 5/6, voldoende sterke wegwerphandschoenen en eenvoudig afwasbaar schoeisel/overschoenen Cat III type 5/6. Bij verwijdering door doe-het-zelf moet men dit afval dubbel en luchtdicht verpakt aandienen bij het gemeentelijk recyclagepark. Men raadpleegt best op voorhand de voorwaarden van het recyclagepark.

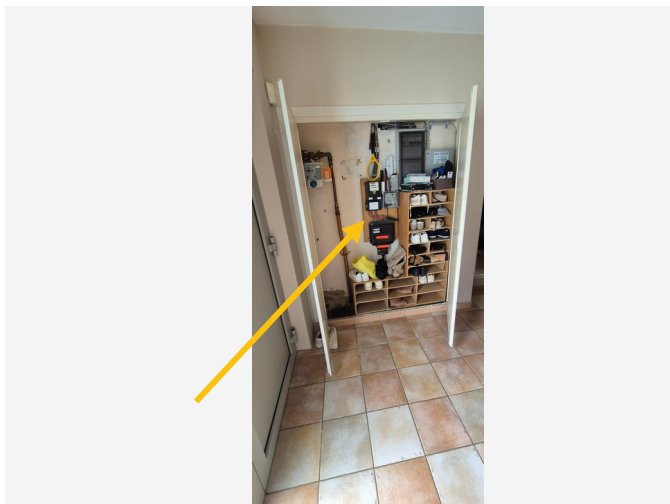
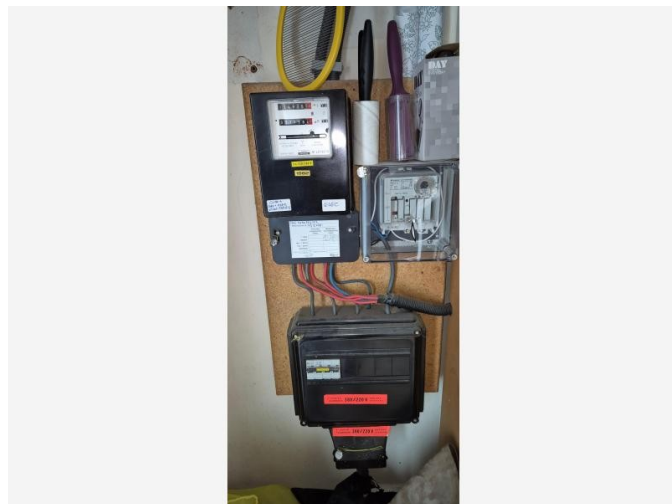
Het asbestmateriaal valt onder de mijlpaal van 2040.

Zorgvuldig beheren

| Eindbeoordeling materiaalrisico | Laag materiaalrisico en/of verlaagde kans op vezelvrijgave |

| Toestand van het materiaal | Onbeschadigd, niet verweerd |

| Beschrijving | Elektriciteitsmeter + aansluitdoos |
| Asbestmateriaal | Plaat, paneel, tablet - Type Bakeliet |
| Opmerking | De elektriciteitsmeter en aansluitdoos is eigendom van de nutsmaatschappij. |

- Zorg voor een veilig beheer. Vermijd het beschadigen van het asbestmateriaal. Controleer de toestand jaarlijks op wijzigingen.
- Voer bijkomende staalname(s) uit.

- Eenvoudige handelingen: mag via doe-het-zelf of door werknemer(s) met opleidingsattest eenvoudige handelingen  
Deze elektriciteitsmeter + aansluitdoos zal verwijderd worden door de werknemers van de nutsmaatschappij, bij de vervanging van de meter.

Draag de nodige PBM's tijdens de verwijdering: mondkap type FFP3, wegwerphandschoenen en eenvoudig afwasbaar schoeisel/overschoenen Cat III type 5/6. Bij verwijdering door doe-het-zelf moet men dit afval dubbel en luchtdicht verpakt aandienen bij het gemeentelijk recyclagepark. Men raadpleegt best op voorhand de voorwaarden van het recyclagepark.

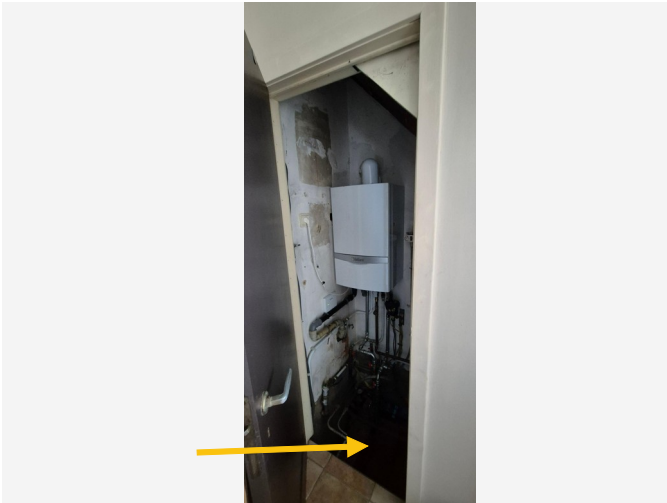
#### Permanente beperking

**Reden:** hoogte lager dan 1,5m

**Uitleg van de asbestdeskundige:** Kruipruimte te beperkt voor inspectie.

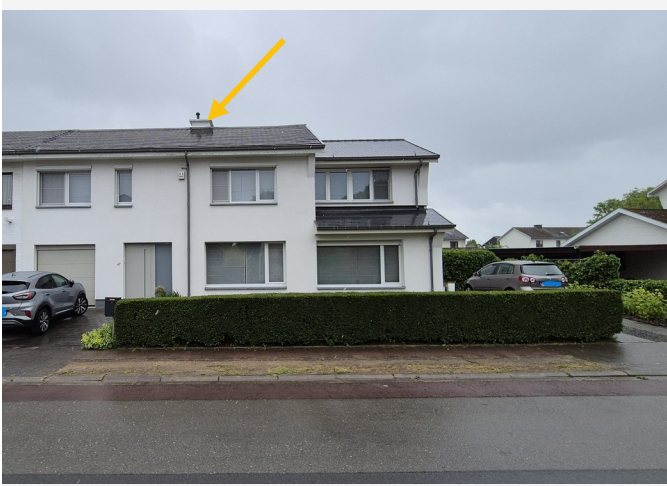
### Tijdelijke beperking

**Reden:** niet bereikbaar zonder destructief onderzoek

**Uitleg van de asbestdeskundige:** De schouw is niet inspecteerbaar aan de binnenzijde.

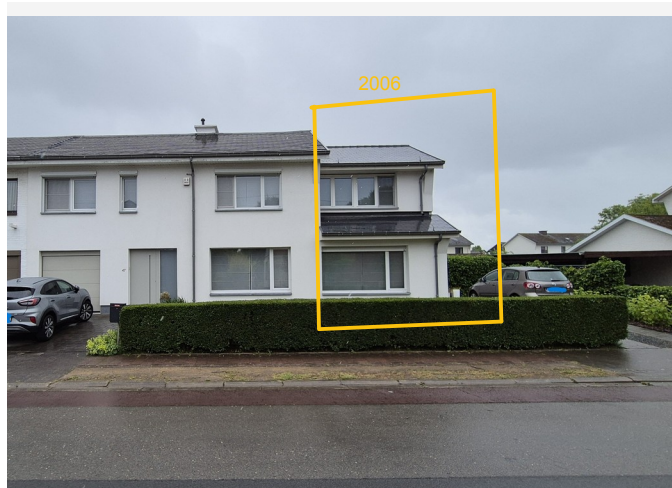
### Uitgesloten van inspectie

**Bouwjaar:** 2006

*Constructies gebouwd vanaf 2001 moeten niet onderzocht worden*

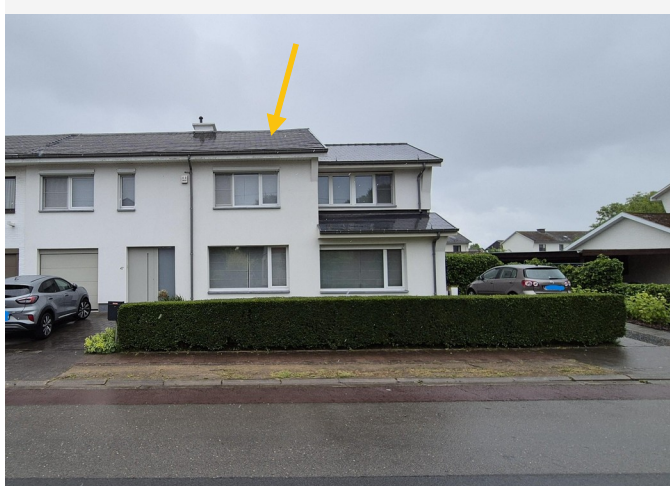
Het dak werd nieuw gelegd, nieuwe leien in 2021.

De leien zijn dus niet asbestverdacht.

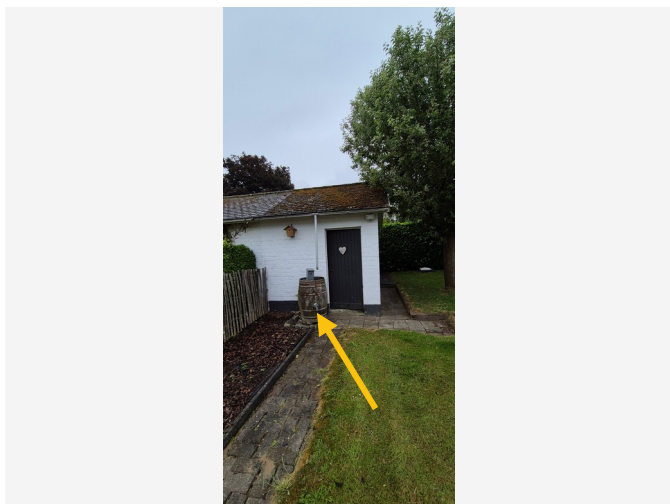
In de regenton onde de afvoer van de goot van het tuinhuis bevind zich hoogstwaarschijnlijk asbesthoudend slib, afkomstig van de verwerking van de leien.

Dit water wordt aangeraden om ook niet te gebruiken. Hemelwater dat afspoelt van asbestcement daken of gevels kan asbestdeeltjes bevatten. Gebruik het enkel voor gesloten circuits (bv. spoelen toiletten). Reinig na het vervangen van het dak of de gevel de dakgoten en regenwaterput of -ton om asbesthoudend sediment of slib te verwijderen.

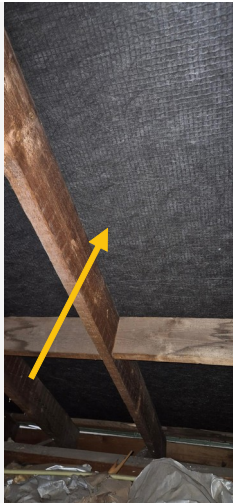
Het onderdak bestaat uit doek, dit is niet-asbestverdacht.

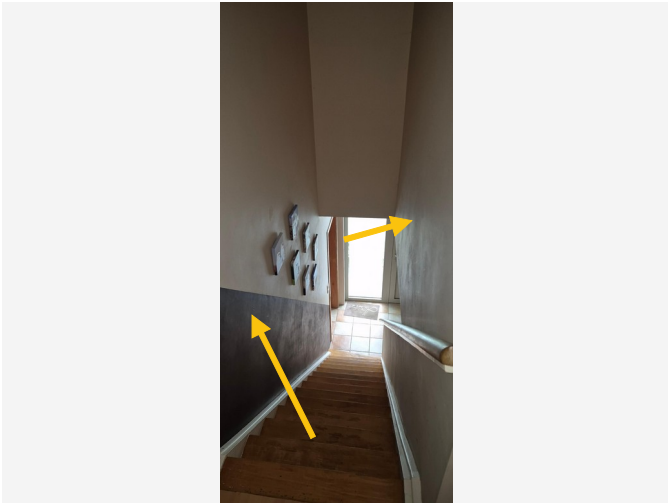
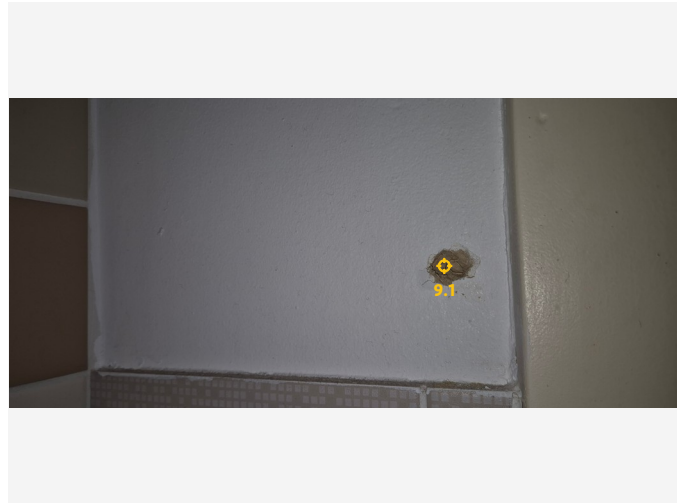
## Fiche 9: Pleisterwerk muren

Geen asbest

| # | Type | Referentie | Resultaat |
|---|---|---|---|
| 9.1 | Mengmonster | M1 | Geen asbest |

| Opmerking | Hoeveelheid is grove inschatting. |

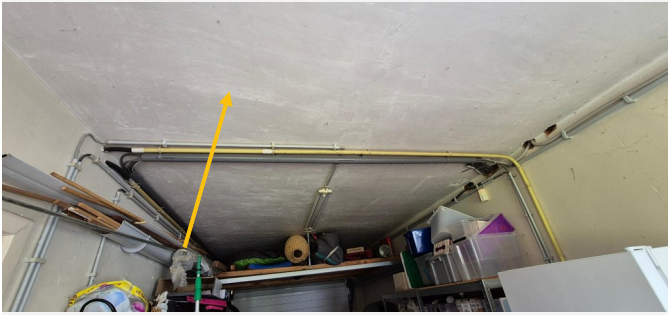
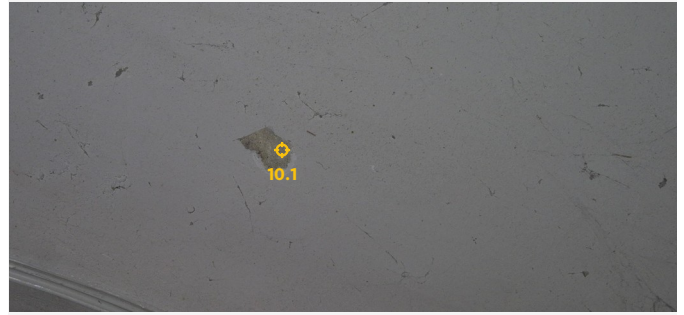
## Fiche 10: Pleisterwerk plafonds

Geen asbest

| # | Type | Referentie | Resultaat |
|---|---|---|---|
| 10.1 | Mengmonster | M2 | Geen asbest |

| Opmerking | <p>Hoeveelheid is grove inschatting.</p> <p>Alle plafonds zijn bepleisterd, behalve de badkamer, deze is afgewerkt met gipskarton. Mogelijks bevindt zich hieronder ook oud pleisterwerk. Dit is niet inspecteerbaar.</p> |

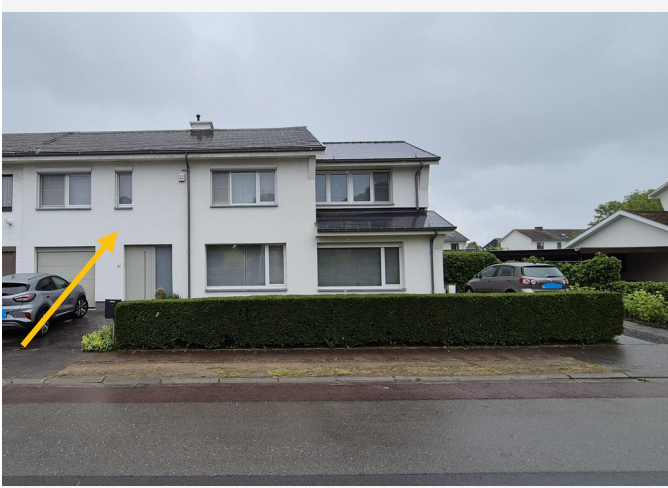
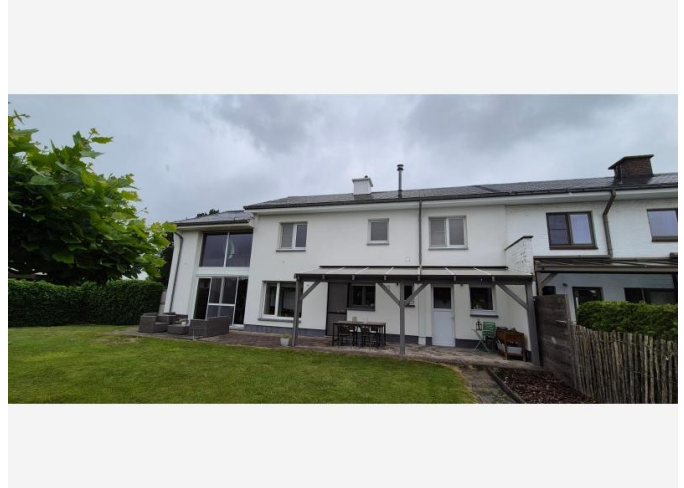
## Fiche 11: Crepi

Geen asbest

| Opmerking | Crepi + isolatie tegen de gevels geplaatst in 2017. |
