# Asbestinventarisatetest

Zonnelaan 9, 1860 Meise

Attestnummer : 20250327-000381.000

**Niet-asbestveilig**

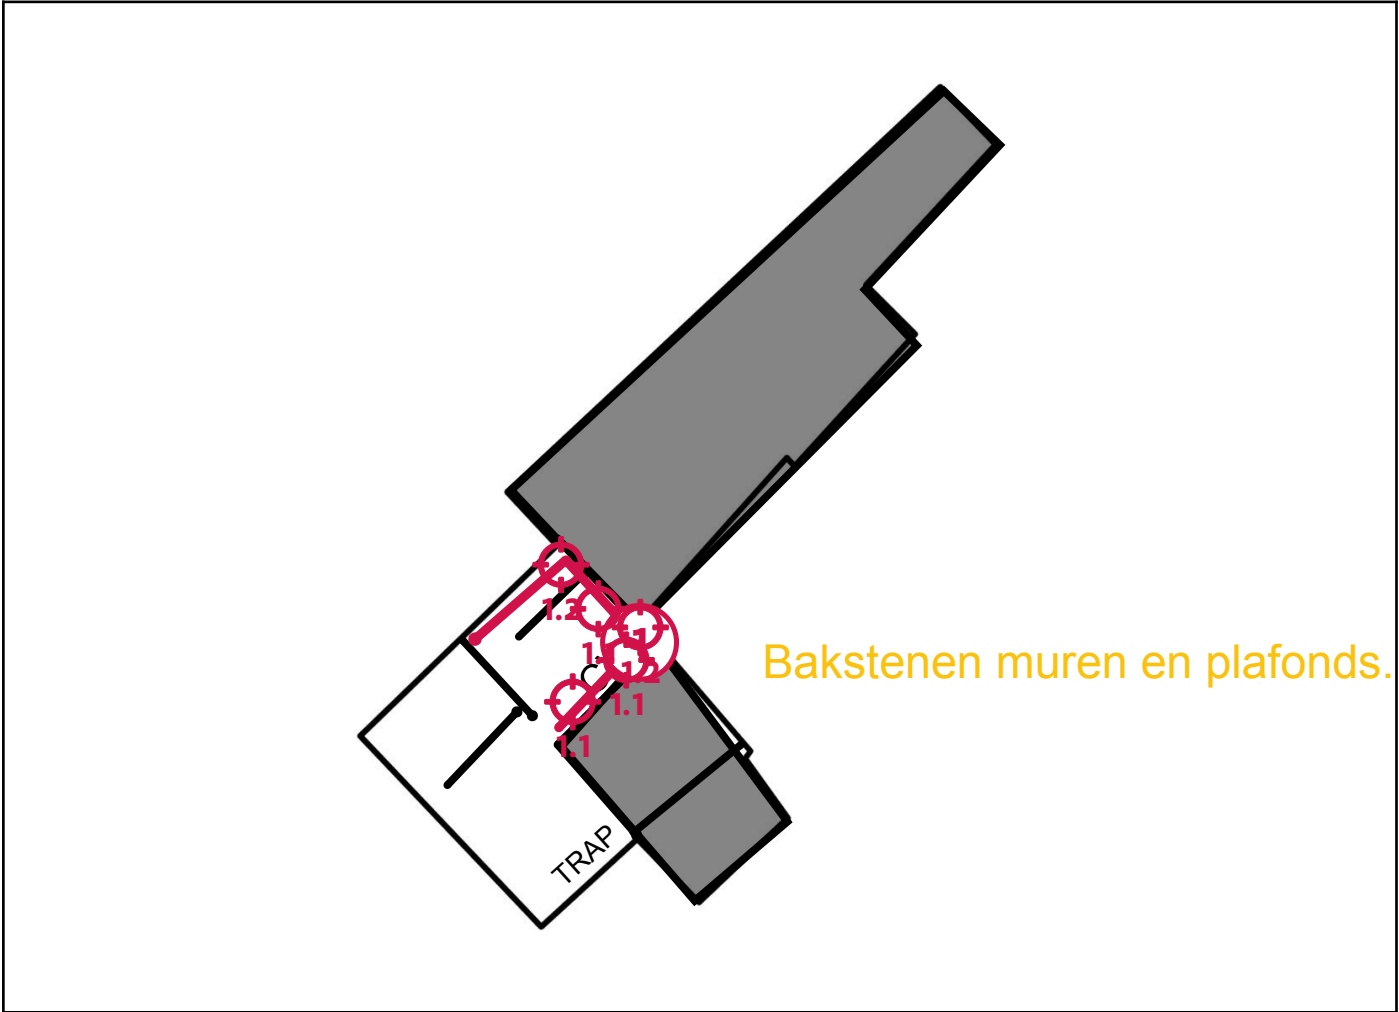
# Plan 1.1: Kelder

| Beschrijving | Type | Actie |
|---|---|---|
| 1. Leidingisolatie kelder | Asbestmateriaal | Dringend verwijderen |

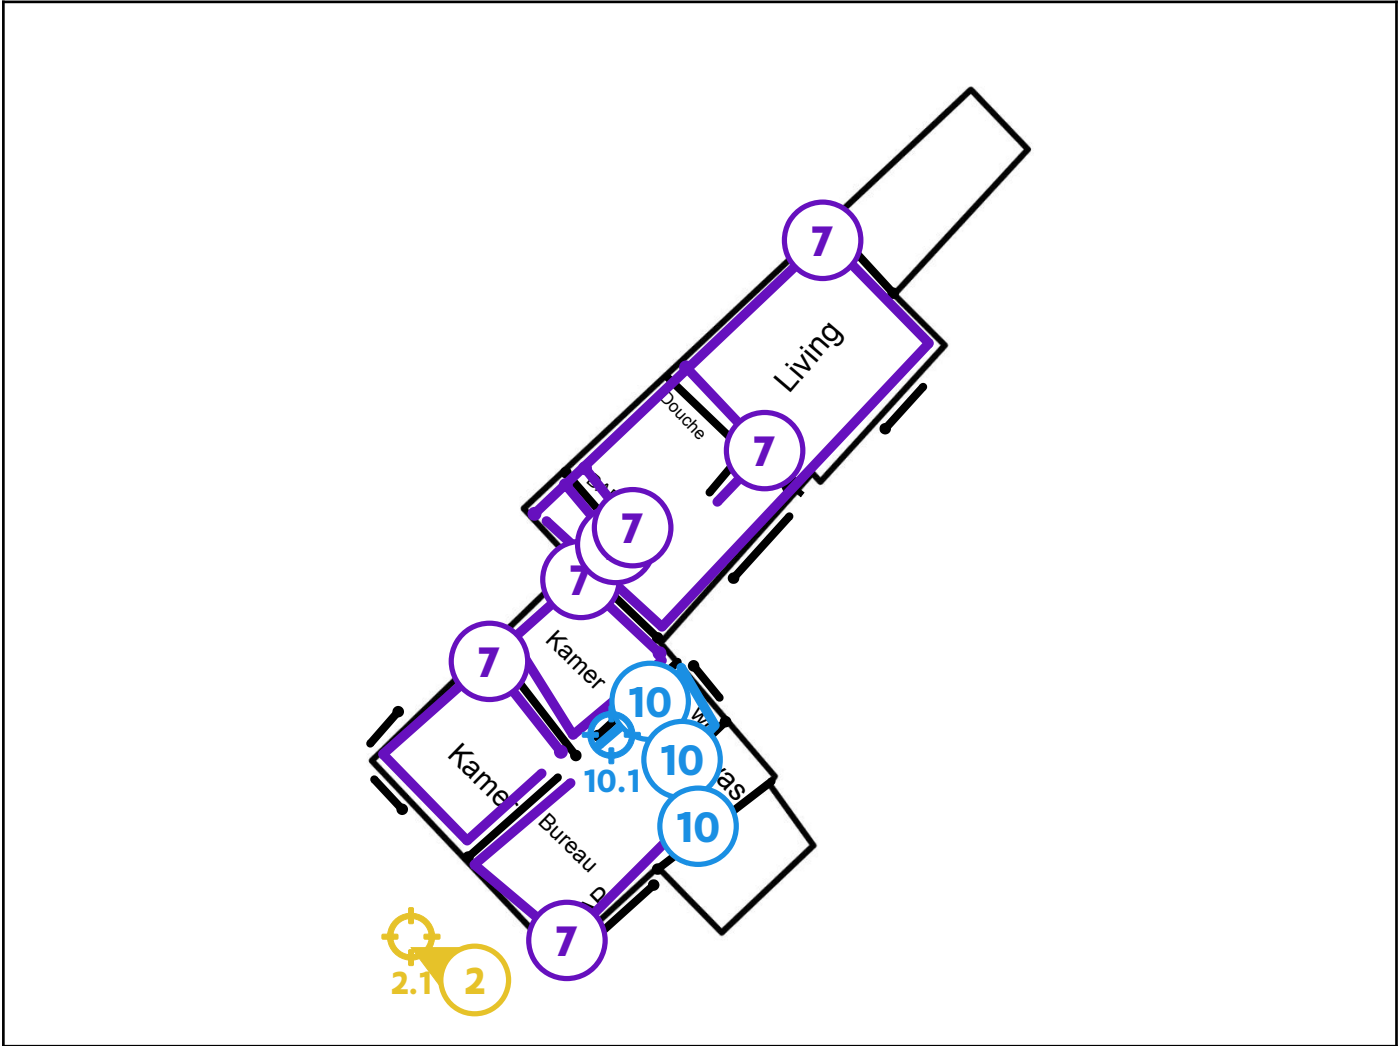
# Plan 1.2: Gelijkvloers

| Beschrijving | Type | Actie |
|---|---|---|
| 2. Cementbuis buiten | Asbestmateriaal | Zorgvuldig beheren |

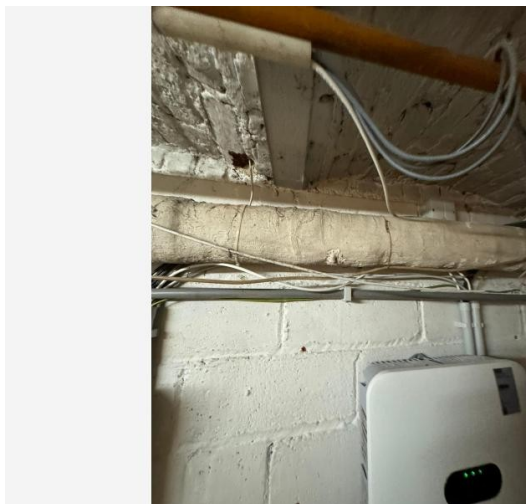
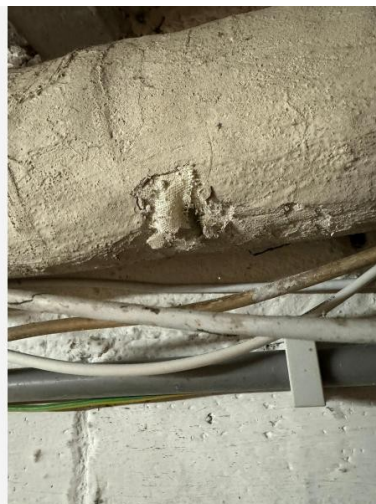
Overzichtsfoto

Detailfoto

Het asbestmateriaal valt onder de mijlpaal van 2034.

**Dringend verwijderen**

| Eindbeoordeling materiaalrisico | Hoog materiaalrisico en/of hoge kans op vezelvrijgave |

| Gebondenheid | Categorie 2: niet-hechtgebonden met matrix |
| Asbestsoort (vezeltype) | Amfibool aanwezig, uitgezonderd crocidoliet |
| Toestand van het materiaal | Matig beschadigd, matig verweerd |

| # | Type | Referentie | Resultaat |
|---|---|---|---|
| 1.1 | Mengmonster | MM5_leidingisolatie | Amosiet |
| 1.2 | Mengmonster | MM6_leidingisolatie_bocht | Amosiet |

| Beschrijving | Leidingisolatie kelder |

- Verwijder dit asbestmateriaal zo snel mogelijk. Volg de toestand goed op.

- Hermetische zone (erkend asbestverwijderaar)  
Kan enkel verwijderd worden via een hermetische zone en door een erkend asbestverwijderaar.

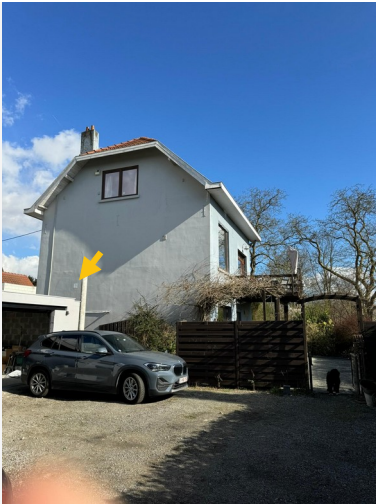
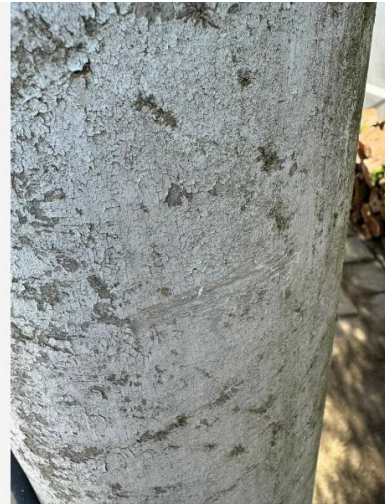
Overzichtsfoto

Detailfoto

Het asbestmateriaal valt onder de mijlpaal van 2040.

Zorgvuldig beheren

| Eindbeoordeling materiaalarisico | Laag materiaalarisico en/of verlaagde kans op vezelvrijgave |

| Toestand van het materiaal | Licht beschadigd, licht verweerd. Intact calciumsilicaatmateriaal of categorie III 'gebondenheid' |

| # | Type | Referentie | Resultaat |
|---|---|---|---|
| 2.1 | Puntmonster | MM2_cementbuis | Chrysotiel |

| Beschrijving | Cementbuis buiten |
| Opmerking | Verticale buis van asbestcement, heeft geen functie. |

- Zorg voor een veilig beheer. Vermijd het beschadigen van het asbestmateriaal. Controleer de toestand jaarlijks op wijzigingen.

- Eenvoudige handelingen: mag via doe-het-zelf of door werknemer(s) met opleidingsattest eenvoudige handelingen  
Kan via eenvoudige handelingen in zijn geheel weggenomen worden, mits het nemen van de nodige voorzorgsmaatregelen. Mag via doe het zelf.

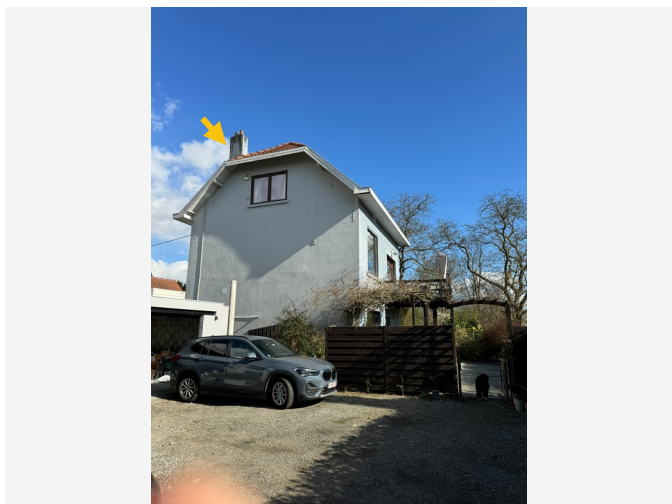
*Situeringsfoto*

**Reden:** Het te onderzoeken materiaal situeert zich hoger dan 3,50 m te rekenen vanaf een veilige ondergrond

**Uitleg van de asbestdeskundige:** We kunnen niet vaststellen of er al dan niet asbestverdachte materialen in de schouw aanwezig zijn.

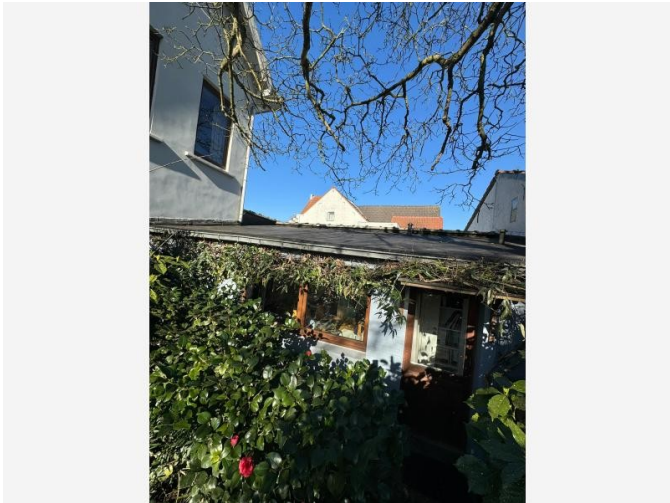
Onder de toplaag roofing kunnen mogelijks resten oude bitumen zitten die asbestvezels bevatten. Dit valt echter niet te bemonsteren op niet destructieve wijze.

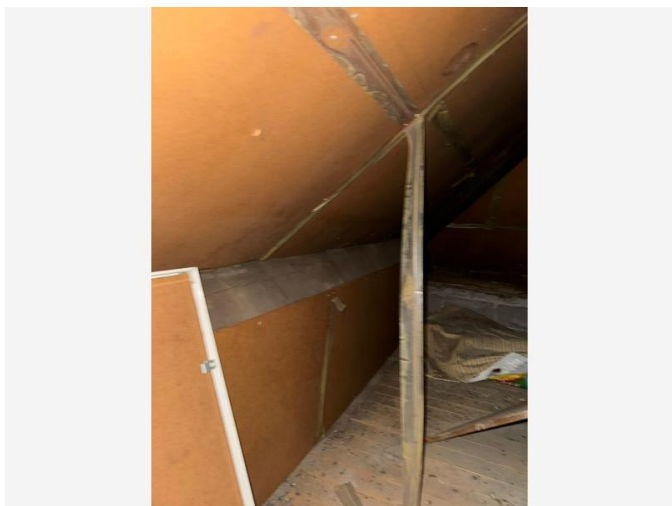
Het onderdak was niet waarneembaar en we kunnen geen uitspraak doen of er al dan niet een onderdak van asbest is. Langs de binnenkant is alles dicht met gipskarton of hout en uit de velux kon geen dakpan op niet destructieve wijze opgehoften of opgeschoven worden.

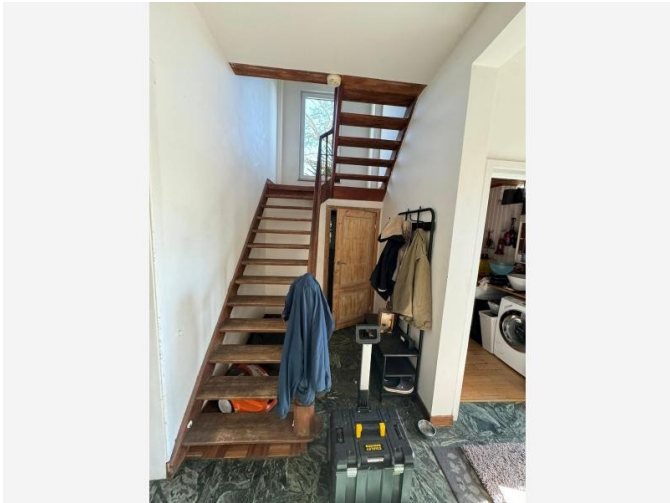
Een aantal plafonds in de woning zijn van gipskartonnen platen.

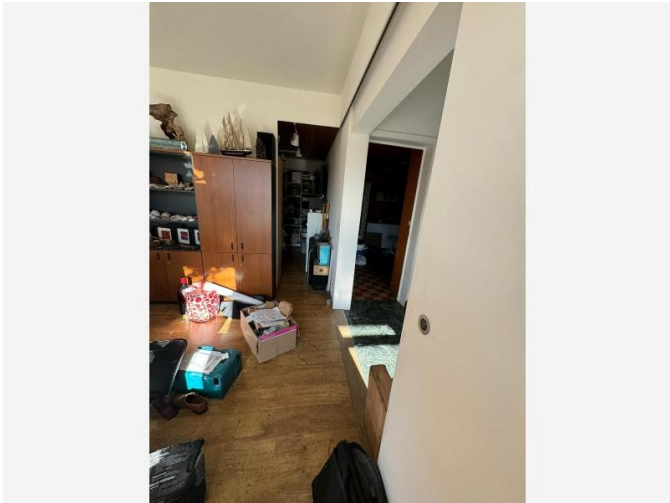
Sommige wanden in de woning zijn van gipskartonnen platen die niet asbestverdacht zijn.

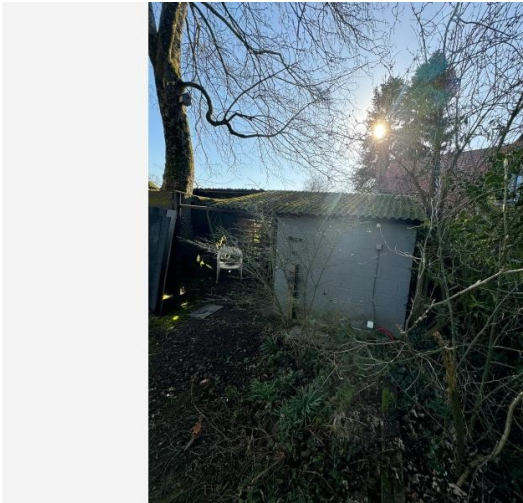
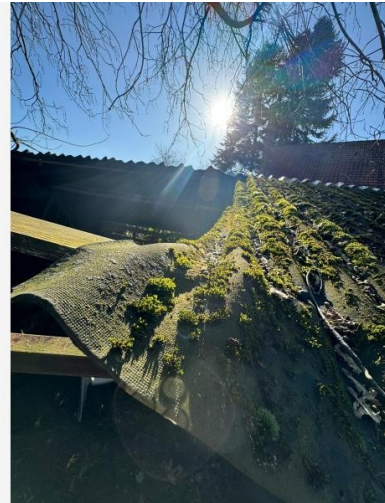
## Fiche 8: Roofing tuinhuisje

Geen asbest

| # | Type | Referentie | Resultaat |
|---|---|---|---|
| 8.1 | Puntmonster | MM3_roofing_tuinhuisje | Geen asbest |

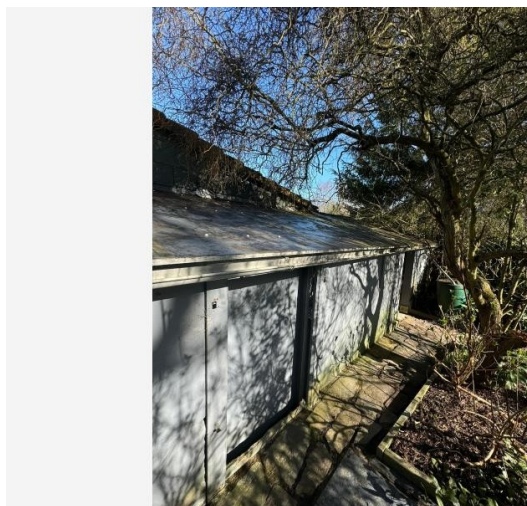
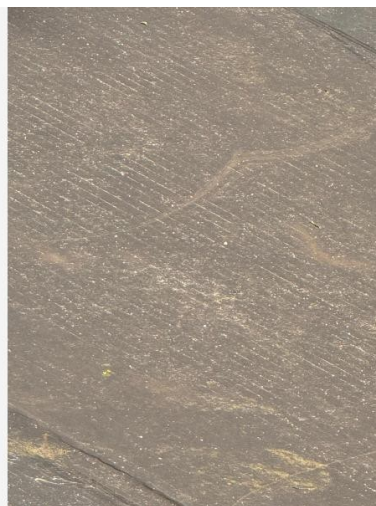
## Fiche 9: Roofing toplaag aanbouw

Geen asbest

| # | Type | Referentie | Resultaat |
|---|---|---|---|
| 9.1 | Puntmonster | MM4_rooing_achter | Geen asbest |

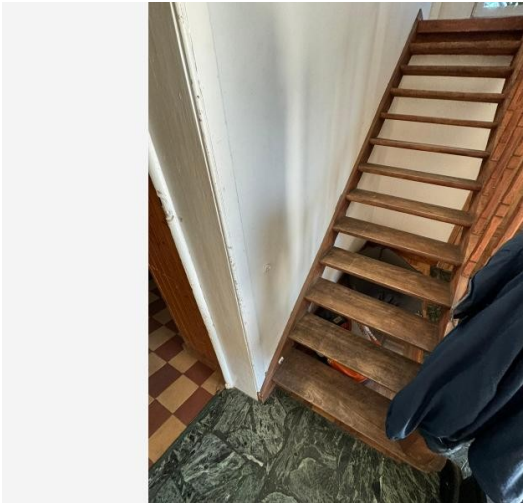
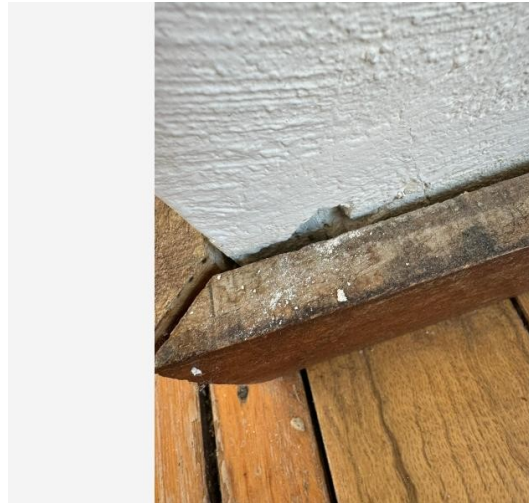
Geen asbest

| # | Type | Referentie | Resultaat |
|---|---|---|---|
| 10.1 | Mengmonster | MM1_pleisterwerk_wand | Geen asbest |

| Beschrijving | Pleisterwerk binnenmuren |
