# Asbestinventarisatetest

Bijs 10, 3700 Tongeren

Attestnummer : **20240426-000012.000**

Uitgegeven op : **26.04.2024**

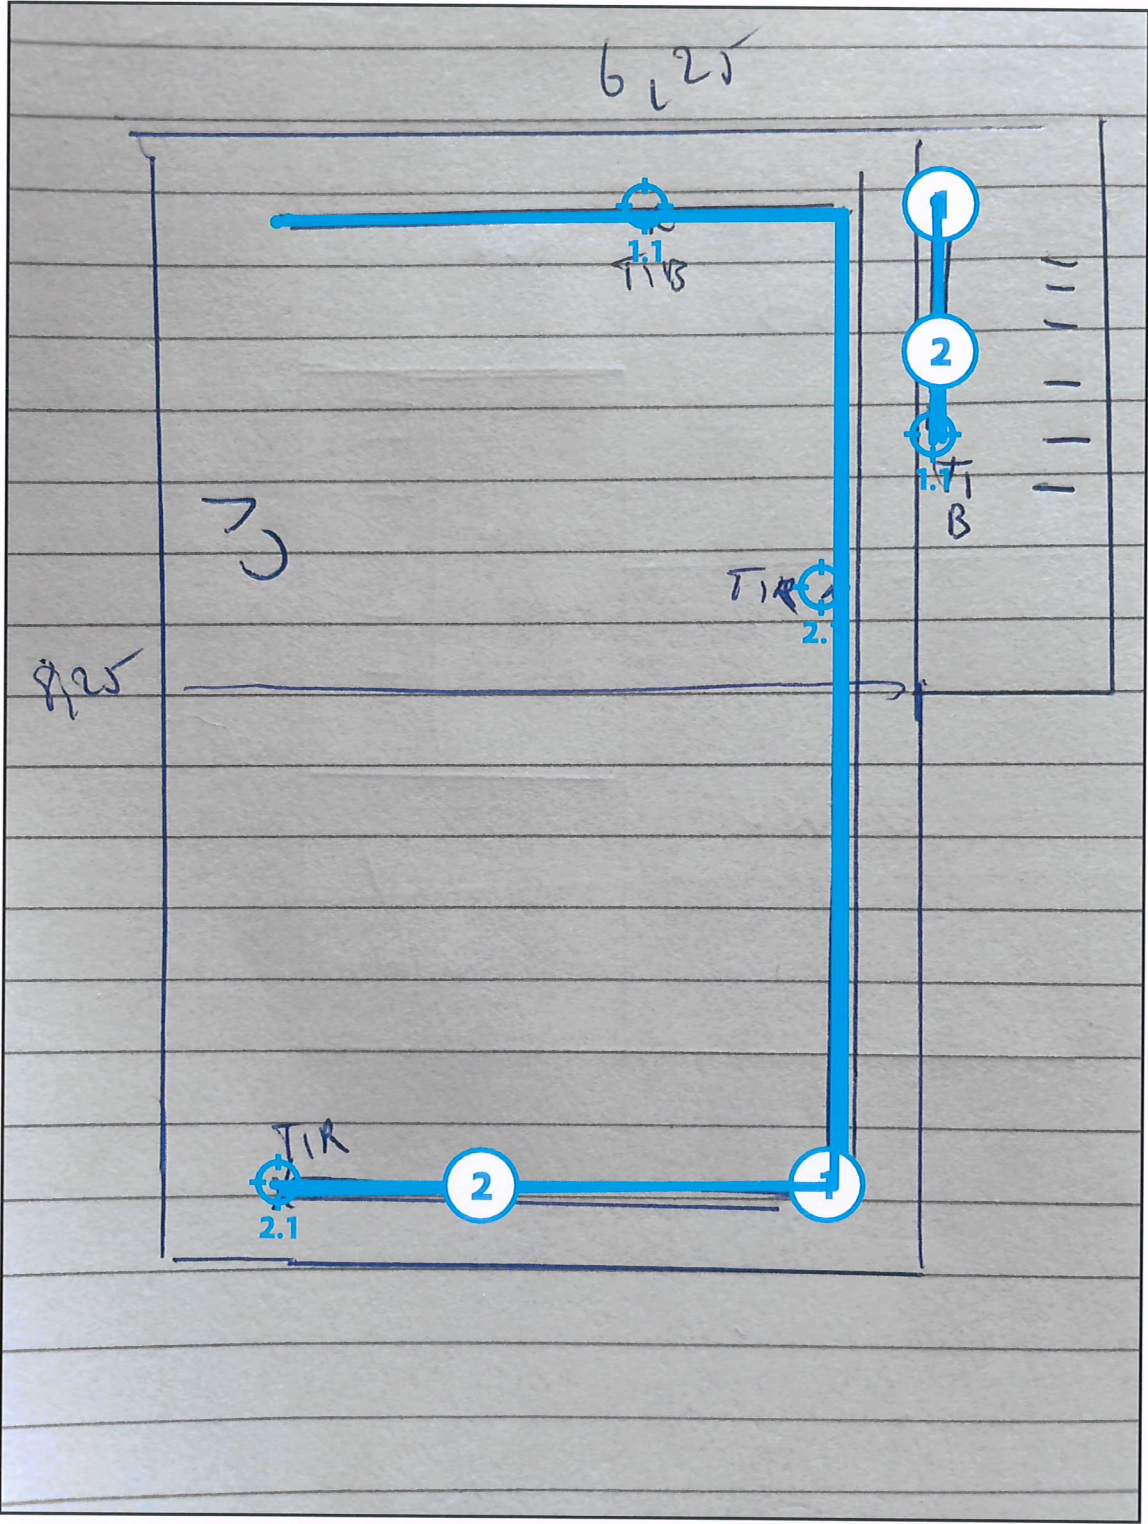
Plan 1.1: IMG\_6896

| 1. Thermische isolatie kelder (bocht) | Geen asbest | - |
| 2. Thermische isolatie kelder (recht stuk) | Geen asbest | - |

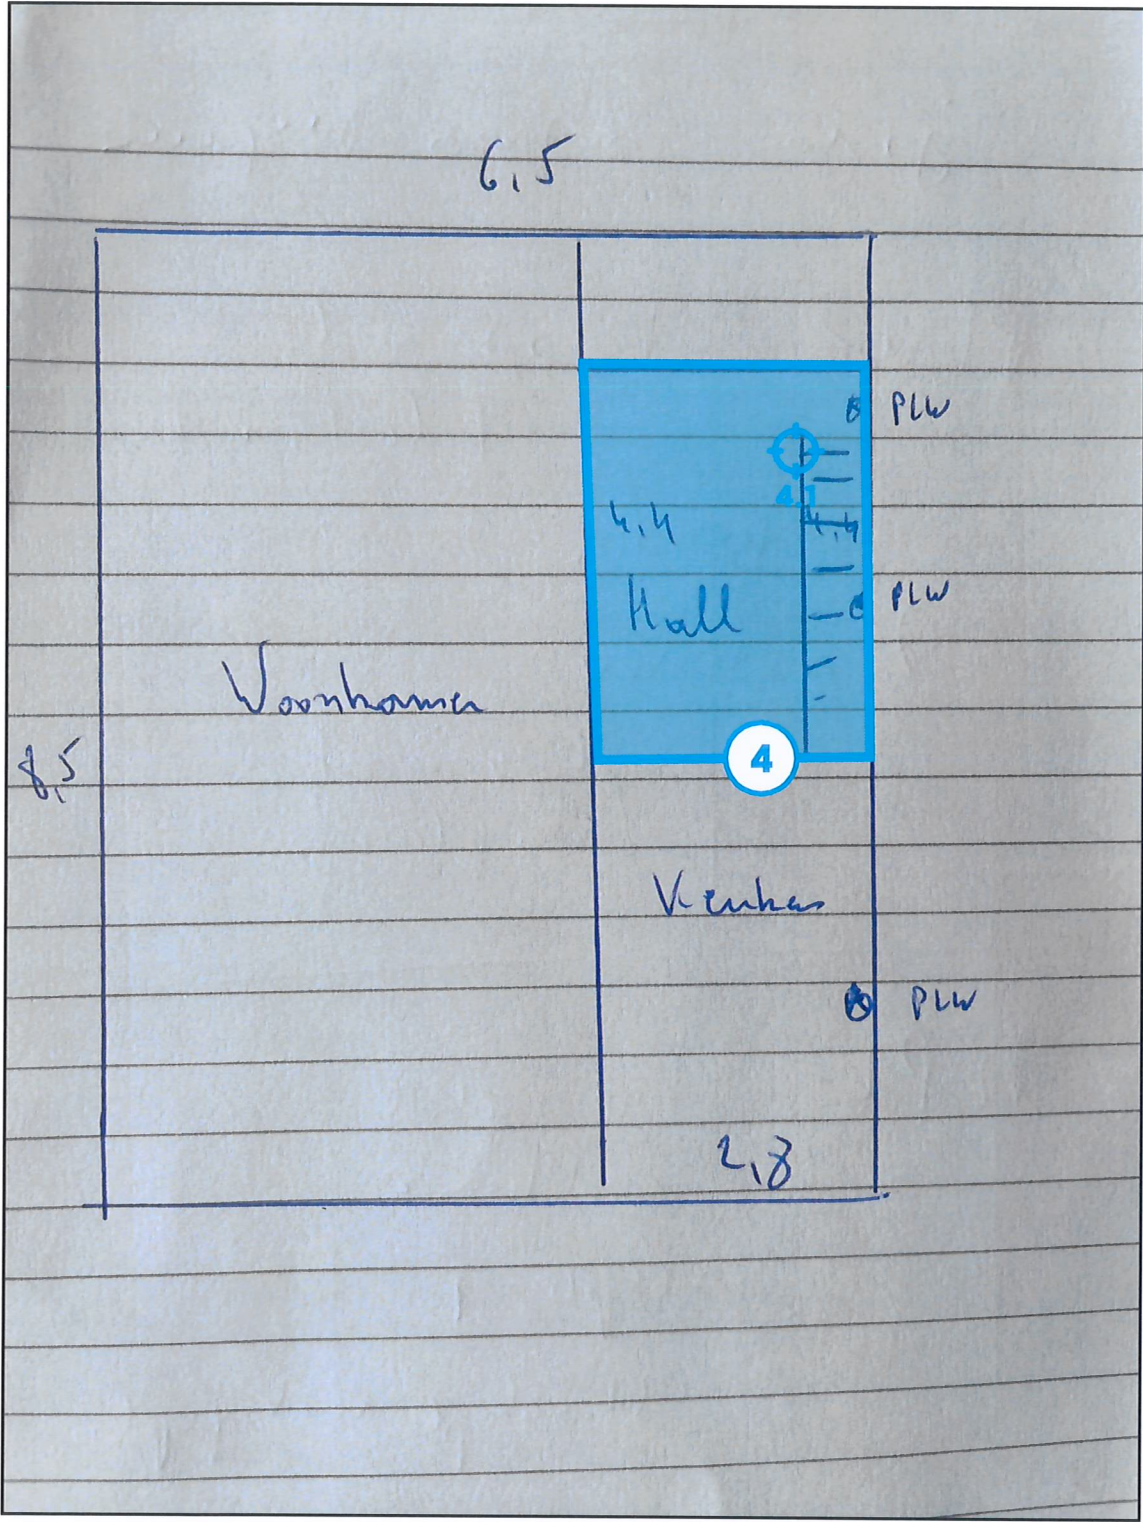
Plan 1.2: IMG\_6909

| 4. pleister plafond | Geen asbest | - |

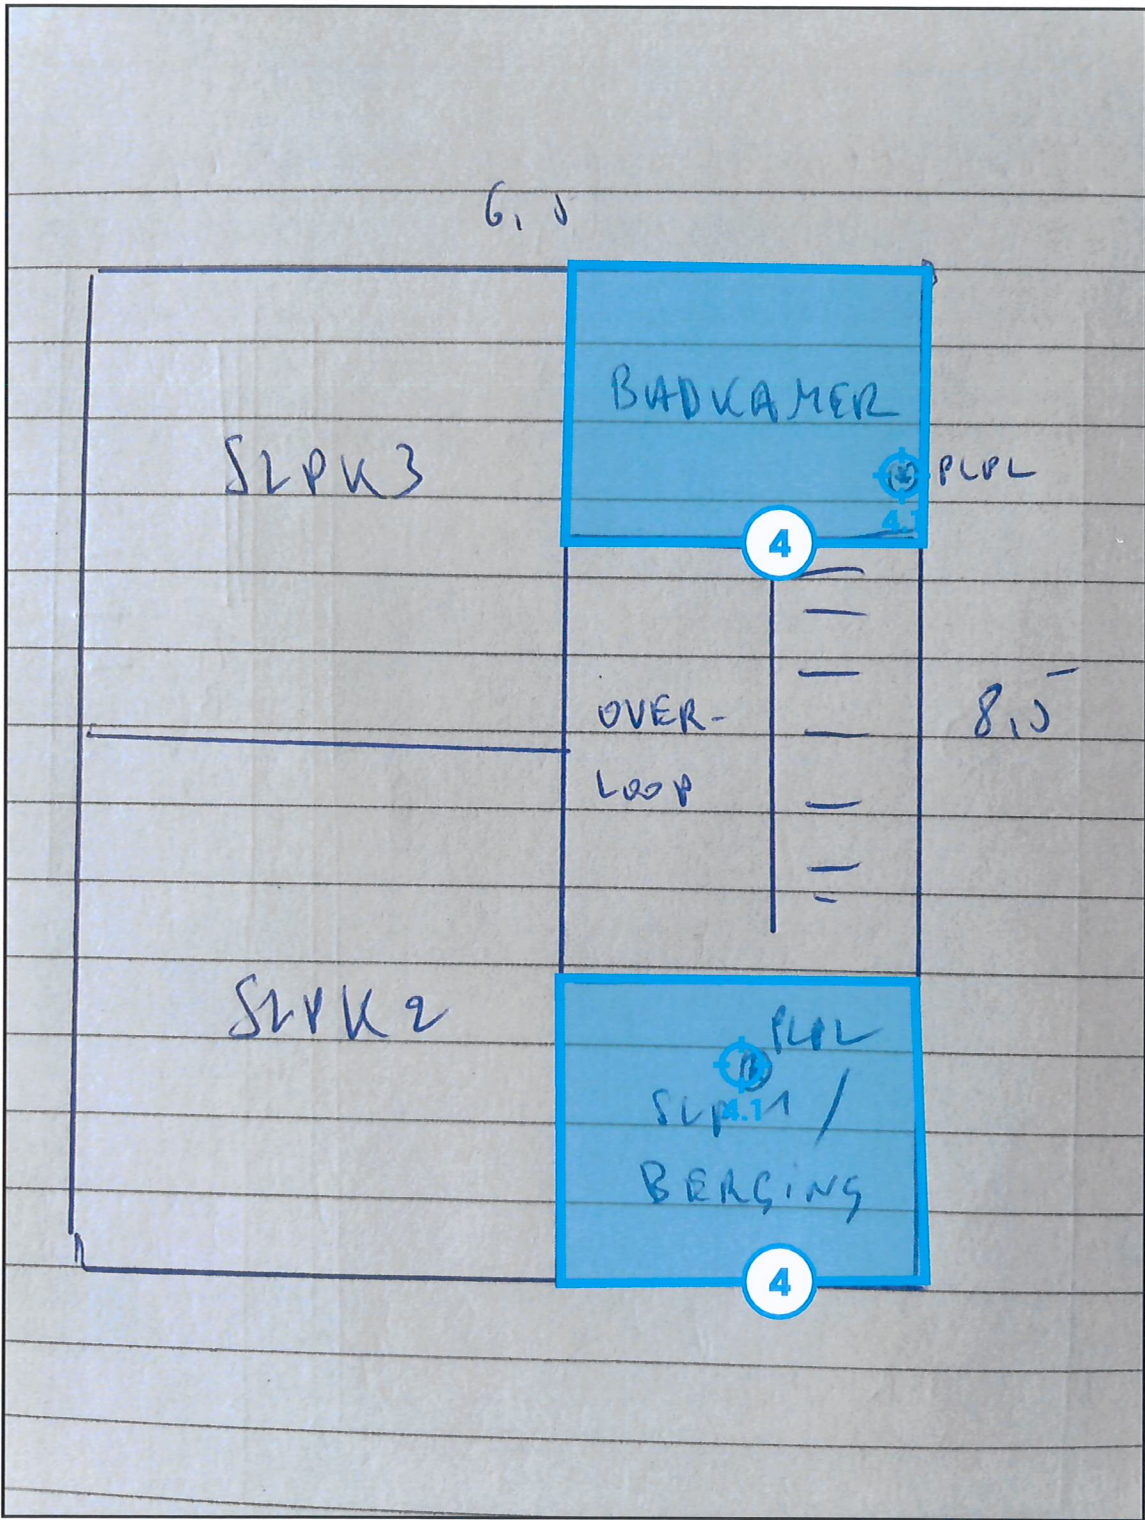
Plan 1.3: IMG\_6910

| 4. pleister plafond | Geen asbest | - |

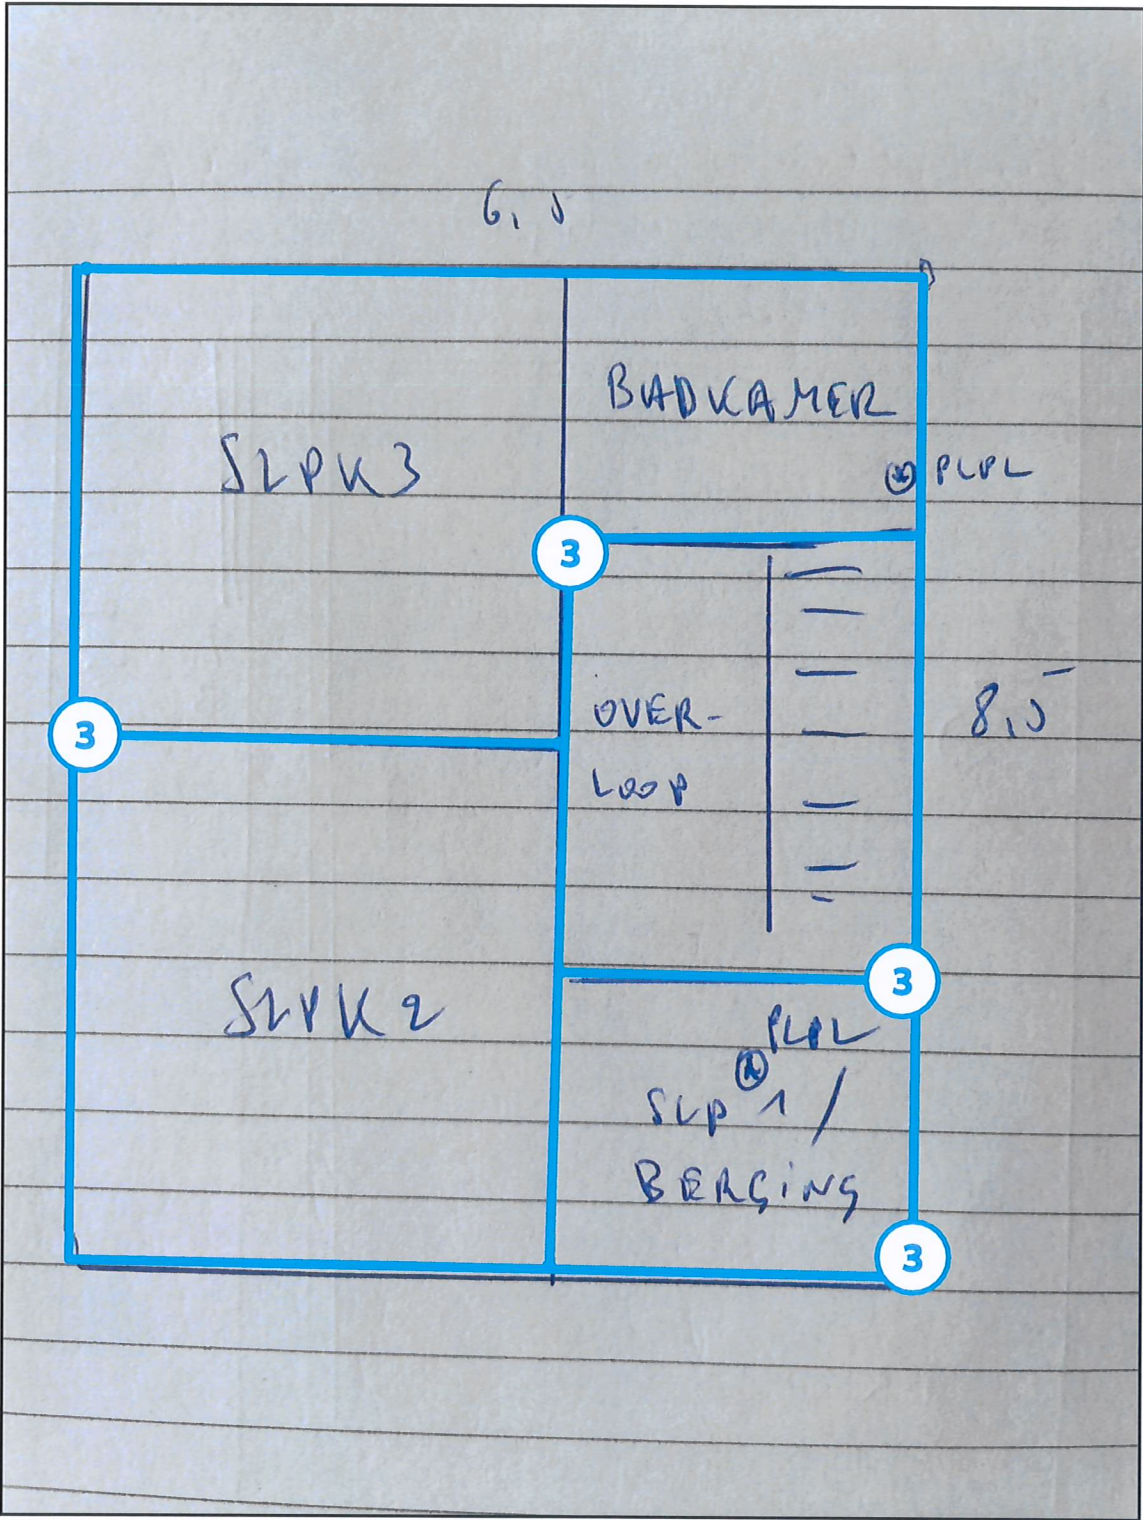
Plan 1.4: IMG\_6910

| 3. pleister wand | Geen asbest | - |

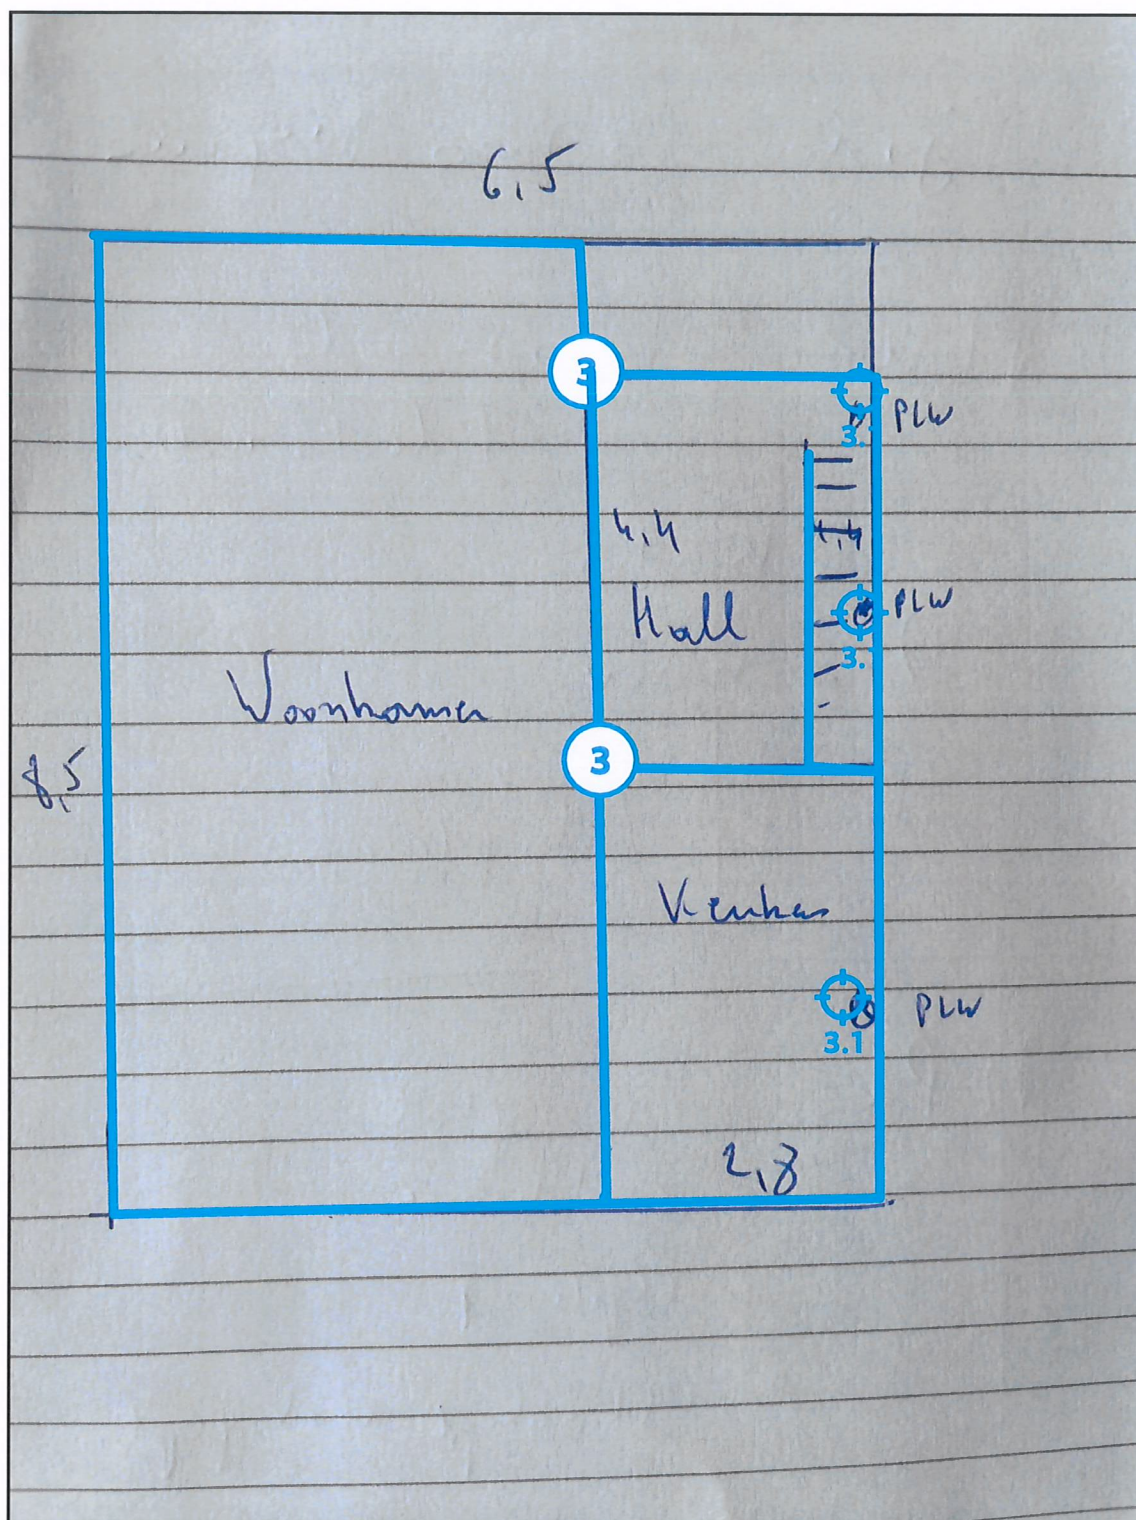
## Plan 1.5: IMG\_6909

| 3. pleister wand | Geen asbest | - |

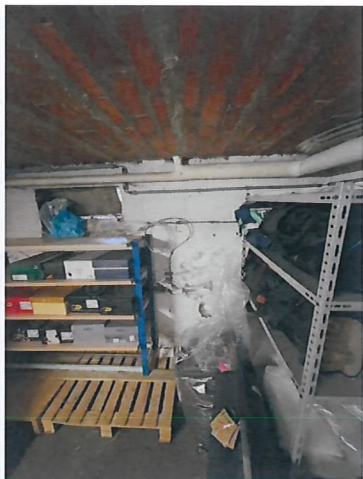
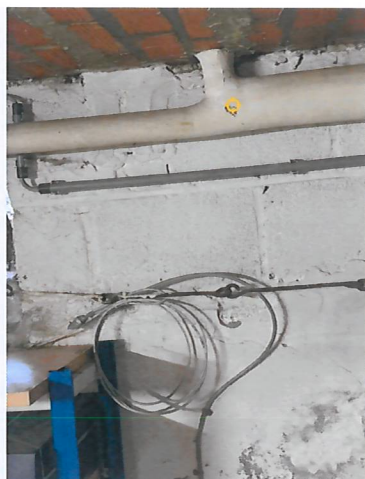
# Fiche 1: Thermische isolatie kelder (bocht)

Geen asbest

| # | Type | Referentie | Resultaat |
|---|---|---|---|
| 1.1 | Mengmonster | 23-9339-350-M04 | Geen asbest |

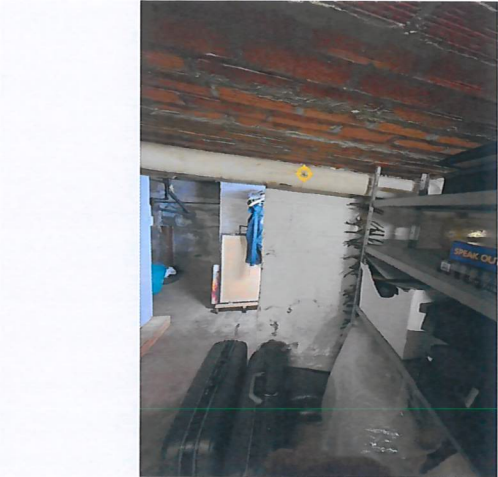
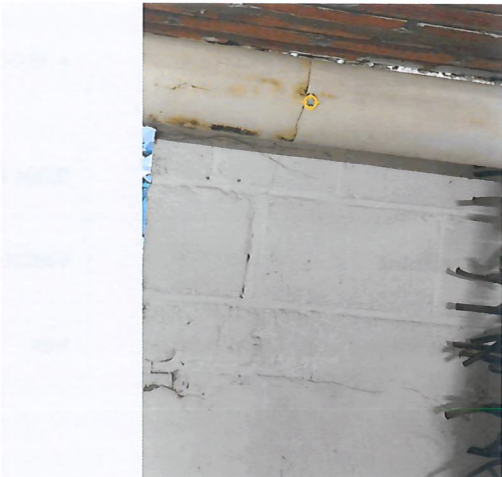
## Fiche 2: Thermische isolatie kelder (recht stuk)

Geen asbest

| # | Type | Referentie | Resultaat |
|---|---|---|---|
| 2.1 | Mengmonster | 23-9339-350-M03 | Geen asbest |

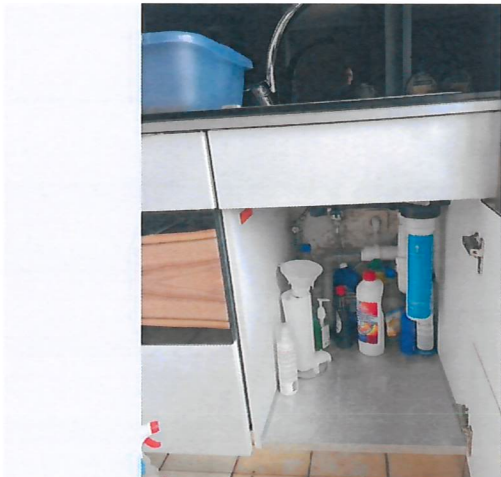
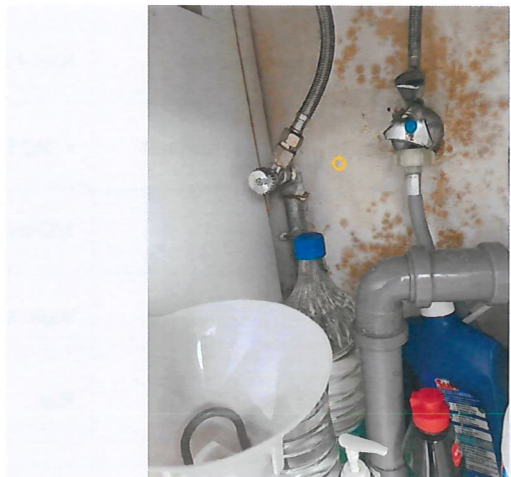
## Fiche 3: pleister wand

Geen asbest

| # | Type | Referentie | Resultaat |
|---|---|---|---|
| 3.1 | Mengmonster | 23-9339-350-M01 | Geen asbest |

| Opmerking | Mengstaal van het pleister van de wanden van de trappenhal, de keuken en de toegang tot de kelder. De stookplaats is niet gepleisterd. |

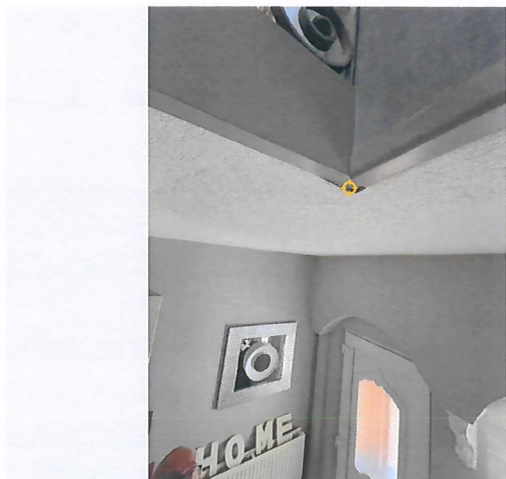
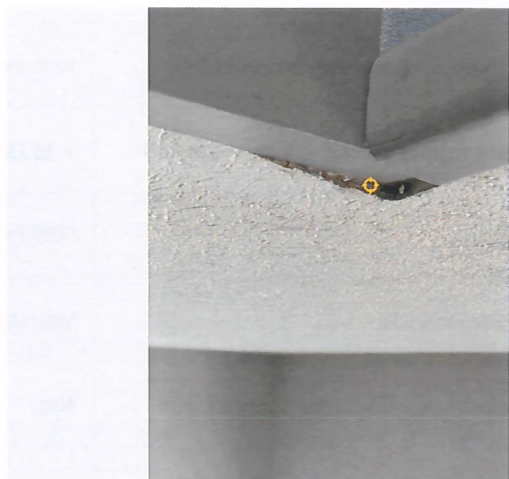
## Fiche 4: pleister plafond

Geen asbest

| # | Type | Referentie | Resultaat |
|---|---|---|---|
| 4.1 | Mengmonster | 23-9339-350-M02 | Geen asbest |

| Opmerking | Staalname van het pleister van de plafonds van trappenhal, badkamer en slaapkamer 1. Plafond van de stookplaats is niet gepleisterd. |
