CONTRÔLE D'ÉTANCHÉITÉ ET DE CONFORMITÉ D'UN RÉSERVOIR À MAZOUT

RÉF. 04/2025/107183/C01:1

DATE DU CONTRÔLE 03/06/2025 AGENT VISITEUR Mathieu Laixhay
 ADRESSE DU CONTRÔLE rue de serinchamps 72 - 6900 Aye AGRÈMENT RÉGION WALLONNE AGRW. DEP-048/A/01 05/02/2029

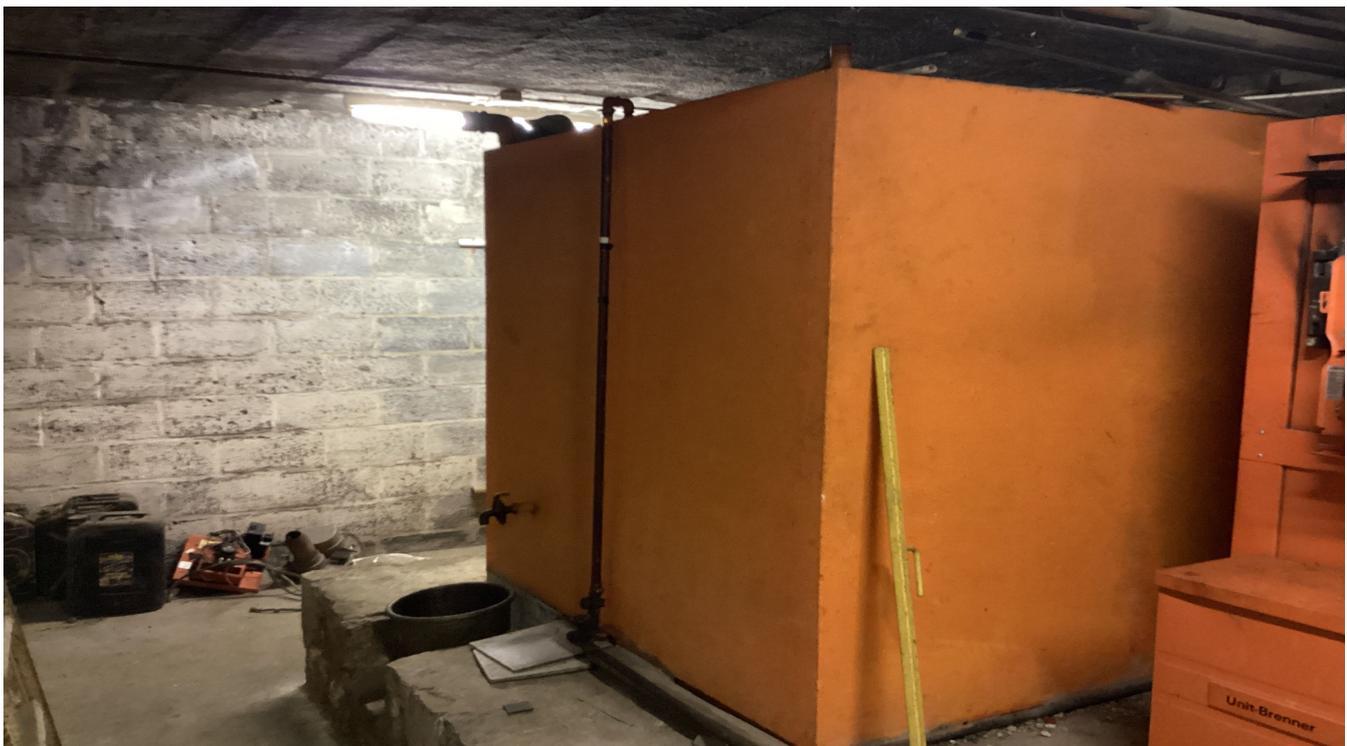
Chambre de visite et accessoires

La conduite de ventilation n'est pas conforme
 Le montage réalisé de la jauge sur le côté du réservoir est interdit. A démonter
 Placer un système anti-débordement : sifflet ou sonde
 Il faut rendre le système anti-débordement démontable afin de pouvoir vérifier la longueur de la tige
 La prise de mazout dans le réservoir doit se faire par le dessus du réservoir
 Supprimer robinet sur la cuve
