# Asbestinventarisatattest

Bremlaan 16, 1970 Wezembeek-Oppem

Attestnummer : 20250520-000163.000

Uitgegeven op : 20.05.2025

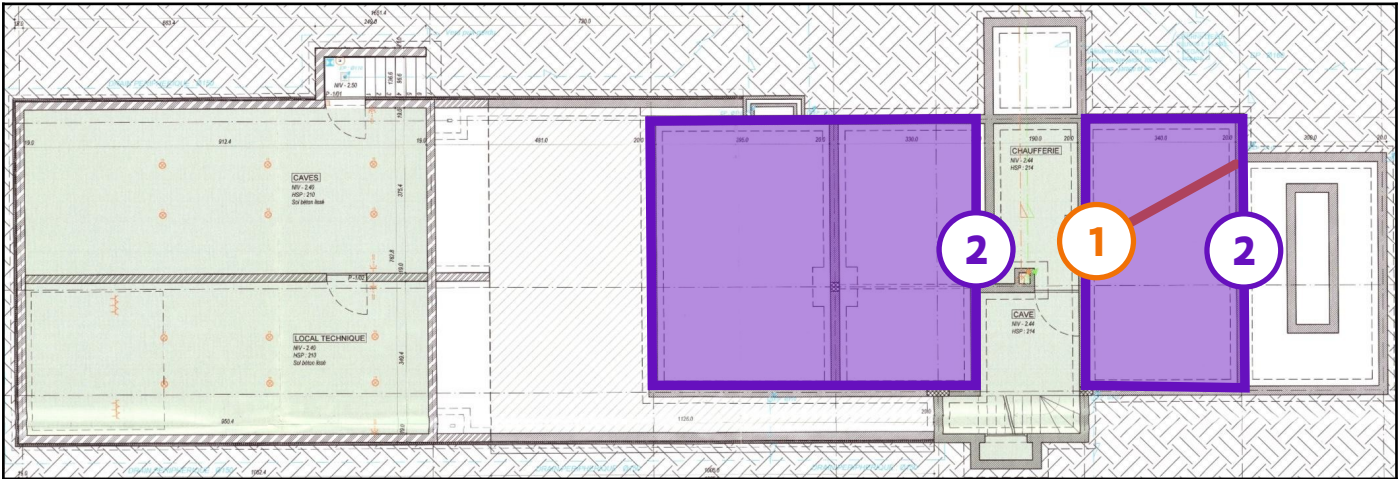
# Plan 1.1: Kelder

| Beschrijving | Type | Actie |
|---|---|---|
| 1. Cementbuis | Asbestmateriaal | Verwijderen |
| 2. Kruipkelder | Beperking | - |

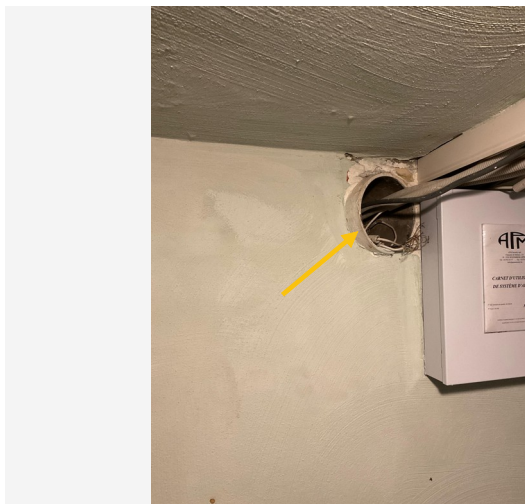
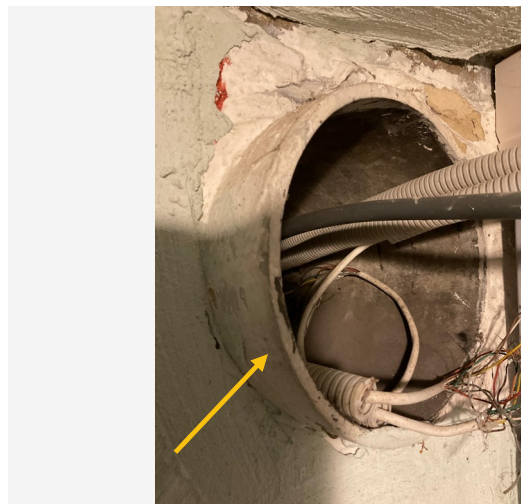
Het asbestmateriaal valt onder de mijlpaal van 2040.

| Eindbeoordeling materiaalrisico | Verhoogd materiaalrisico en/of verhoogde kans op vezelvrijgave |

| Gebondenheid | Categorie 1: hechtgebonden in oorsprong |
| Asbestsoort (vezeltype) | Crocidoliet aanwezig |
| Asbestconcentratie | Laag (< 50%) |
| Afschermingsgraad van het gehele materiaal | Geheel of deels (ook) vrij aan de binnenlucht |
| Toestand van het materiaal | Licht beschadigd, licht verweerd. Intact calciumsilicaatmateriaal of categorie III 'gebondenheid' |

| Beschrijving | Cementbuis |
| Opmerking | De precieze lengte is onbekend. |

- Verwijder dit asbestmateriaal zo snel mogelijk. Volg de toestand goed op.

- Eenvoudige handelingen: mag via doe-het-zelf of door werknemer(s) met opleidingsattest eenvoudige handelingen  
Deze toepassing kan door een particulier (doe-het-zelf), verwijderd worden indien er geen verhoogd risico op vrijgave van asbestvezels (max. concentratie 0,01 vezels/cm<sup>3</sup> - CODEX Art. VI.3-54) ontstaat en de toepassing voorafgaand wordt gefixeerd/bevochtigd; de individuele elementen zonder machinale werktuigen en zonder breken of gooien een voor een losgemaakt worden; en ten slotte in gesloten verpakking weggevoerd worden naar een erkend afvalpunt (recyclagepark).

In de zone mogen geen derden en/of minderjarigen aanwezig zijn en moet elke betrokken persoon steeds gepaste persoonlijke beschermingsmiddelen (P3-gelaatsmasker + handschoenen) dragen.

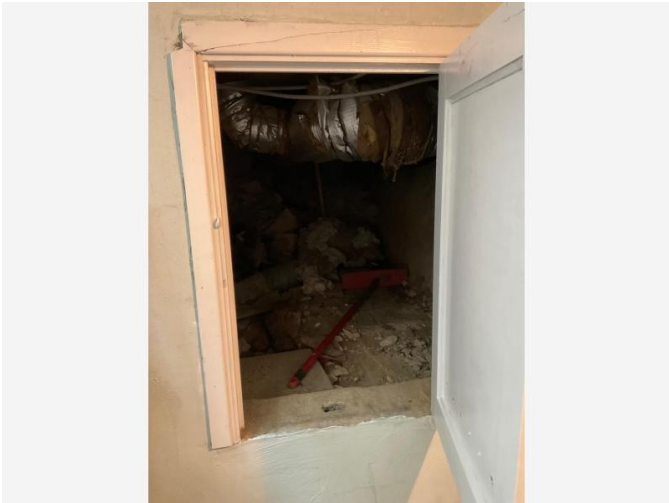
*Situeringsfoto*

**Reden:** Hoogte minder dan 1,5 meter

**Uitleg van de asbestdeskundige:** Ruimtes met een hoogte lager dan 1,5 meter hoeven in het kader van een asbestattest voor verkoop of schenking niet onderzocht te worden.

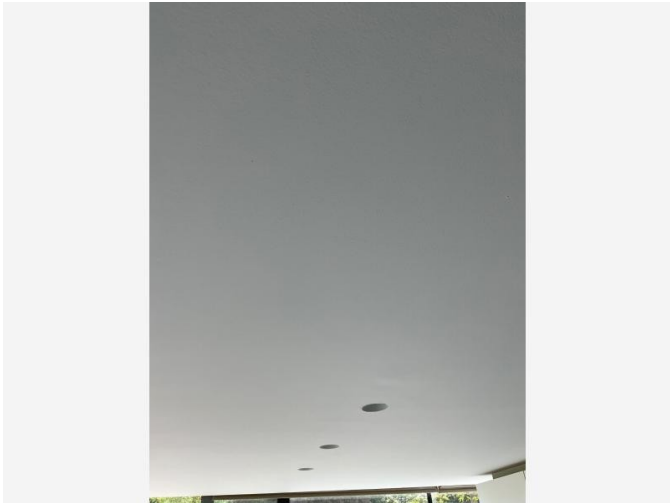
De plafonds werden afgewerkt met niet-asbestverdachte voorzetpanelen die inspectie van de bedekte structuur (opbouw, pleisterwerk) verhinderen.

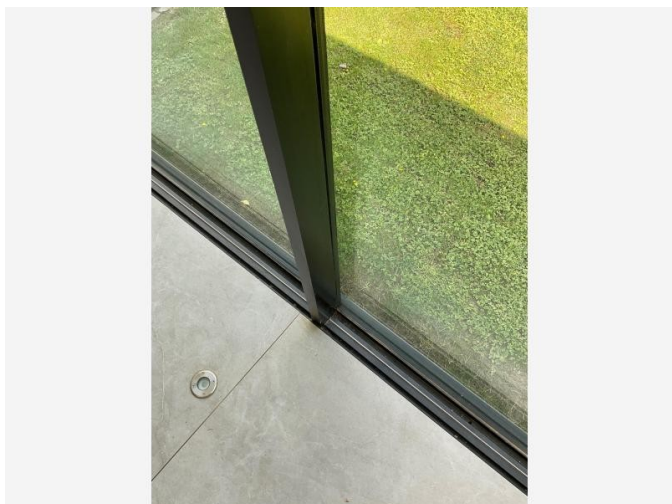
Tijdens de inspectie is visueel vastgesteld dat ramen vernieuwd zijn en/of compleet gerenoveerd zijn. Mastiek werd opnieuw aangebracht in silicone, niet-asbestverdacht.

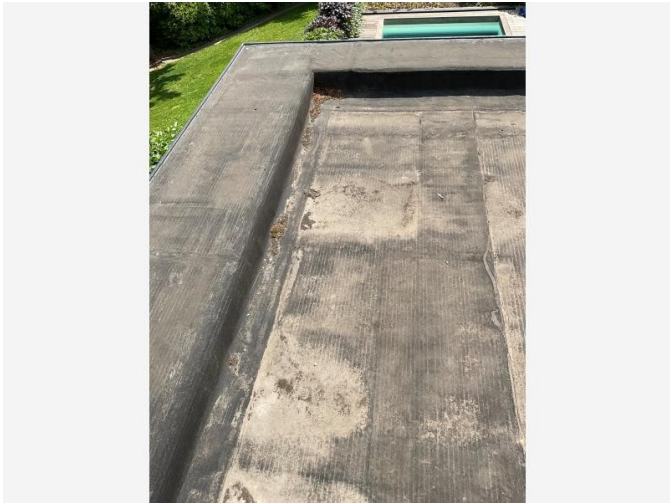
Tijdens de inspectie is visueel vastgesteld dat de roofing niet asbestverdacht is, aangezien deze uitsluitend voorkomt op het nieuwe gedeelte van de woning, dat na 2010 is gebouwd.

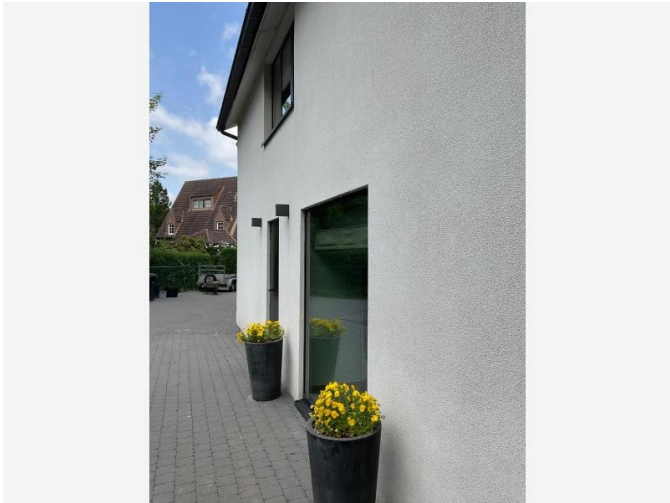
Tijdens de inspectie is vastgesteld via bewijsdocumenten dat de crépi van de buitengevel in 2012 is geplaatst en dus niet-asbestverdacht is.

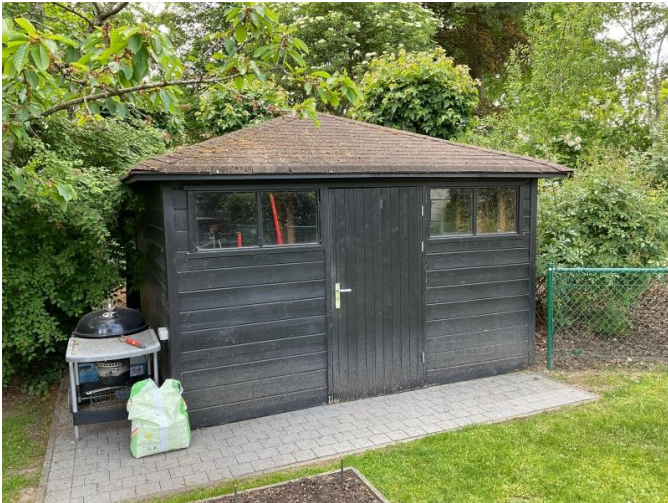
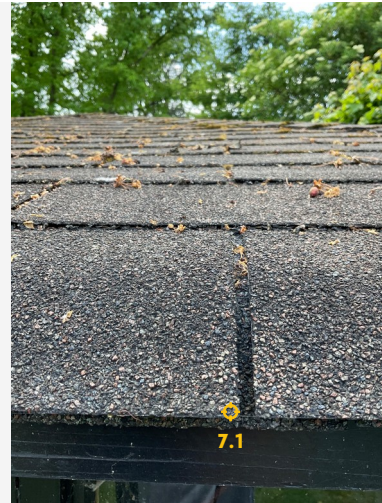
## Fiche 7: Shingle

Geen asbest

| # | Type | Referentie | Resultaat |
|---|---|---|---|
| 7.1 | Puntmonster | PD-m003 | Geen asbest |

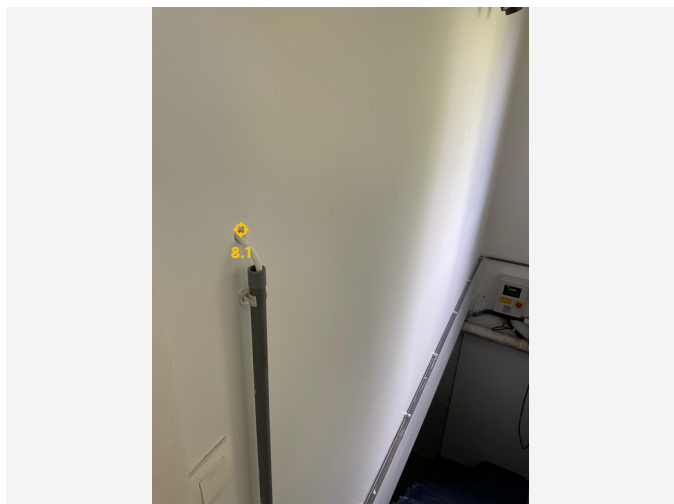
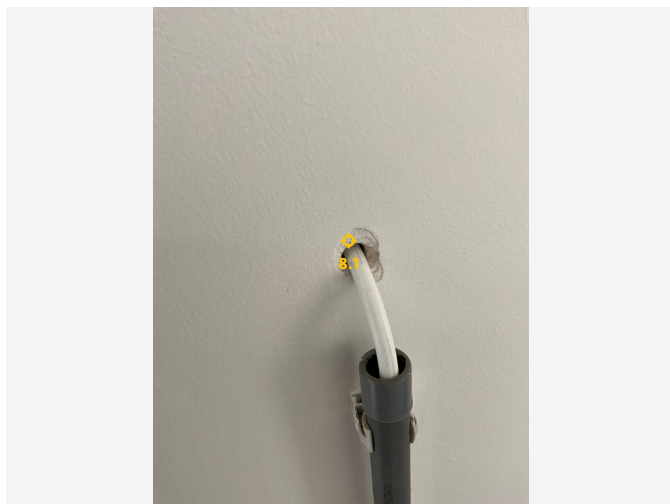
## Fiche 8: Pleisterwerk wanden

Geen asbest

| # | Type | Referentie | Resultaat |
|---|---|---|---|
| 8.1 | Mengmonster | PD-M001 | Geen asbest |
