# Asbestinventarisatetest

Grootveldstraat 86, 3400 Landen

Attestnummer : 20250321-000172.000

Uitgegeven op : 21.03.2025

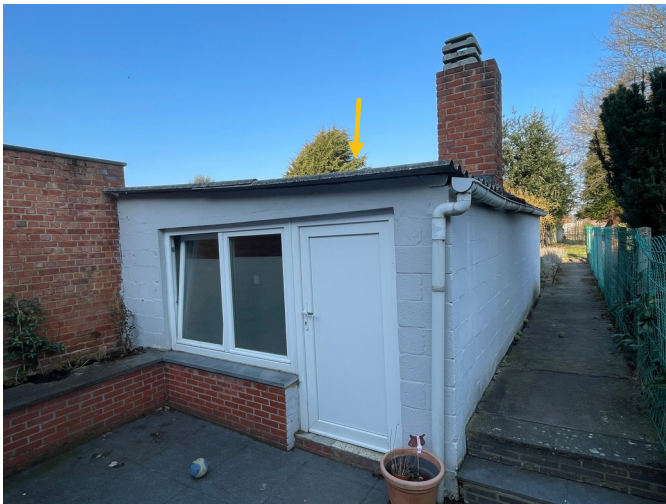
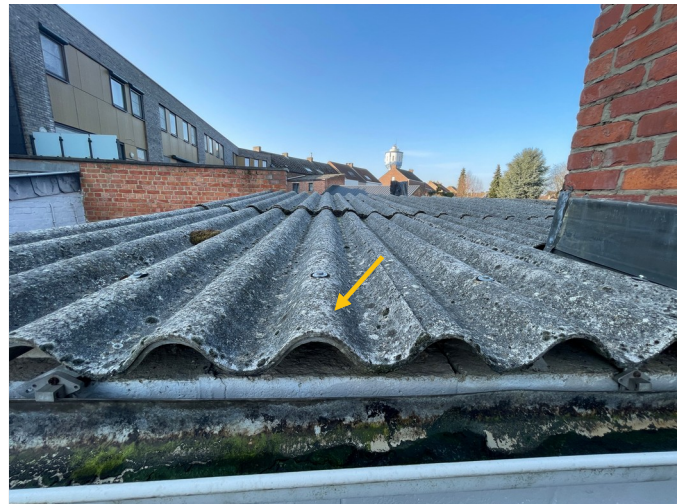
Overzichtsfoto

Detailfoto

| Eindbeoordeling materiaalrisico | Hoog materiaalrisico en/of hoge kans op vezelvrijgave |

| Asbestsoort (vezeltype) | Crocidoliet aanwezig |
| Toestand van het materiaal | Matig beschadigd, matig verweerd |

| Beschrijving | golfplaten dak |
| Opmerking | enkel achterste gedeelte is blootgesteld aan binnenlucht |

**Dringend verwijderen**

- Verwijder dit asbestmateriaal zo snel mogelijk. Volg de toestand goed op.
- Hemelwater dat afspoelt van asbestcement daken of gevels kan asbestdeeltjes bevatten. Gebruik het enkel voor gesloten circuits (bv. spoelen toiletten). Reinig na het vervangen van het dak of de gevel de dakgoten en regenwaterput of -ton om asbesthoudend sediment of slib te verwijderen

- Eenvoudige handelingen: mag via doe-het-zelf of door werknemer(s) met opleidingsattest eenvoudige handelingen  
In zijn geheel verwijderen, vermijd breuk. Verwijder en voer af op een veilige manier. Zie Ovam website.

Draag nodige en geschikte PBM zoals mondmasker FFP3, Tyvec/wegwerp-overall Cat 3 type 5/6. Informeer u naar de geldende regels voor asbestinzameling. Zie volgende website met de huidige regelgeving i.v.m. asbestverwijderingsmethodes: <https://ovam.vlaanderen.be/voorzorgsmaatregelen-bij-asbestverwijdering>

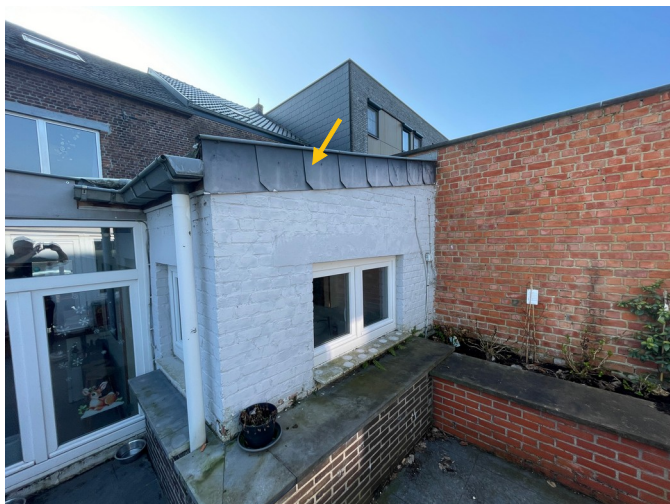
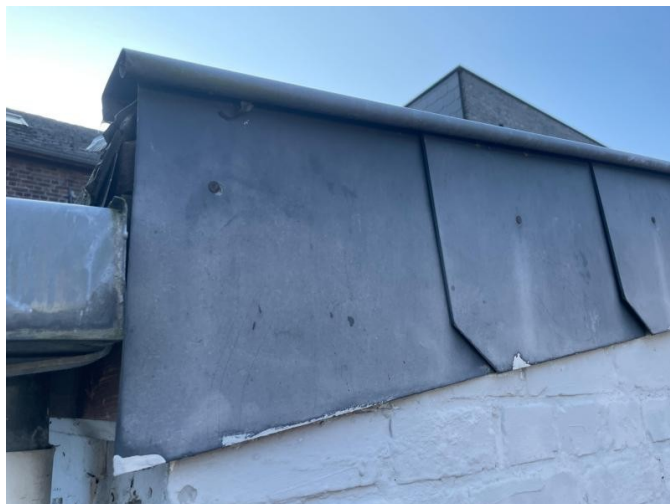
Overzichtsfoto

Detailfoto

| Eindbeoordeling materiaalisico | Verhoogd materiaalisico en/of verhoogde kans op vezelvrijgave |

| Asbestsoort (vezeltype) | Crocidoliet aanwezig |
| Toestand van het materiaal | Matig beschadigd, matig verweerd |

| Beschrijving | leien achtergevel |

Verwijderen

- Verwijder dit asbestmateriaal zo snel mogelijk. Volg de toestand goed op.
- Hemelwater dat afspoelt van asbestcement daken of gevels kan asbestdeeltjes bevatten. Gebruik het enkel voor gesloten circuits (bv. spoelen toiletten). Reinig na het vervangen van het dak of de gevel de dakgoten en regenwaterput of -ton om asbesthoudend sediment of slib te verwijderen

- Eenvoudige handelingen: mag via doe-het-zelf of door werknemer(s) met opleidingsattest eenvoudige handelingen  
In zijn geheel verwijderen, vermijd breuk. Verwijder en voer af op een veilige manier. Zie Ovam website.

Draag nodige en geschikte PBM zoals mondmasker FFP3, Tyvec/wegwerp-overall Cat 3 type 5/6. Informeer u naar de geldende regels voor asbestinzameling. Zie volgende website met de huidige regelgeving i.v.m. asbestverwijderingsmethodes: <https://ovam.vlaanderen.be/voorzorgsmaatregelen-bij-asbestverwijdering>

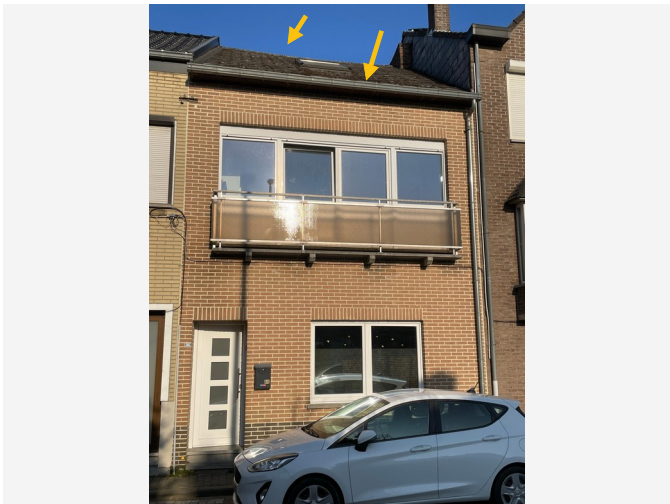
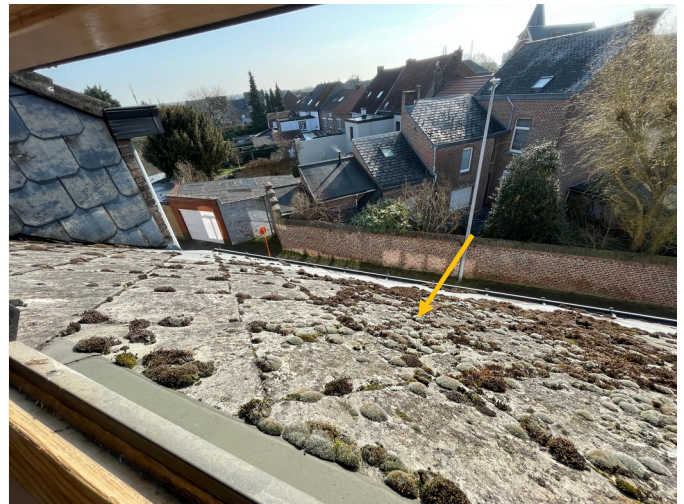
Overzichtsfoto

Detailfoto

| Eindbeoordeling materiaalrisico | Verhoogd materiaalrisico en/of verhoogde kans op vezelvrijgave |

| Asbestsoort (vezeltype) | Crocidoliet aanwezig |
| Toestand van het materiaal | Matig beschadigd, matig verweerd |

| Beschrijving | leien dak |

Verwijderen

- Verwijder dit asbestmateriaal zo snel mogelijk. Volg de toestand goed op.
- Hemelwater dat afspoelt van asbestcement daken of gevels kan asbestdeeltjes bevatten. Gebruik het enkel voor gesloten circuits (bv. spoelen toiletten). Reinig na het vervangen van het dak of de gevel de dakgoten en regenwaterput of -ton om asbesthoudend sediment of slib te verwijderen

- Eenvoudige handelingen: mag via doe-het-zelf of door werknemer(s) met opleidingsattest eenvoudige handelingen  
In zijn geheel verwijderen, vermijd breuk. Verwijder en voer af op een veilige manier. Zie Ovam website.

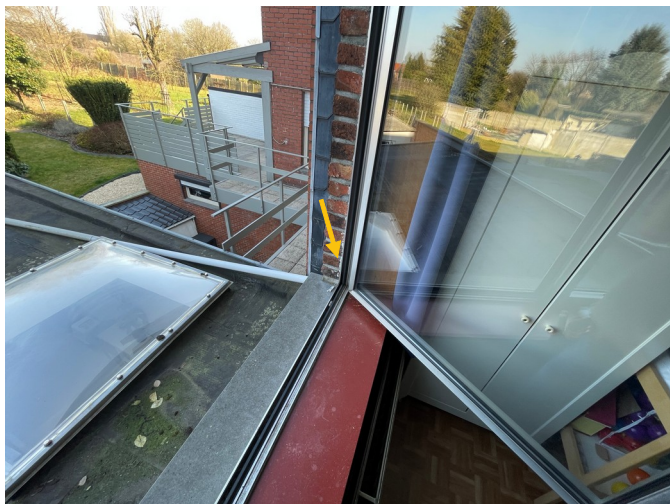
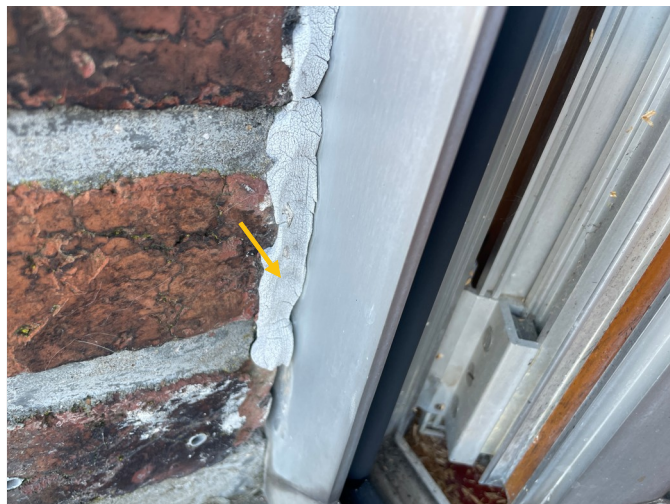
Overzichtsfoto

Detailfoto

| Eindbeoordeling materiaalrisico | Verhoogd materiaalrisico en/of verhoogde kans op vezelvrijgave |

| Asbestsoort (vezeltype) | Amfibool aanwezig, uitgezonderd crocidoliet |
| Toestand van het materiaal | Matig beschadigd, matig verweerd |

| Beschrijving | mastiek alu-gevel buitenramen |

Verwijderen

- Zorg voor een veilig beheer. Vermijd het beschadigen van het asbestmateriaal. Controleer de toestand jaarlijks op wijzigingen.

- Eenvoudige handelingen: mag via doe-het-zelf of door werknemer(s) met opleidingsattest eenvoudige handelingen in zijn geheel samen met ramen verwijderen

Draag nodige en geschikte PBM zoals mondmasker FFP3, Tyvec/wegwerp-overall Cat 3 type 5/6. Informeer u naar de geldende regels voor asbestinzameling. Zie volgende website met de huidige regelgeving i.v.m. asbestverwijderingsmethodes: <https://ovam.vlaanderen.be/voorzorgsmaatregelen-bij-asbestverwijdering>

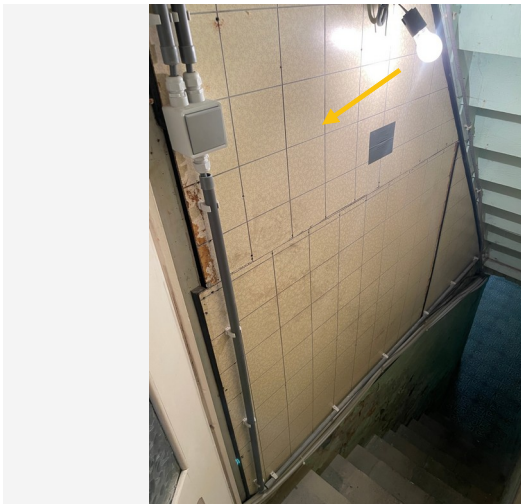
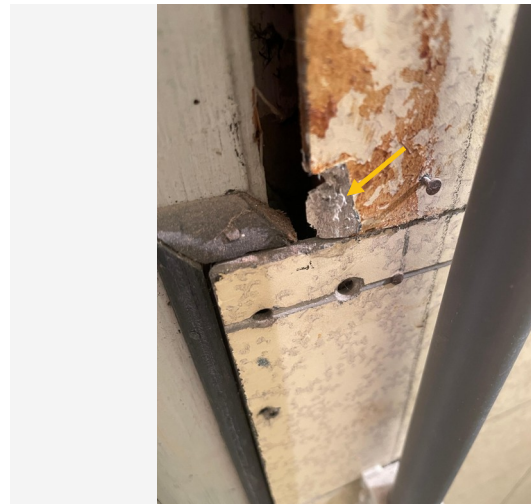
Overzichtsfoto

Detailfoto

Verwijderen

- Verwijder dit asbestmateriaal zo snel mogelijk. Volg de toestand goed op.

- Eenvoudige handelingen: mag via doe-het-zelf of door werknemer(s) met opleidingsattest eenvoudige handelingen  
Vermijd breuk, bevochtig om vezelverspreiding te vermijden.

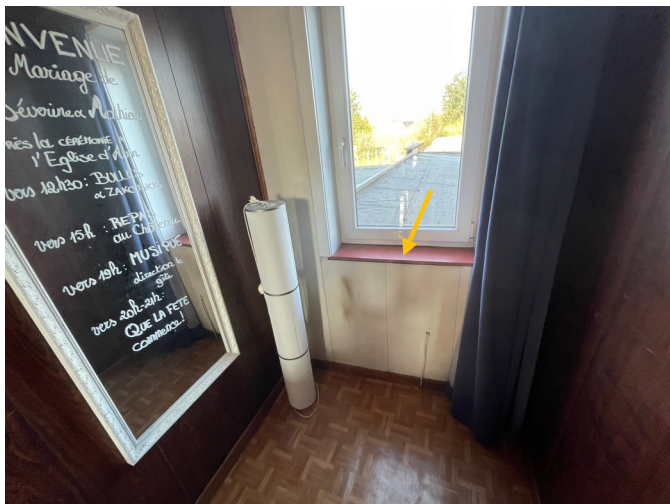
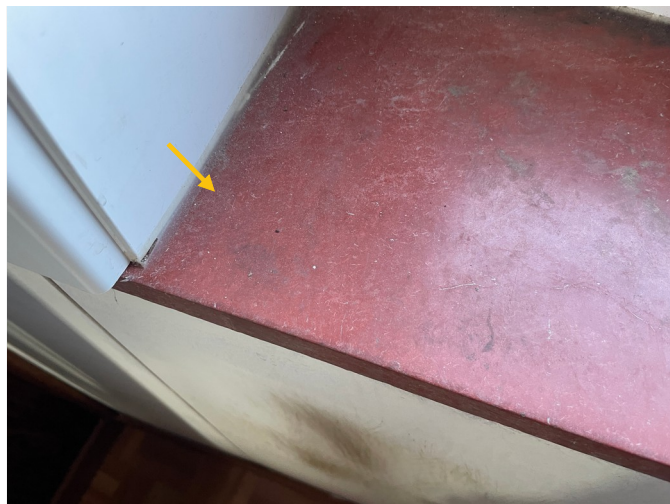
Overzichtsfoto

Detailfoto

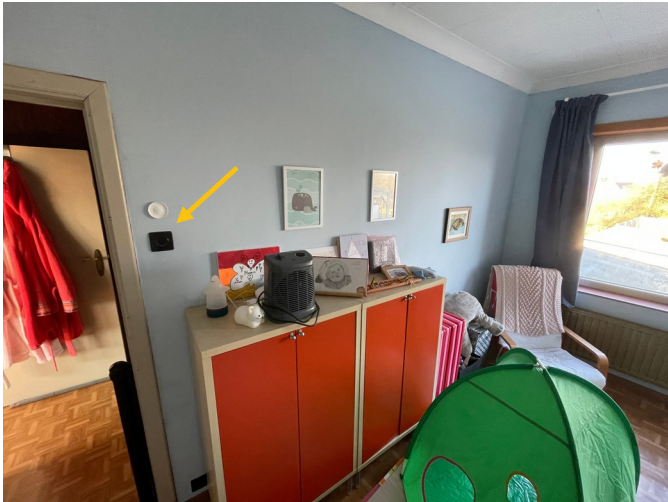
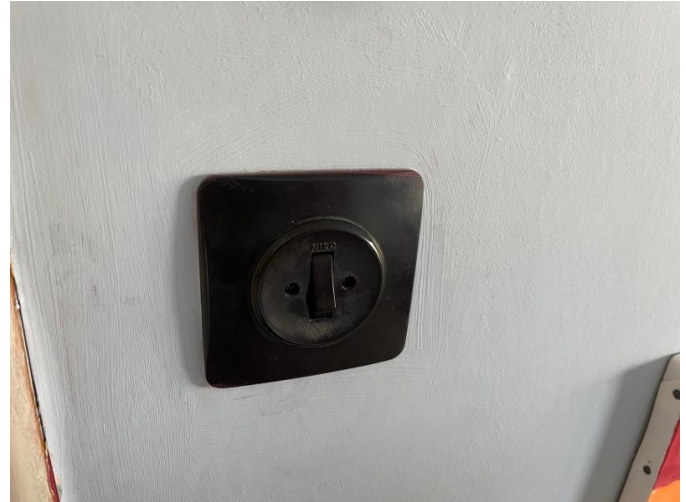
## Fiche 8: bakelieten stopcontacten/schakelaars/lampsocket

Overzichtsfoto

Detailfoto

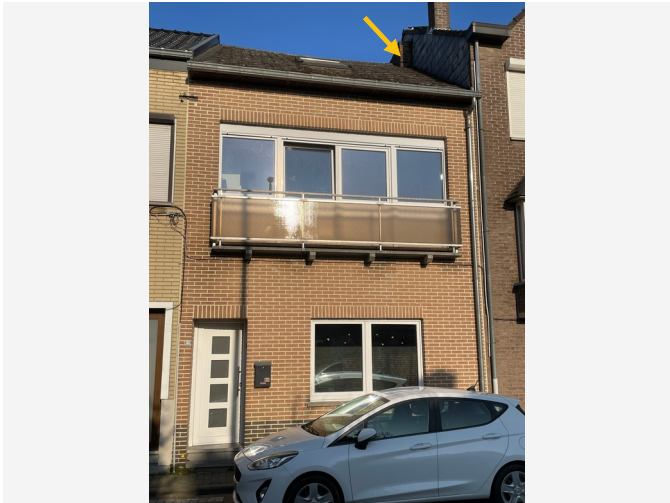
Situeringsfoto

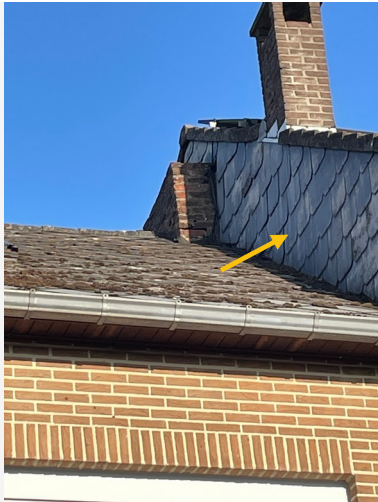
## Fiche 17: ter info: vermoedelijk asbesthoudende leien, eigendom aanpalende woning

Vrije foto
