# Asbestinventarisatetest

Kapelleplaats 1, 1950 Kraainem

Attestnummer : 20240925-000445.000

**Niet-asbestveilig**

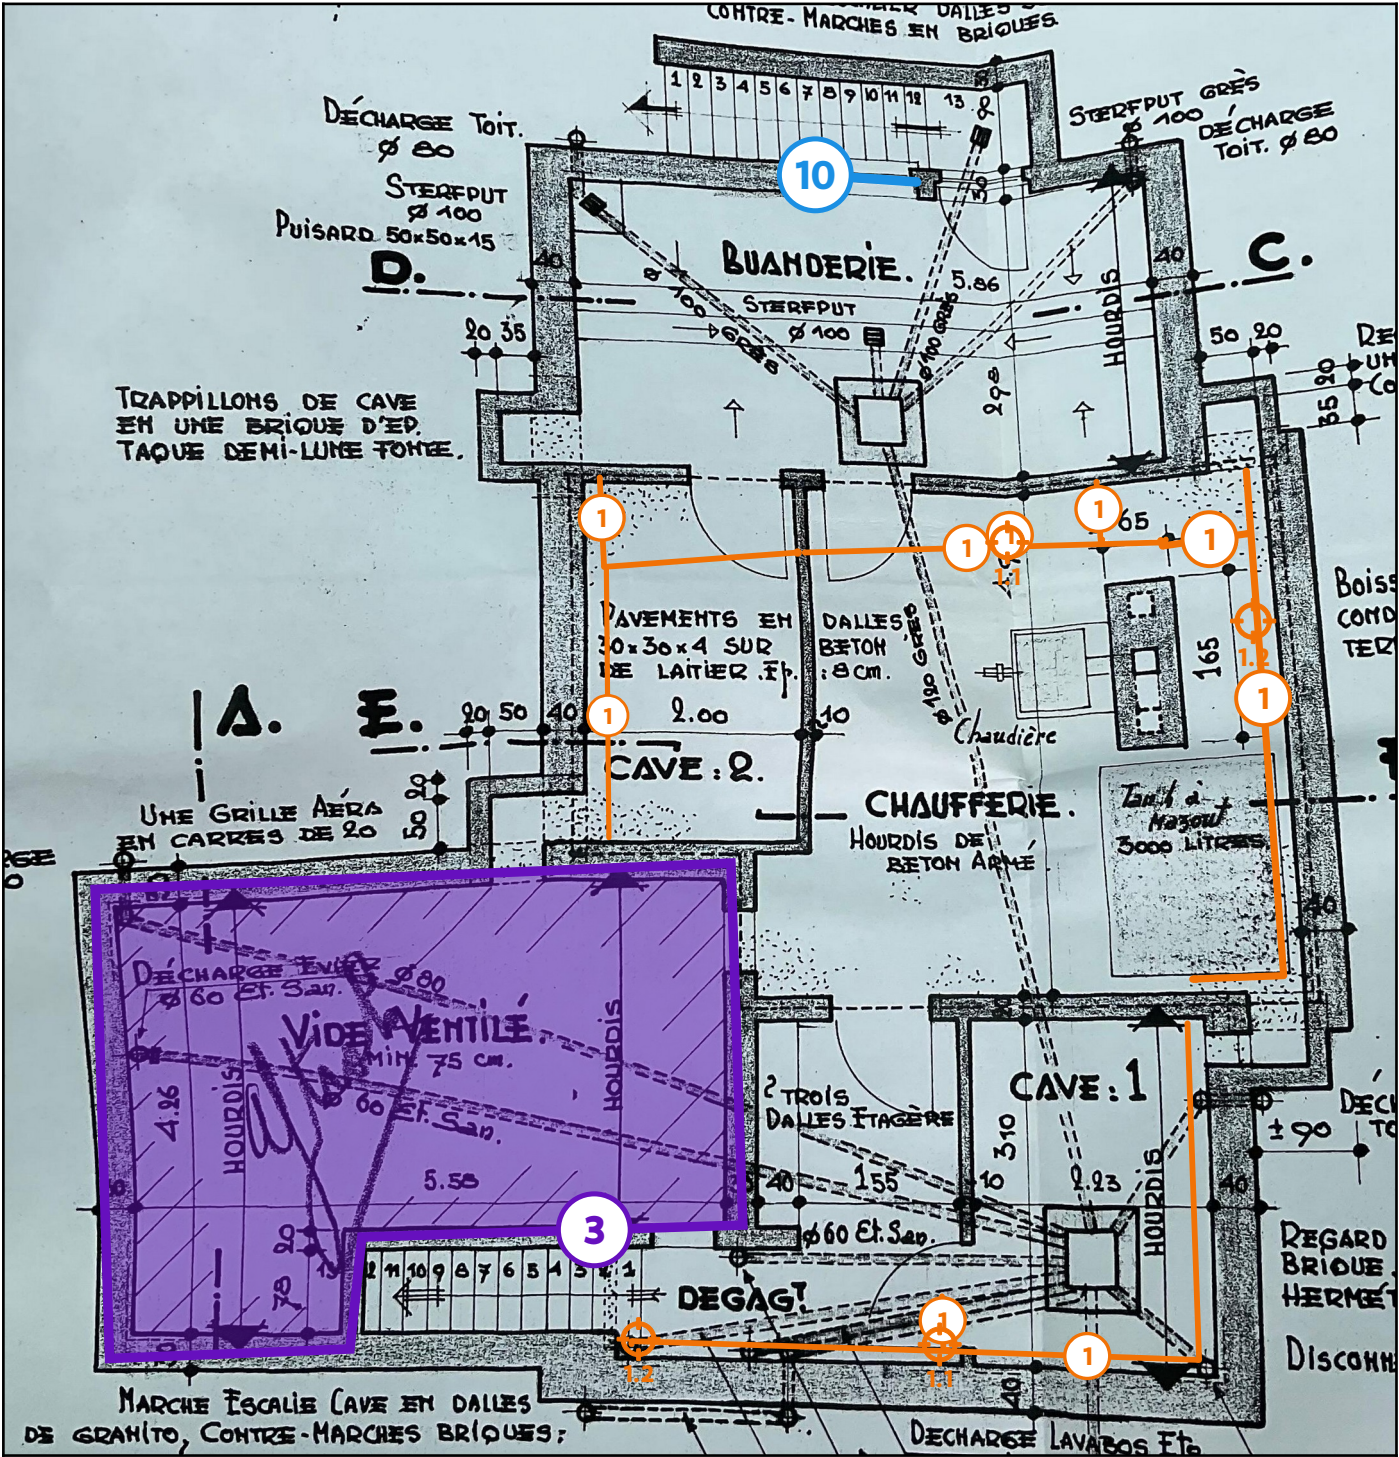
Plan 1.1: Kelder

| Beschrijving | Type | Actie |
|---|---|---|
| 1. Leidingisolatie (gips) | Asbestmateriaal | Verwijderen |

| 3. Kruipkelder | Beperking | - |

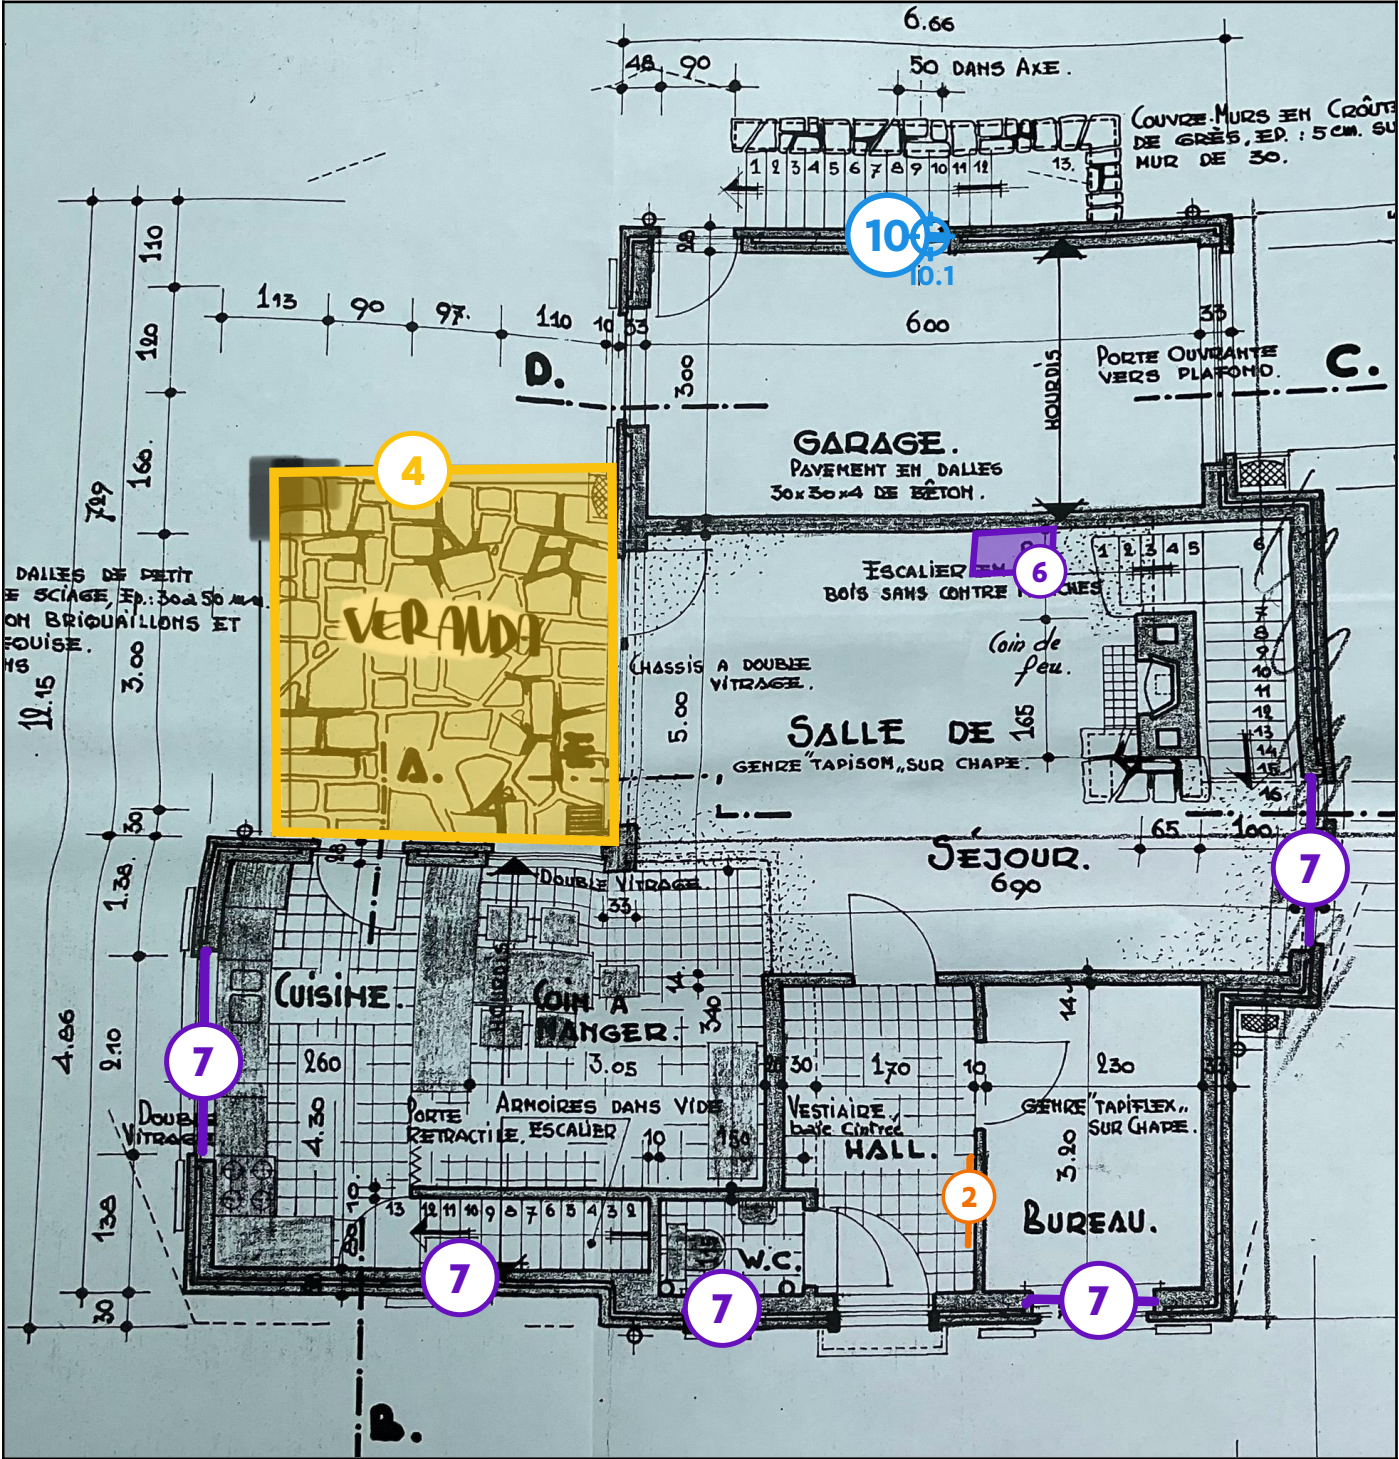
Plan 1.4: Gelijkvloers

| Beschrijving | Type | Actie |
|---|---|---|
| 2. Pakking radiatoren | Asbestmateriaal | Verwijderen |
| 4. Aanbouw veranda | Uitsluiting | - |

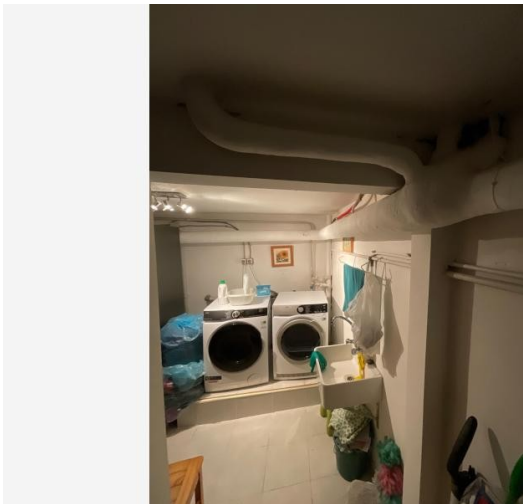
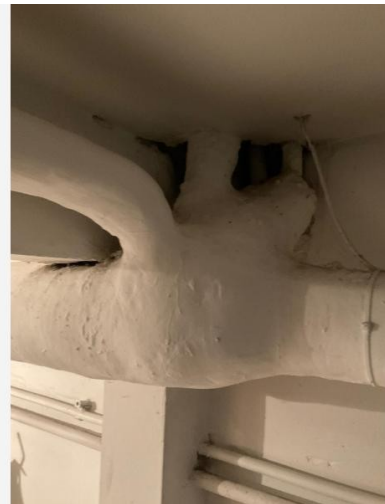
| Eindbeoordeling materiaalsrisico | Verhoogd materiaalsrisico en/of verhoogde kans op vezelvrijgave |

| Gebondenheid | Categorie 2: niet-hechtgebonden met matrix |
| Asbestsoort (vezeltype) | Amfibool aanwezig, uitgezonderd crocidoliet |
| Asbestconcentratie | Hoog ( $\geq 50\%$ ) |
| Afschermingsgraad van het gehele materiaal | Geheel of deels (ook) vrij aan de binnenlucht |
| Toestand van het materiaal | Licht beschadigd, licht verweerd. Intact calciumsilicaatmateriaal of categorie III 'gebondenheid' |

| # | Type | Referentie | Resultaat |
|---|---|---|---|
| 1.1 | Mengmonster | RD-M003 (B) | Amosiet |
| 1.2 | Mengmonster | RD-M003 (RS) | Amosiet |

| Beschrijving | Leidingisolatie (gips) |
| Hoeveelheid (lengte - omtrek - dikte - aantal) | <ul style="list-style-type: none"><li>• 20,00 m - 25,00 cm - 4,00 cm - 1 stuk</li></ul> |

- Verwijder dit asbestmateriaal zo snel mogelijk. Volg de toestand goed op.

- Hermetische zone (erkend asbestverwijderaar)  
Deze toepassing kan enkel door een erkende asbestverwijderaar via de methodiek van hermetische zone verwijderd worden omdat verwijdering via de methodiek van eenvoudige handelingen en/of couveusezakmethode niet mogelijk is; en er automatisch een verhoogd risico op vrijgave van asbestvezels (max. concentratie 0,01 vezels/cm - CODEX Art. VI.3-54) ontstaat. (Bron: CODEX - Art. VI.3-61.- par 1.)

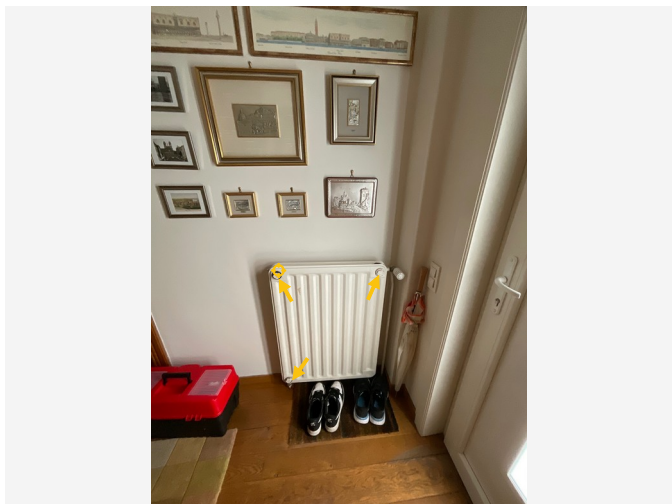
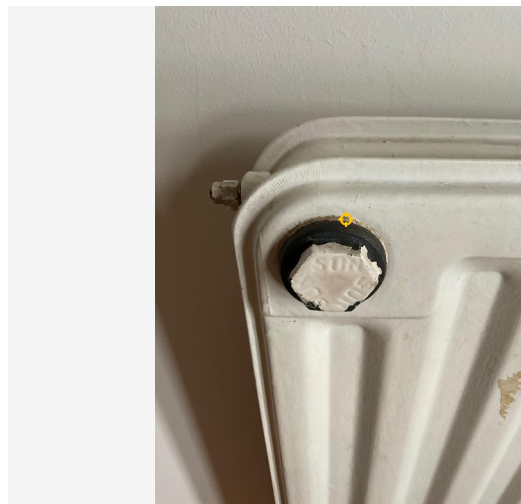
| Eindbeoordeling materiaalarisico | Verhoogd materiaalarisico en/of verhoogde kans op vezelvrijgave |

| Gebondenheid | Categorie 2: niet-hechtgebonden met matrix |
| Asbestsoort (vezeltype) | Alleen chrysotiel |
| Asbestconcentratie | Hoog ( $\geq 50\%$ ) |
| Afschermingsgraad van het gehele materiaal | Geheel of deels (ook) vrij aan de binnenlucht |
| Toestand van het materiaal | Licht beschadigd, licht verweerd. Intact calciumsilicaatmateriaal of categorie III 'gebondenheid' |

| # | Type | Referentie | Resultaat |
|---|---|---|---|
| 2.1 | Puntmonster | RD-M004 | Chrysotiel |

| Beschrijving | Pakking radiatoren |

- Verwijder dit asbestmateriaal zo snel mogelijk. Volg de toestand goed op.

- Eenvoudige handelingen: mag via doe-het-zelf of door werknemer(s) met opleidingsattest eenvoudige handelingen  
Deze toepassing kan door een aannemer die over een opleidingsattest eenvoudige handelingen beschikt of door een particulier (doe-het-zelf), verwijderd worden indien er geen verhoogd risico op vrijgave van asbestvezels (max. concentratie 0,01 vezels/cm<sup>3</sup> - CODEX Art. VI.3-54) ontstaat en de toepassing voorafgaand wordt gefixeerd/bevochtigd; de individuele elementen zonder machinale werktuigen en zonder breken of gooien een voor een losgemaakt worden; en ten slotte in gesloten verpakking weggevoerd worden naar een erkend afvalpunt (recyclagepark).

In de zone mogen geen derden en/of minderjarigen aanwezig zijn en moet elke betrokken persoon steeds gepaste persoonlijke beschermingsmiddelen (P3-gelaatsmasker + handschoenen) dragen.

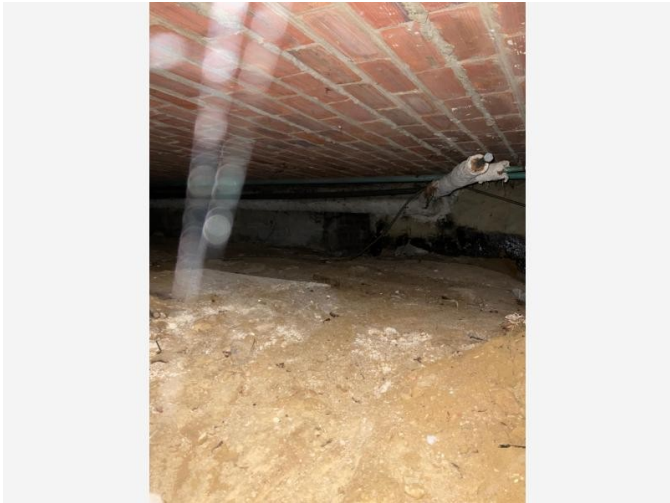
Situeringsfoto

**Reden:** Hoogte minder dan 1,5 meter

**Uitleg van de asbestdeskundige:** Ruimtes met een hoogte lager dan 1,5 meter hoeven in het kader van een asbestattest voor verkoop of schenking niet onderzocht te worden.

Mogelijks bevindt zich hier (asbesthoudende) leiding isolatie.

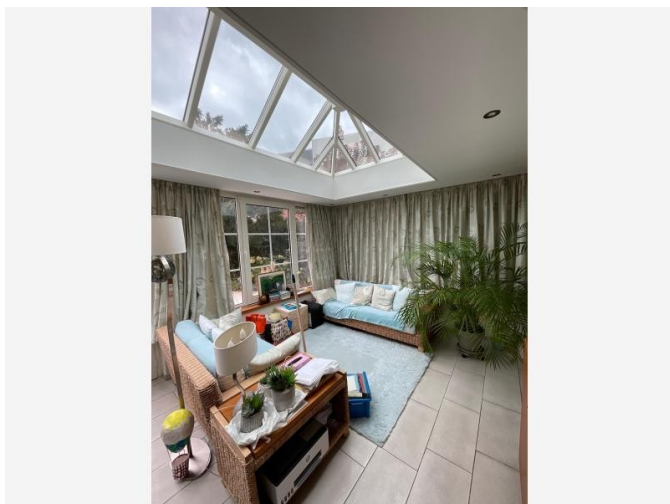
Situeringsfoto

**Bouwjaar:** 2008

*Constructies gebouwd vanaf 2001 moeten niet onderzocht worden*

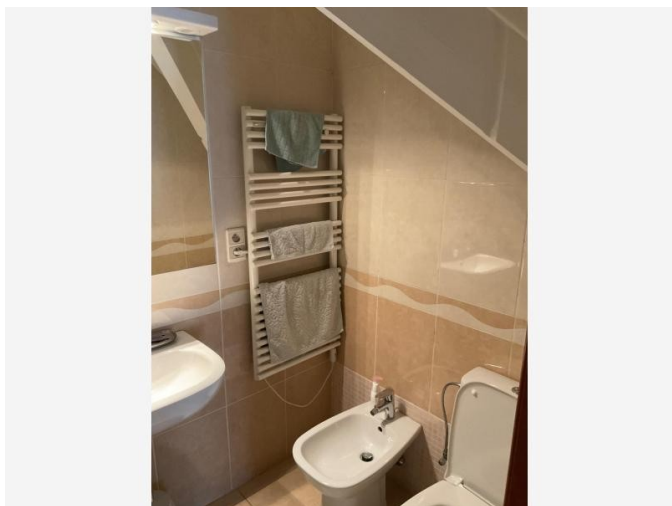
Vrije foto

Binnenwanden en/of plafonds afgewerkt met een intacte laag faiencetegels zonder zichtbare beschadigingen. Inspectie van de onderliggende lijmlaag, tegels zelf en de rest van de bedekte structuur (opbouw, pleisterwerk) is niet mogelijk zonder uitbreiding naar een destructief onderzoek.

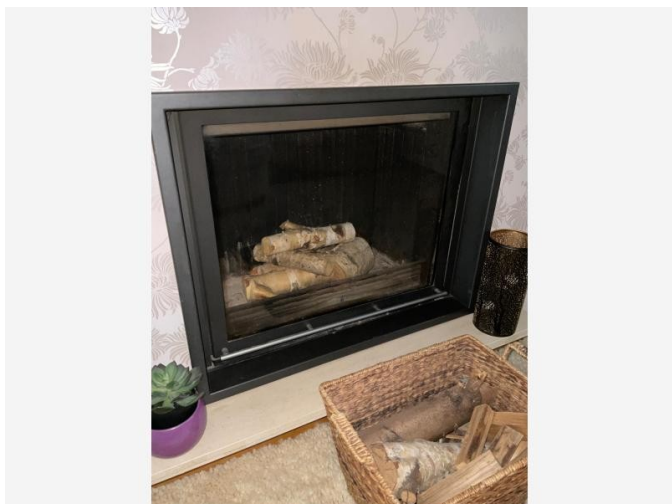
Vrije foto

Tijdens de inspectie is visueel vastgesteld dat de haard in de woonkamer vernieuwd is en dus niet-asbestverdacht is.

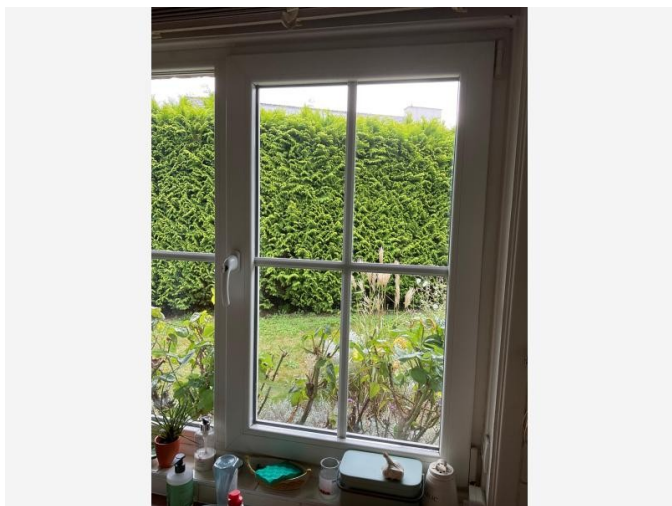
Vrije foto

Tijdens de inspectie is visueel vastgesteld dat ramen vernieuwd zijn en/of compleet gerenoveerd zijn. Mastiek werd opnieuw aangebracht in silicone, niet-asbestverdacht.

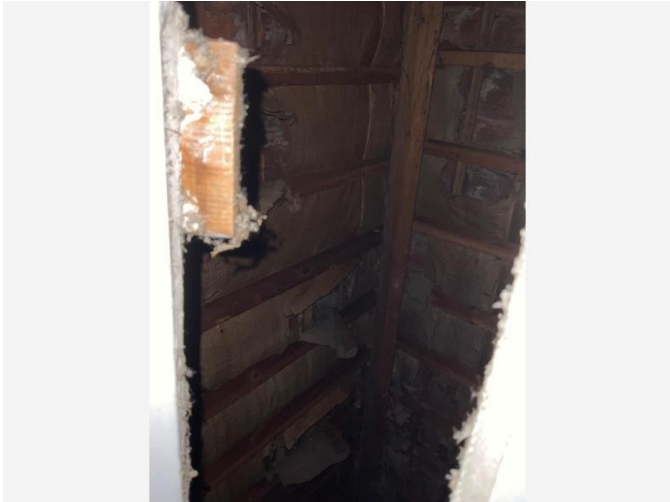
Vrije foto

Tijdens de inspectie is visueel vastgesteld dat er geen (menuiserie) platen zichtbaar aanwezig zijn in het onderdak. Echter is het volledige onderdak niet inspeeteerbaar, waardoor een uitsluitel over het gehele dak niet kan worden gegeven. Bij dakwerken wordt daarom aanbevolen om na te gaan of er op bepaalde plaatsen onder het dak toch mogelijk asbestverdachte platen aanwezig zouden kunnen zijn.

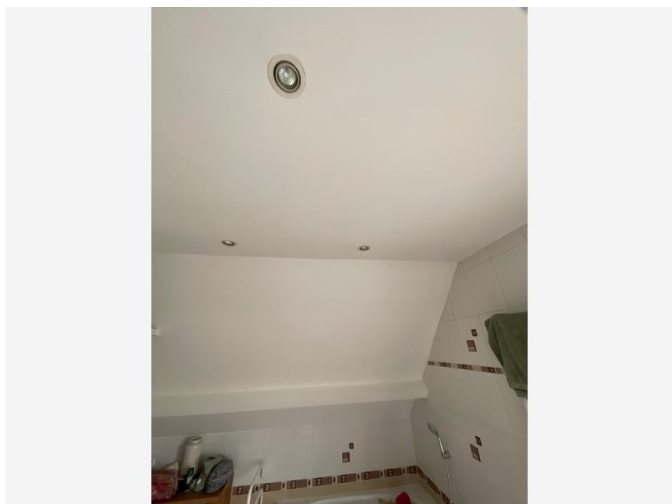
Vrije foto

De plafonds werden afgewerkt met niet-asbestverdachte voorzetpanelen die inspectie van de bedekte structuur (opbouw, pleisterwerk) verhinderen.

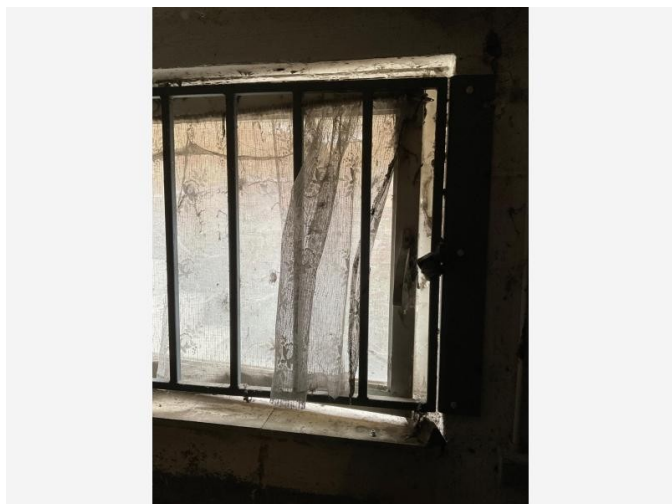
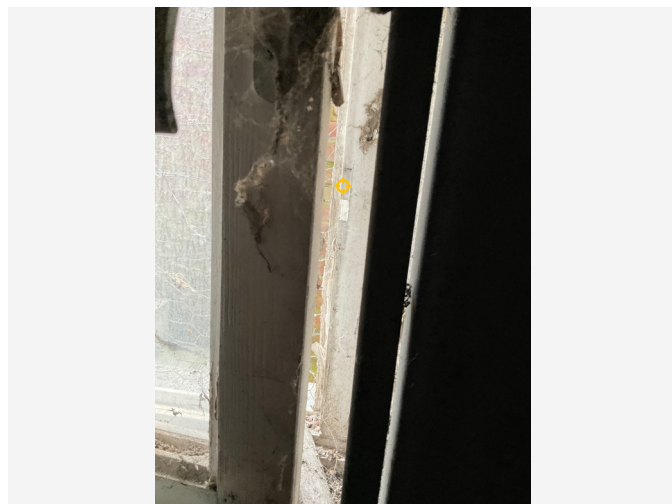
## Fiche 10: Mastiek rond vensters

Geen asbest

| # | Type | Referentie | Resultaat |
|---|---|---|---|
| 10.1 | Puntmonster | RD-M005 | Geen asbest |

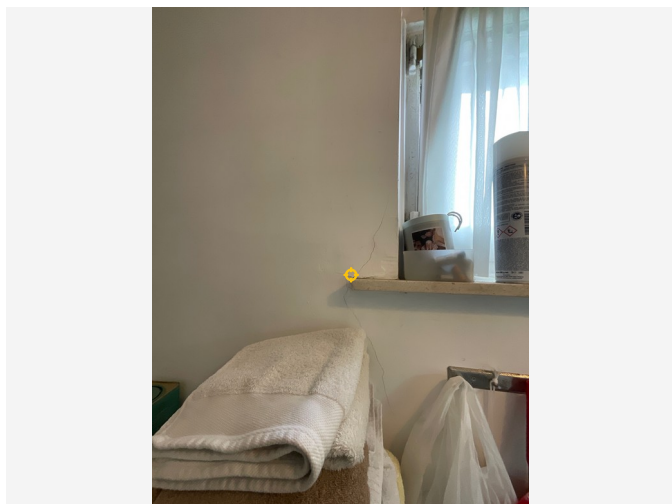
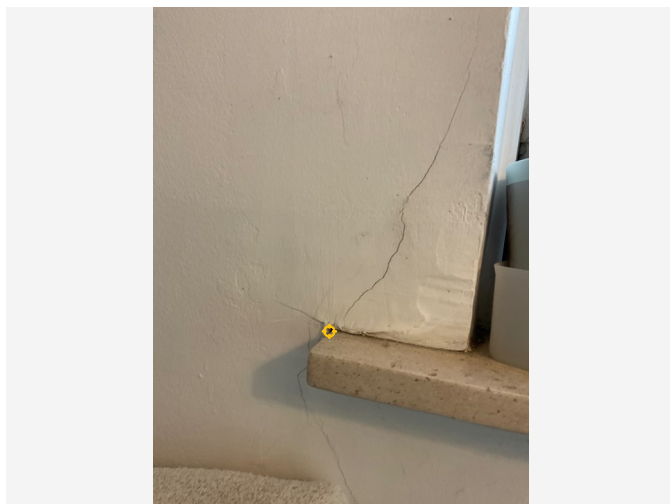
## Fiche 11: Pleisterwerk wanden

Geen asbest

| # | Type | Referentie | Resultaat |
|---|---|---|---|
| 11.1 | Mengmonster | RD-M001 | Geen asbest |

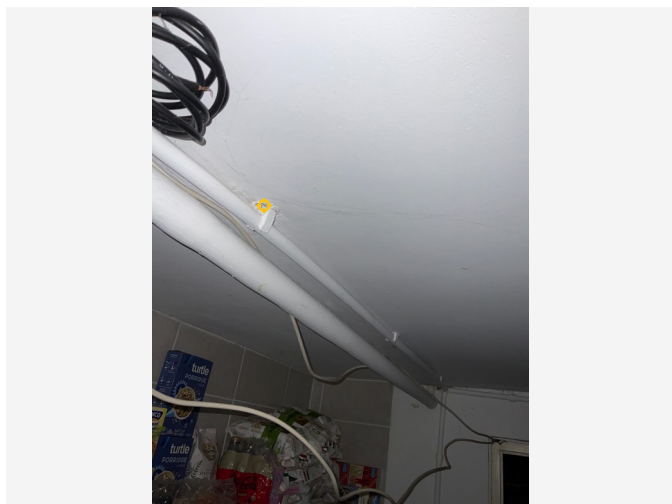
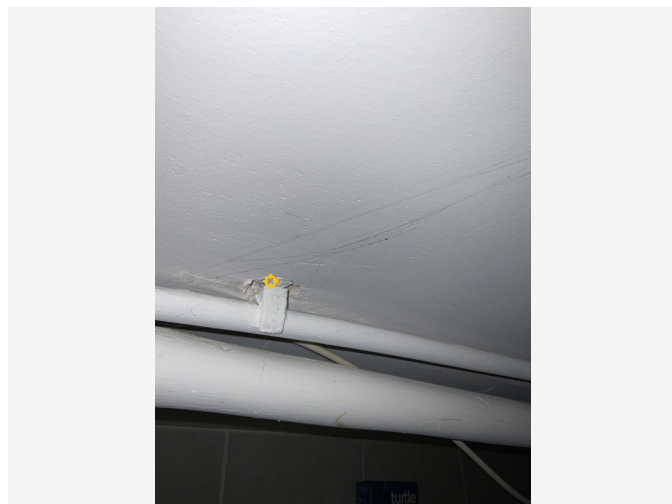
## Fiche 12: Pleisterwerk plafonds

Geen asbest

| # | Type | Referentie | Resultaat |
|---|---|---|---|
| 12.1 | Mengmonster | RD-M002 | Geen asbest |
