# Asbestinventarisatetest

Sint-Katharinastraat 28, 3300 Tienen

Attestnummer : 20230922-000335.001

Uitgegeven op : 22.09.2023

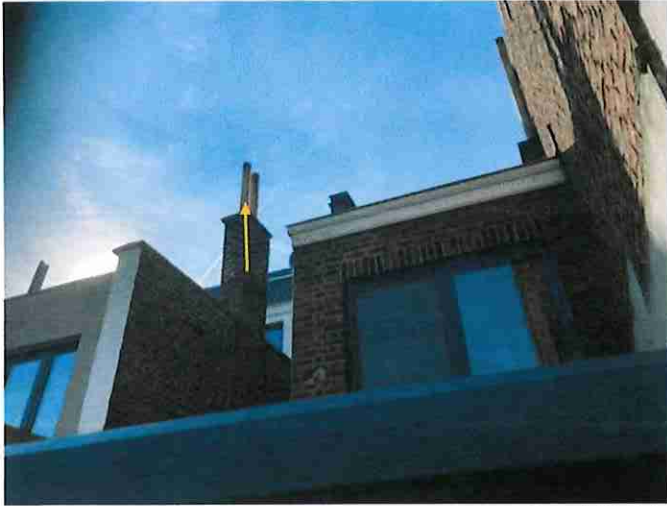
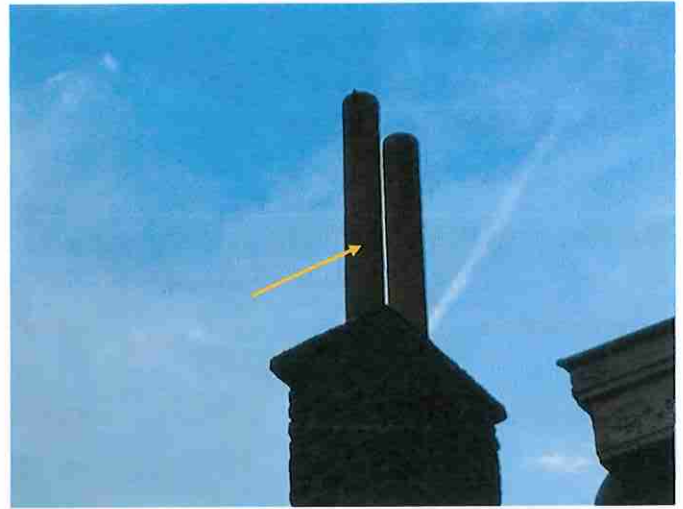
## Fiche 1: Schouw in cement

### Conclusie

Het asbestmateriaal valt onder de mijlpaal van 2040.

Zorgvuldig beheren

| Eindbeoordeling materiaalrisico | Zeer laag materiaalrisico en/of zeer lage kans op vezelvrijgave |

| Toestand van het materiaal | Licht beschadigd, licht verweerd. Intact materiaal type Pical – asbestboard of categorie III 'gebondenheid' |

| Beschrijving | Schouw in cement |
| Hoeveelheid (lengte - omtrek - dikte - aantal) | • 1,50 m - 30,00 cm - 1,00 cm - 1 stuk |

- Zorg voor een veilig beheer. Vermijd het beschadigen van het asbestmateriaal. Controleer de toestand jaarlijks op wijzigingen.

- Eenvoudige handelingen: mag via doe-het-zelf of door werknemer(s) met opleidingsattest eenvoudige handelingen  
De dakwerker met een attest eenvoudige handelingen kan dit volgens de regels weghalen wanneer er dakwerken uitgevoerd worden.

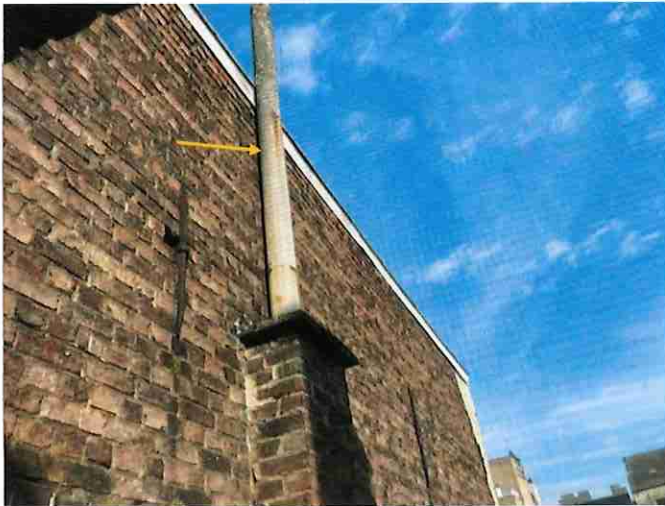
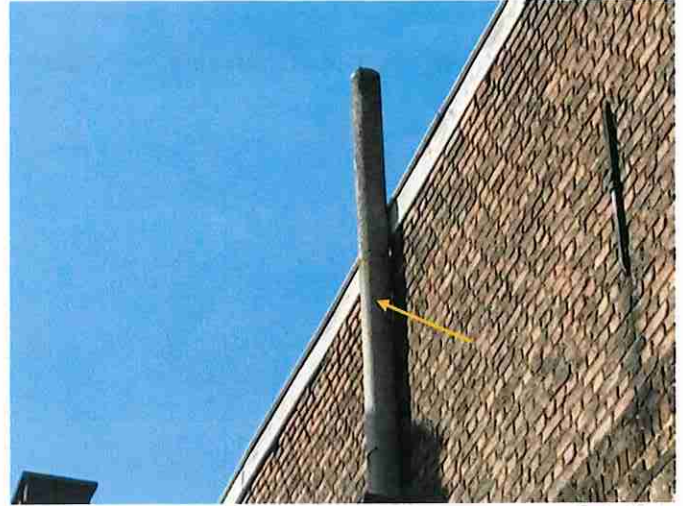
## Fiche 2: Schouw in cement

### Conclusie

Het asbestmateriaal valt onder de mijlpaal van 2040.

Zorgvuldig beheren

| Eindbeoordeling materiaalrisico | Laag materiaalrisico en/of verlaagde kans op vezelvrijgave |

| Toestand van het materiaal | Licht beschadigd, licht verweerd. Intact materiaal type Pical – asbestboard of categorie III 'gebondenheid' |

| Beschrijving | Schouw in cement |
| Hoeveelheid (lengte - omtrek - dikte - aantal) | • 3,00 m - 30,00 cm - 1,00 cm - 1 stuk |

- Zorg voor een veilig beheer. Vermijd het beschadigen van het asbestmateriaal. Controleer de toestand jaarlijks op wijzigingen.

- Eenvoudige handelingen: mag via doe-het-zelf of door werknemer(s) met opleidingsattest eenvoudige handelingen  
De dakwerker met een attest eenvoudige handelingen kan dit volgens de regels weghalen wanneer er dakwerken uitgevoerd worden.

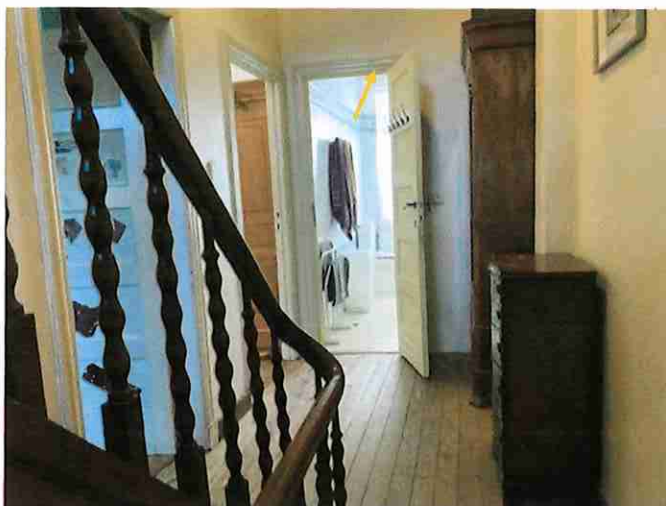
Alle plafonds op alle verdiepingen zijn valse plafonds.

| Identificatiemethode | Redelijk vermoeden |
| (Asbest)materiaal | In-situ afwerkingslagen - Pleisterwerk (wand, plafond, ...) |

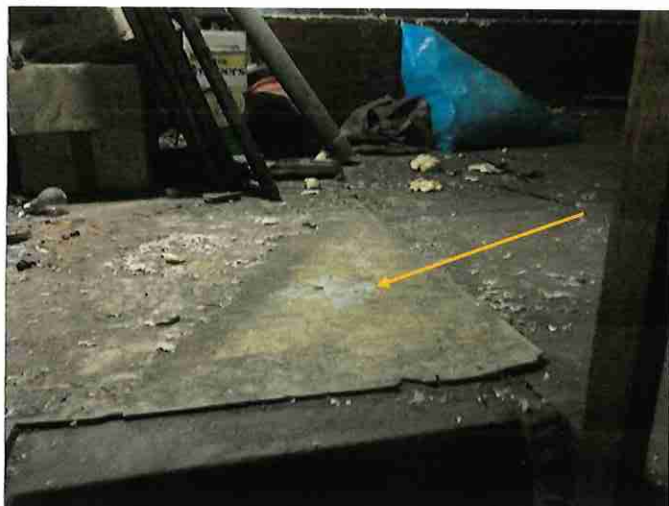
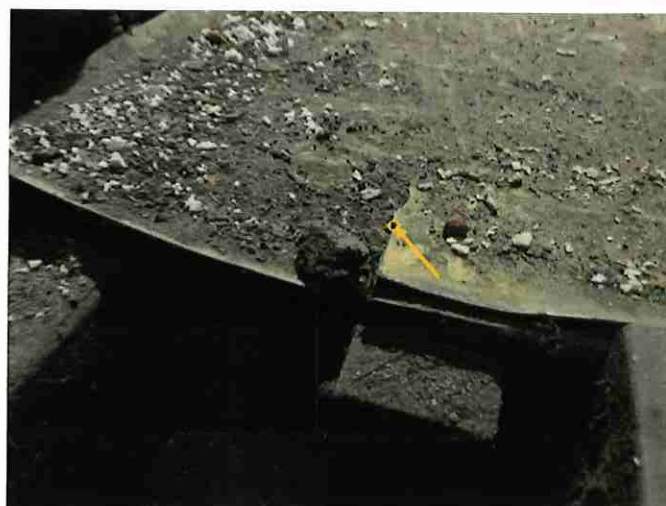
## Fiche 4: Vinylzeil zolder

Geen asbest

| # | Type | Referentie | Resultaat |
|---|---|---|---|
| 4.1 | Puntmonster | MM004 | Geen asbest |

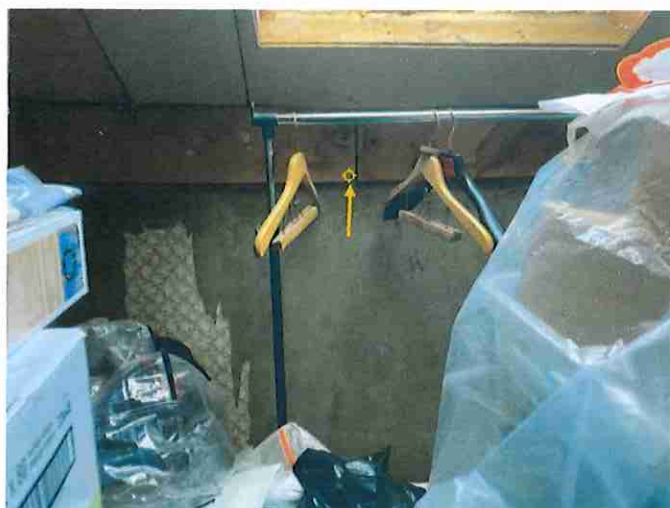
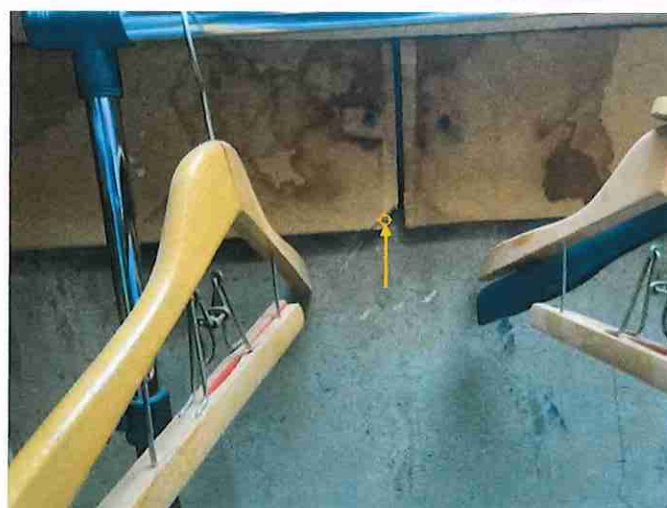
## Fiche 5: Menuiserie zolder binnendak

Geen asbest

| # | Type | Referentie | Resultaat |
|---|---|---|---|
| 5.1 | Puntmonster | MM002 | Geen asbest |

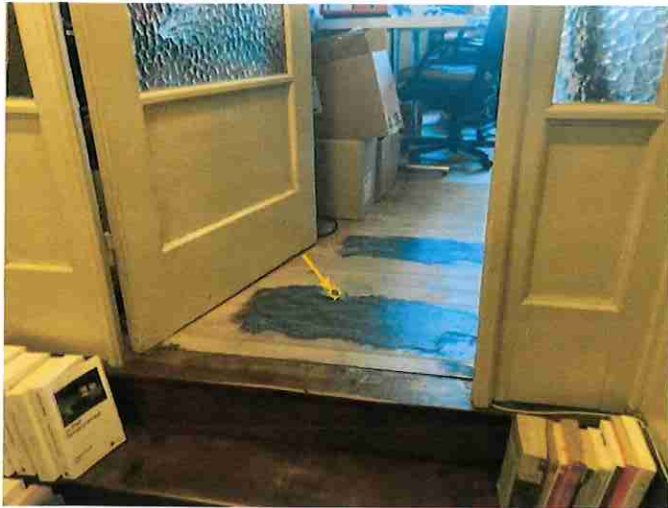
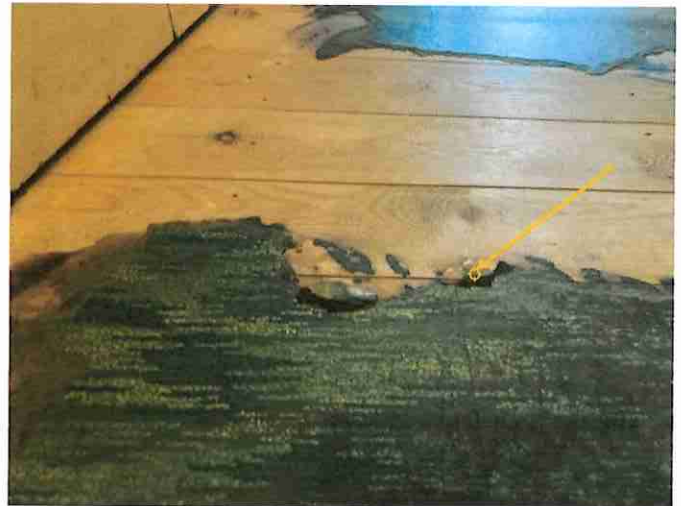
## Fiche 6: Vloerzeil restanten

Geen asbest

| # | Type | Referentie | Resultaat |
|---|---|---|---|
| 6.1 | Puntmonster | MM003 | Geen asbest |

| Opmerking | Oppervlakte is een schatting. Op de verdiepen zijn er hier en daar kleine resten van het vinyl zeil aanwezig. |

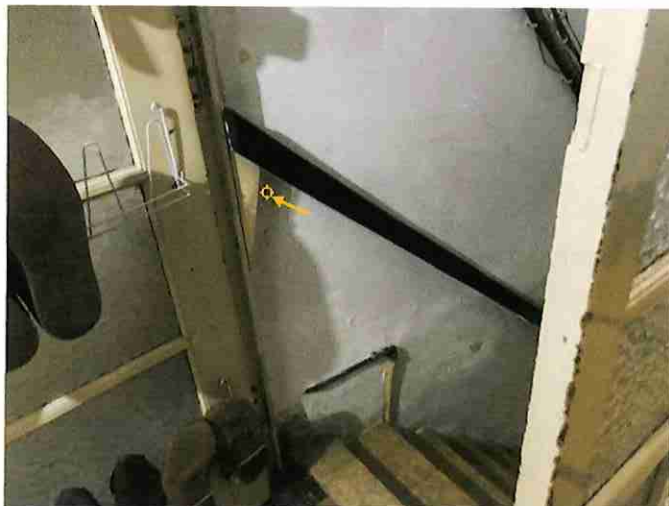
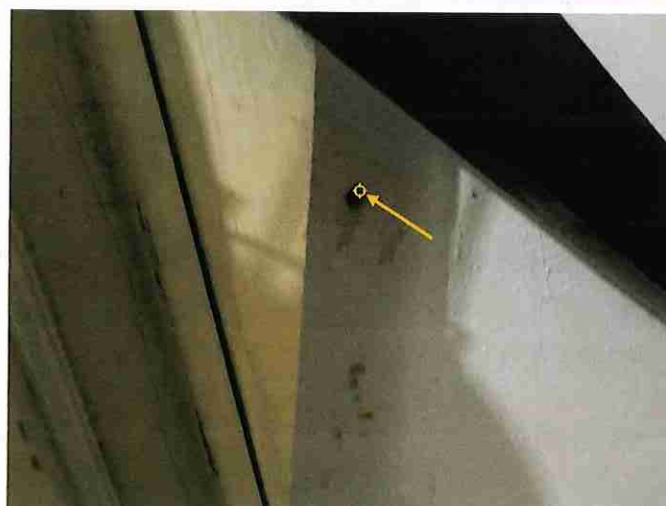
## Fiche 7: Wandpleister

Geen asbest

| # | Type | Referentie | Resultaat |
|---|---|---|---|
| 7.1 | Mengmonster | MM001 | Geen asbest |
