# Asbestinventarisatetest

Centrum 1, 1540 Pajottegem

Attestnummer : 20250424-000077.000

Uitgegeven op : 24.04.2025

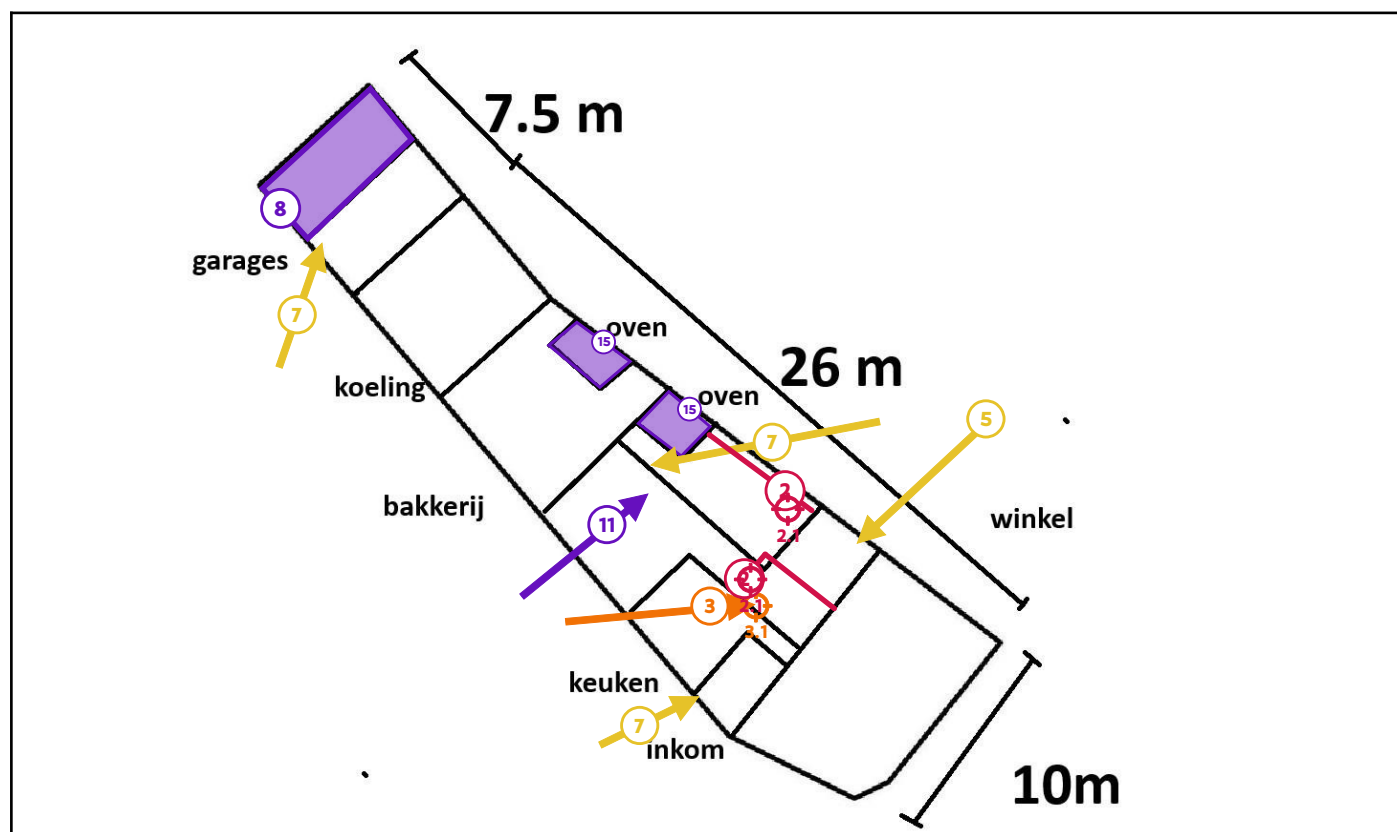
## Plan 1.4: bakkerij allerlei

| Beschrijving | Type | Actie |
|---|---|---|
| 2. gipsisolatie verwarmingsbuis rechte stukken | Asbestmateriaal | Dringend verwijderen |
| 3. gipsisolatie verwarmingsbuis bocht | Asbestmateriaal | Verwijderen |
| 5. zwarte geluidslap onder gootsteen in bakkerij en appartement. | Asbestmateriaal | Zorgvuldig beheren |
| 7. bakelieten armaturen in tellerkast, berging op dak en in bakkerij | Asbestmateriaal | Zorgvuldig beheren |
| 8. 2e garage achteraan slotvast | Beperking | - |

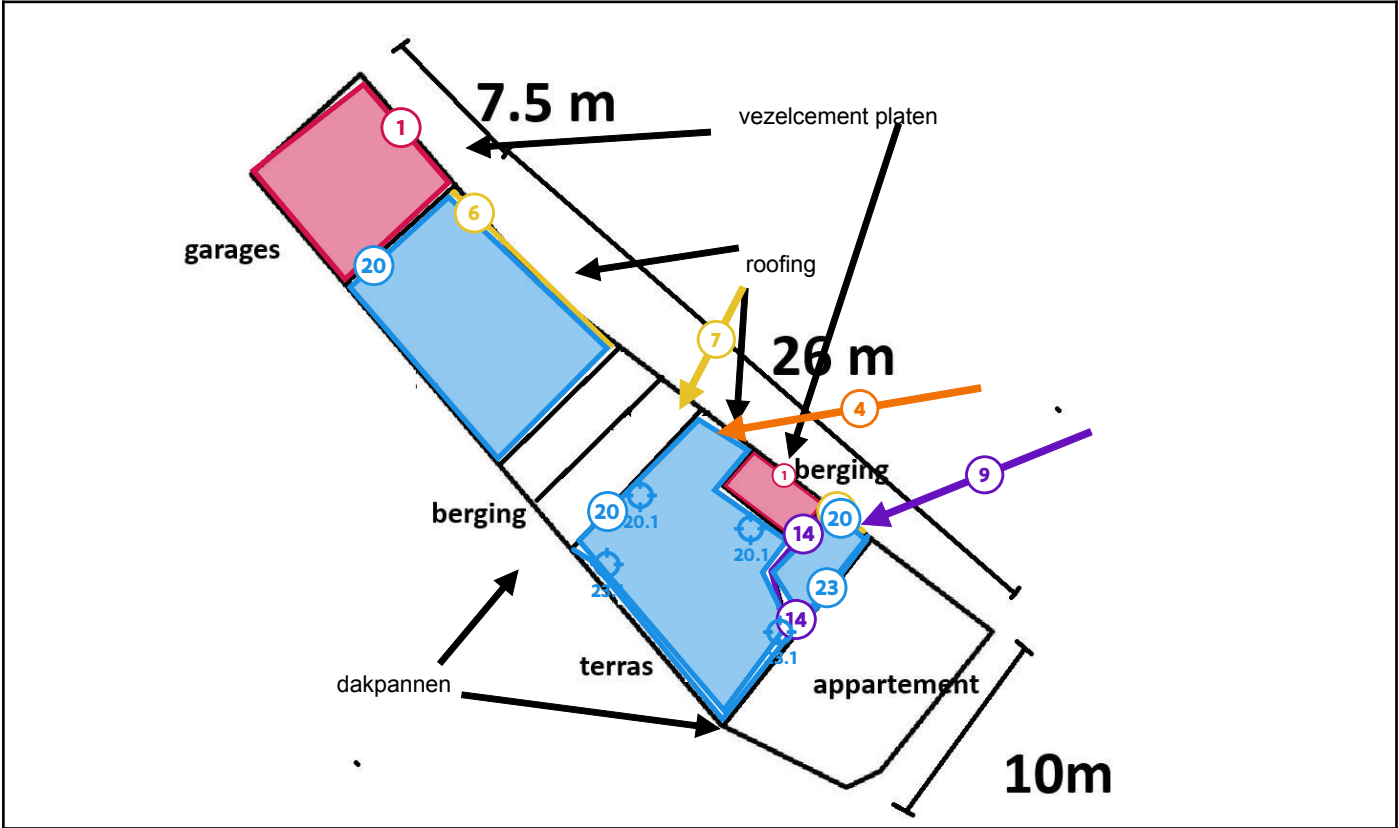
# Plan 1.5: dakplan bakkerij

| Beschrijving | Type | Actie |
|---|---|---|
| 1. vezelcement golfplaten | Asbestmateriaal | Dringend verwijderen |
| 4. vezelcement schouw | Asbestmateriaal | Verwijderen |
| 6. muurkappen in kunstbeton | Asbestmateriaal | Zorgvuldig beheren |
| 7. bakelieten armaturen in tellerkast, berging op dak en in bakkerij | Asbestmateriaal | Zorgvuldig beheren |
| 9. schouw door heen de woning | Beperking | - |

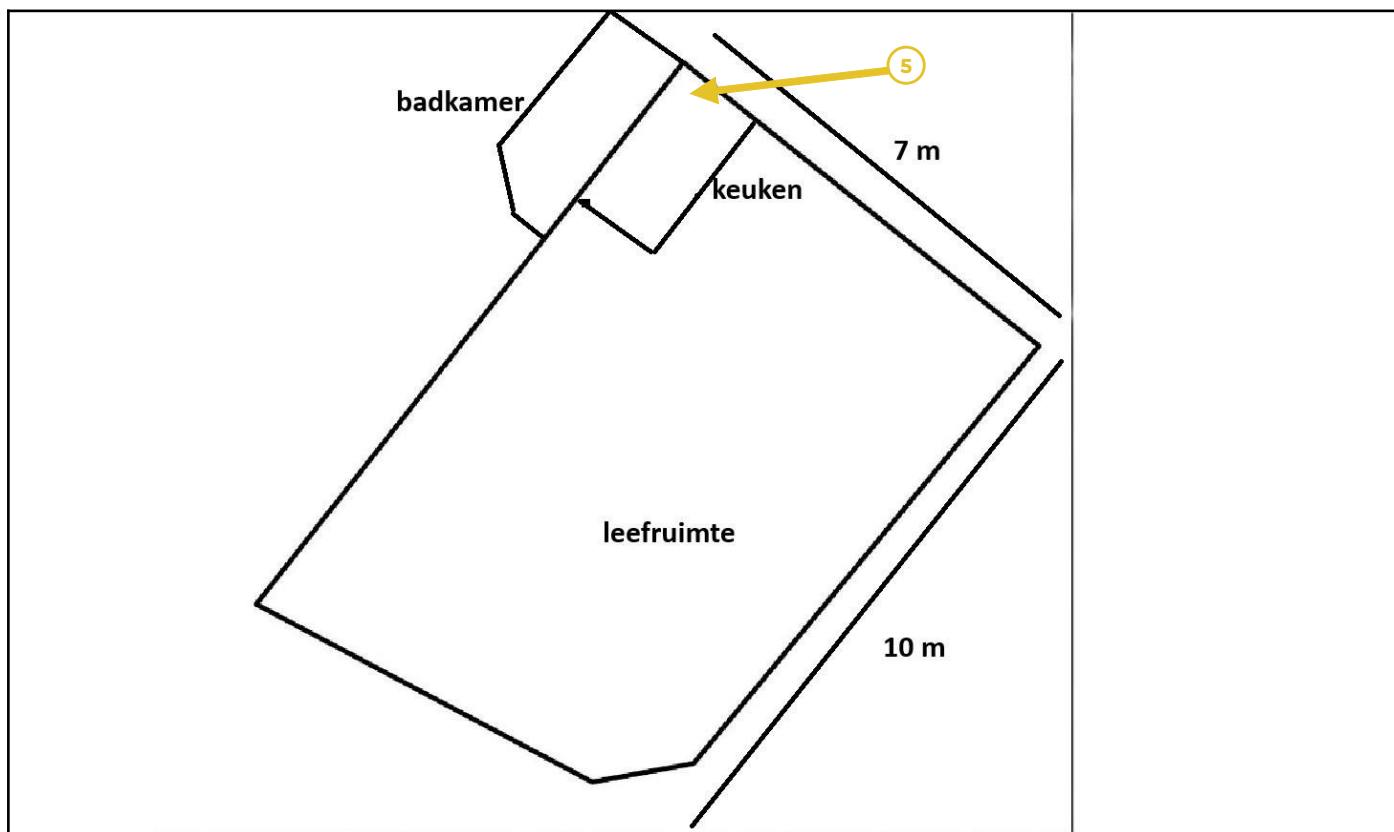
## Plan 2.4: appartement + 1 allerlei

| Beschrijving | Type | Actie |
|---|---|---|
| 5. zwarte geluidslap onder gootsteen in bakkerij en appartement. | Asbestmateriaal | Zorgvuldig beheren |

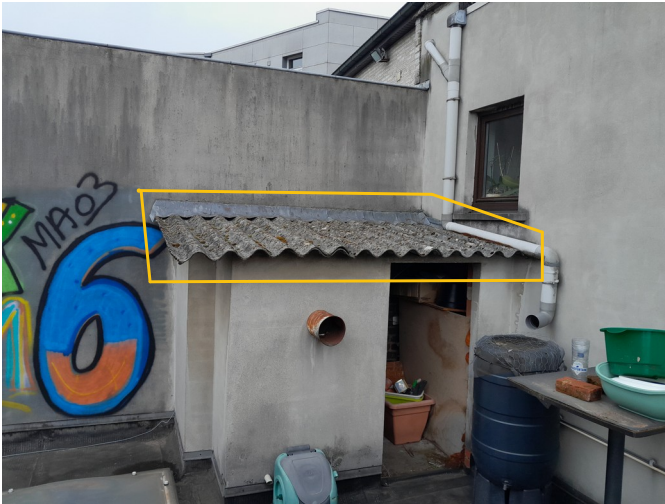
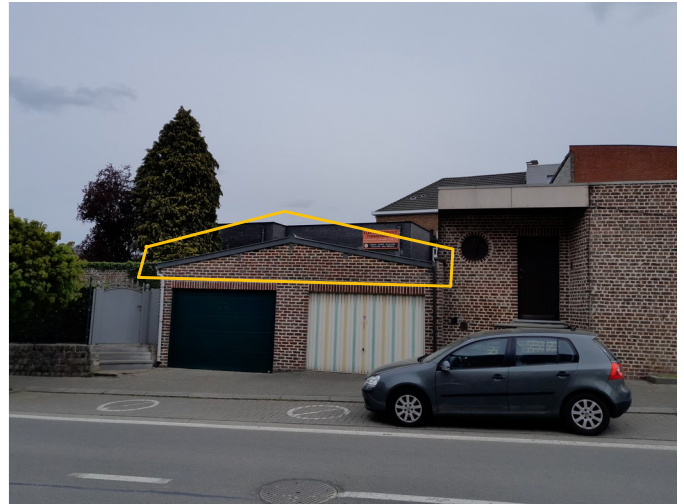
| Eindbeoordeling materiaalisico | Hoog materiaalisico en/of hoge kans op vezelvrijgave |
| Opmerking | Voor beide toepassingen zien we een toch wel duidelijke veroudering , met aanhechting van veel korstmos |

| Asbestsoort (vezeltype) | Crocidoliet aanwezig |

| Opmerking | hoeveelheden bij benadering<br><br>we vinden deze golfplaten op een kleine berging aan het terras van het appartement , en op de aangebouwde garages achteraan het gebouw. |

**Dringend verwijderen**

- Verwijder dit asbestmateriaal zo snel mogelijk. Volg de toestand goed op.
- Hemelwater dat afspoelt van asbestcement daken of gevels kan asbestdeeltjes bevatten. Gebruik het enkel voor gesloten circuits (bv. spoelen toiletten). Reinig na het vervangen van het dak of de gevel de dakgoten en regenwaterput of -ton om asbesthoudend sediment of slib te verwijderen

- Eenvoudige handelingen: mag via doe-het-zelf of door werknemer(s) met opleidingsattest eenvoudige handelingen  
maak gebruik van asbestverwijderingskit via gemeente of intracommunale . Gebruik de voorziene Pbm's. Zo weinig mogelijk in stukken breken. Afgebroken stukjes ook zorgvuldig verzamelen.

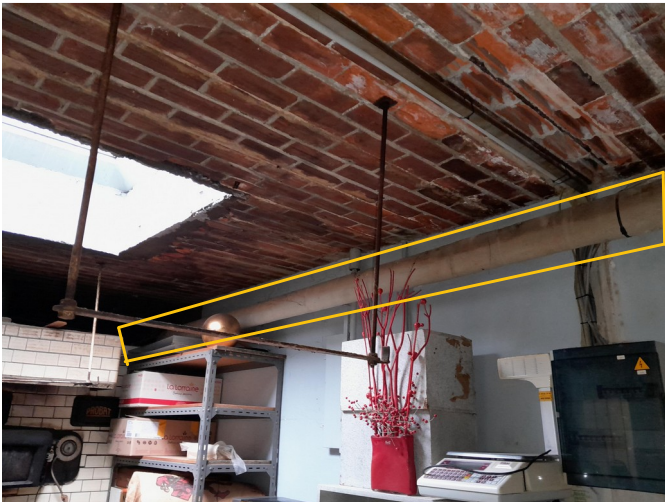
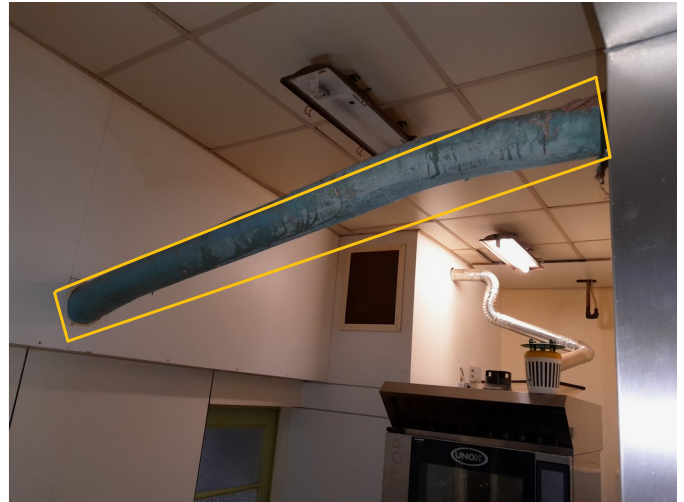
| Opmerking | <p>hoeveelheden bij benadering</p> <p>Deze buizen zijn te vinden in het bakkerijgedeelte. We zien deze buizen lopen in de centrale gang en in de opstelplaats voor de oude oven. De buizen lopen echter door valse plafonds , mogelijk zijn nog meer buizen aanwezig boven dit vals plafond . Uit veiligheidsoverwegingen (stofvorming , personeel en voedsel aanwezig) werden niet alle plafondplaten gemanipuleerd .</p> |

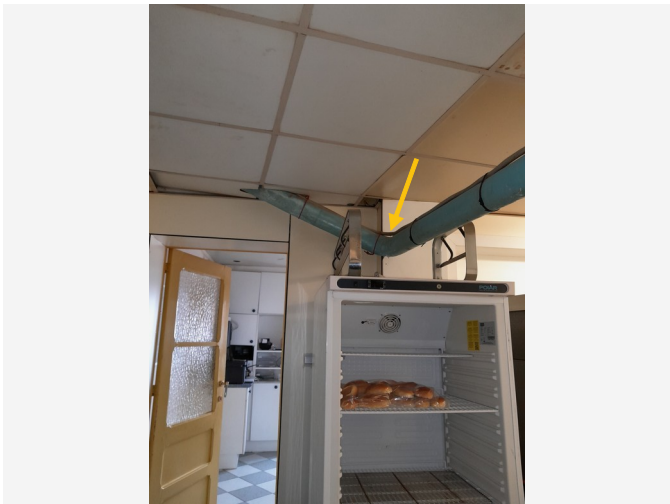
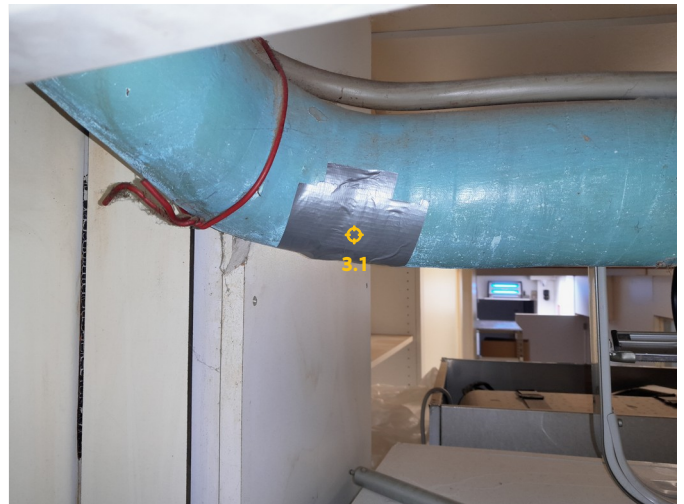
| Opmerking | Er is 1 bocht zichtbaar in het traject . cfr. het inspectieprotocol werd hier een apart staal van genomen. |

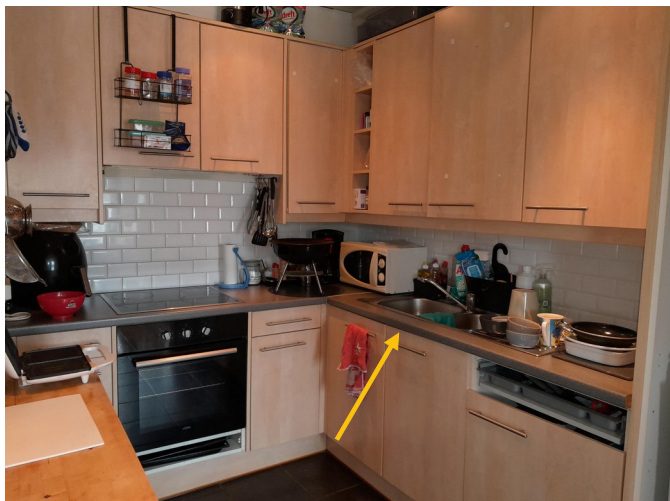
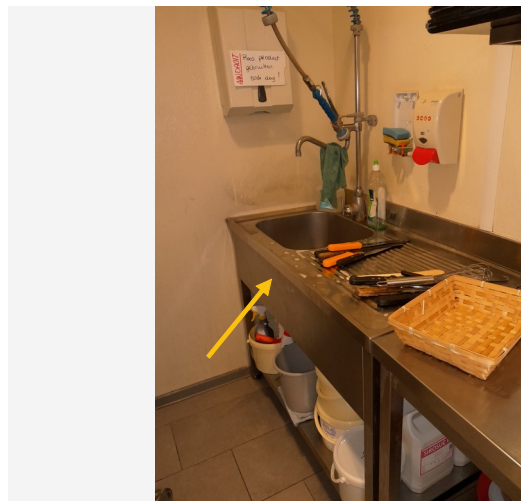
## Fiche 5: zwarte geluidslap onder gootsteen in bakkerij en appartement.

| Opmerking | In de bakkerij en het appartement vinden we een zwarte plaat onder de gootsteen, deze plaat is uit bitumen gemaakt en mogelijk asbesthoudend. Staalname werd om economische redenen niet uitgevoerd, deze toepassing is ook veilig bij normaal gebruik. Indien kan aangetoond worden dat de toepassing na 2001 geplaatst werd, is dit ook geen risico meer. |

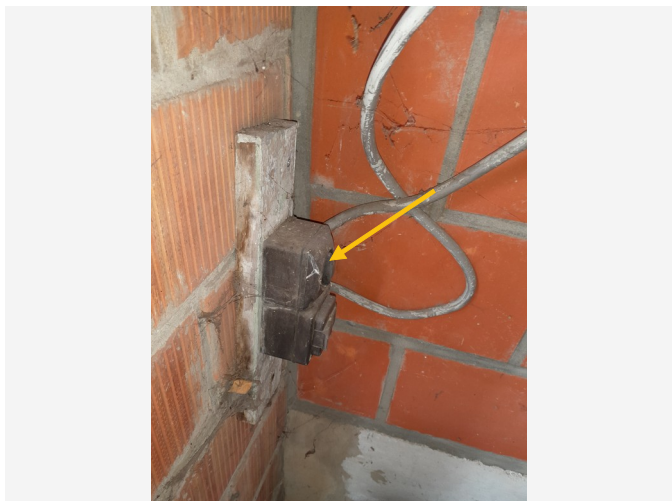
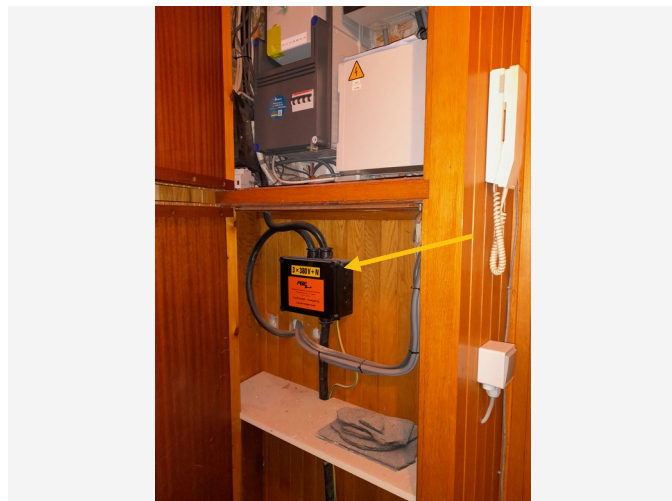
## Fiche 7: bakelieten armaturen in tellerkast, berging op dak en in bakkerij

| Opmerking | <p>hoeveelheden bij benadering</p> <p>In de berging op het terras van het appartement , in de garage achteraan de bakkerij en in de bakkerij zelf vinden we oudere , bruin-zwarte armaturen. Deze zijn waarschijnlijk uit bakeliet gemaakt , welke licht asbesthoudend is. Echter geen risico bij normaal gebruik.</p> |

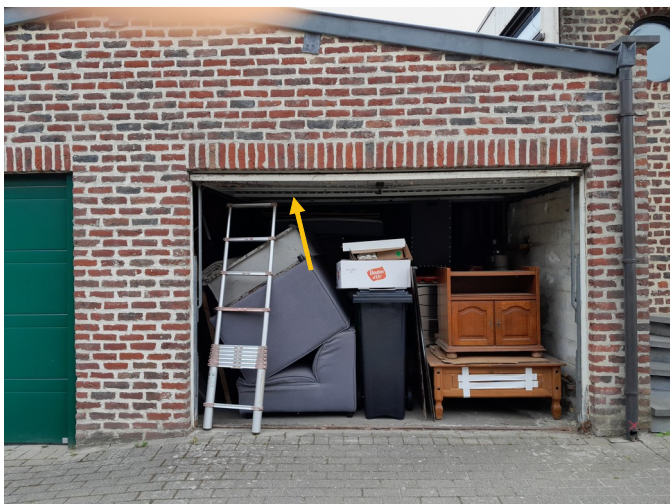
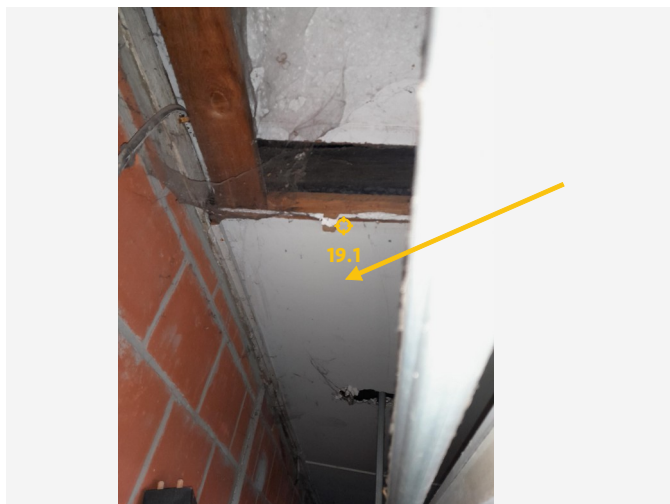
## Fiche 19: gipsplaat garage

| Opmerking | <p>hoeveelheden bij benadering</p> <p>In de rechter garage werd een gipsplaat aan het plafond gevonden, waarvan 1 zijde bloot licht (geen karton) . Hiervan werd een staal genomen.</p> |

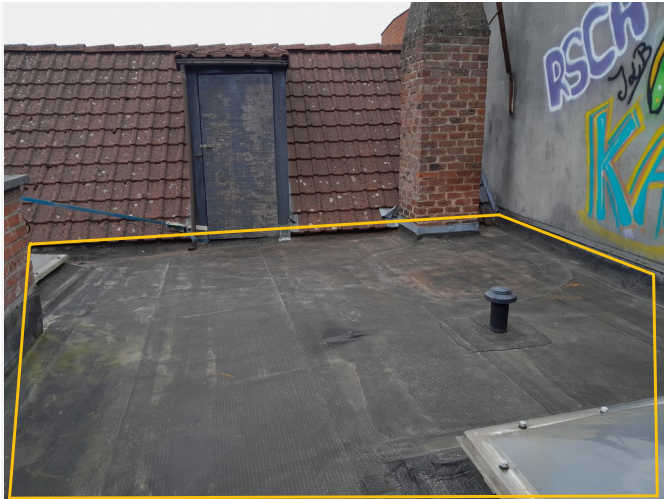
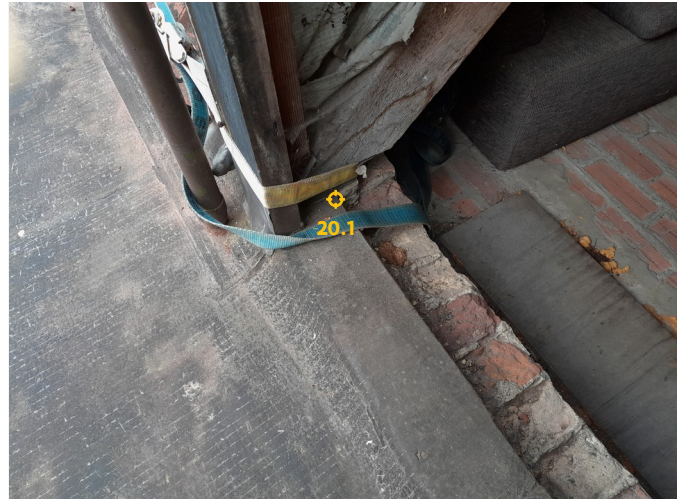
| Opmerking | <p>hoeveelheden bij benadering</p> <p>Er werden op verschillende plaatsen stalen genomen van de roofing en dit op delen welke geen risico op infiltratie geven .</p> <p>Enkel de bovenste laag roofing werd bemonsterd , we hebben geen zicht op eventuelen onderliggende lagen oudere roofing met een andere samenstelling. Hiervoor is een destructief onderzoek nodig.</p> |
