# Asbestinventarisatattest

Liefkensstraat 3, 3090 Overijse

Attestnummer : 20250719-000040.000

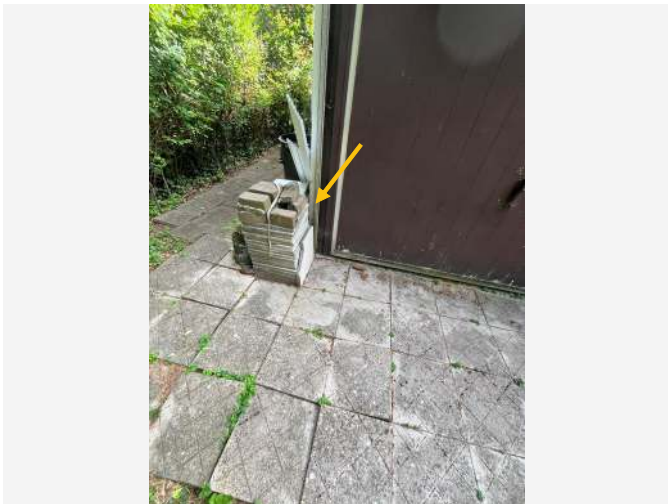
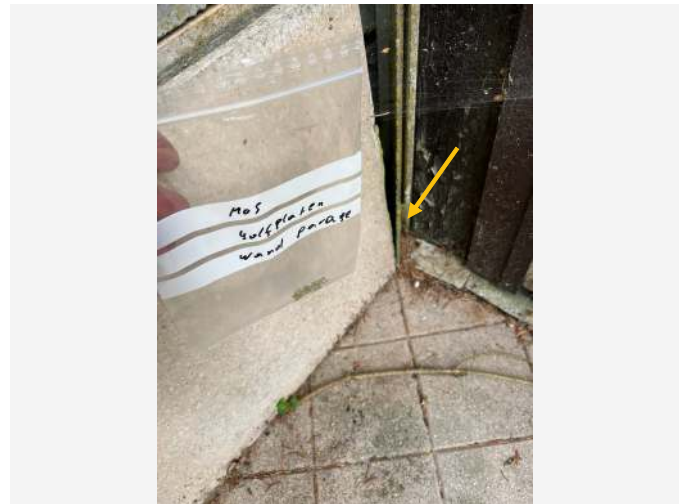
Het asbestmateriaal valt onder de mijlpaal van 2034.

| Eindbeoordeling materiaalrisico | Verhoogd materiaalrisico en/of verhoogde kans op vezelvrijgave |

| Toestand van het materiaal | Matig beschadigd, matig verweerd |

| # | Type | Referentie | Resultaat |
|---|---|---|---|
| 1.1 | Puntmonster | M05 | Chrysotiel |

| Beschrijving | golfplaten wand garage |
| Asbestmateriaal | Dak- en gevelbekleding - Golfplaat |

Verwijderen

- Zorg voor een veilig beheer. Vermijd het beschadigen van het asbestmateriaal. Controleer de toestand jaarlijks op wijzigingen.
- Hemelwater dat afspoelt van asbestcement daken of gevels kan asbestdeeltjes bevatten. Gebruik het enkel voor gesloten circuits (bv. spoelen toiletten). Reinig na het vervangen van het dak of de gevel de dakgoten en regenwaterput of -ton om asbesthoudend sediment of slib te verwijderen

- Eenvoudige handelingen: mag via doe-het-zelf of door werknemer(s) met opleidingsattest eenvoudige handelingen  
Bij het uitvoeren van eenvoudige handelingen, zoals toegestaan via doe-het-zelfmethoden of door werknemers met een opleidingsattest, is het gebruik van de juiste persoonlijke beschermingsmiddelen (PBM's) verplicht om blootstelling aan asbestvezels te voorkomen. Wij adviseren echter om asbest te laten verwijderen door een werknemer met opleidingscertificaat. Maar het is ook toegestaan via de doe-het-zelfmethode, mits de juiste voorzorgsmaatregelen en PBM's in acht worden genomen. De te gebruiken PBM's zijn:
  - FFP3-mondmasker of halfgelaatsmasker met P3 filter

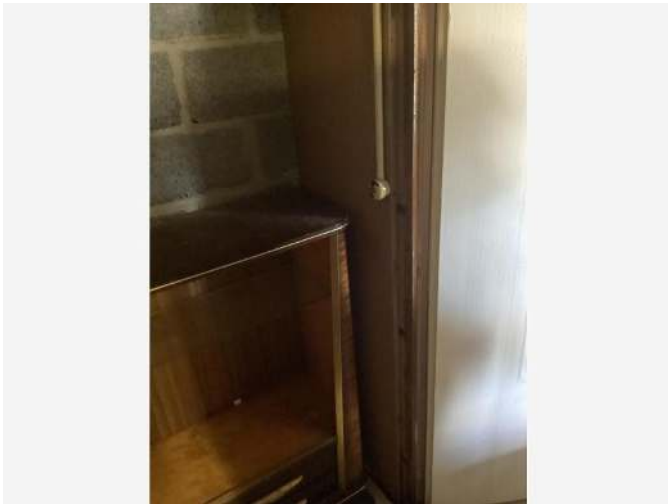
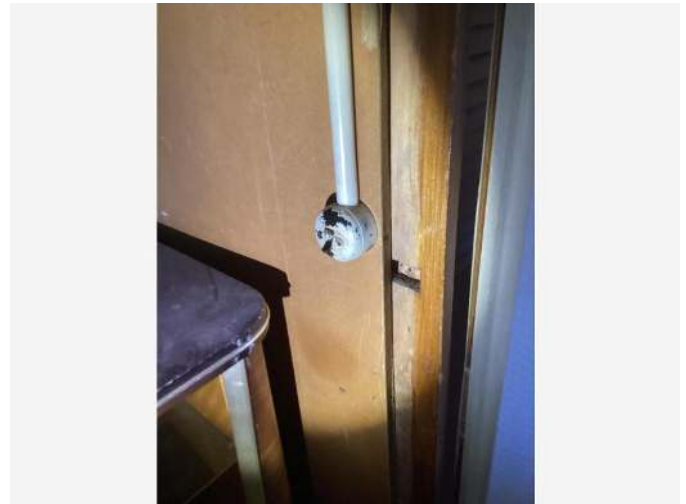
## Fiche 2: Bakeliet - Stopcontacten & schakelaars (binnen) zolder

Het asbestmateriaal valt onder de mijlpaal van 2040.

| Eindbeoordeling materiaalrisico | Verhoogd materiaalrisico en/of verhoogde kans op vezelvrijgave |

| Asbestsoort (vezeltype) | Crocidoliet aanwezig |
| Toestand van het materiaal | Licht beschadigd, licht verweerd. Intact calciumsilicaatmateriaal of categorie III 'gebondenheid' |

| Beschrijving | Bakeliet - Stopcontacten & schakelaars (binnen) zolder |

Verwijderen

- Zorg voor een veilig beheer. Vermijd het beschadigen van het asbestmateriaal. Controleer de toestand jaarlijks op wijzigingen.
- Voer bijkomende staalname(s) uit.

- Eenvoudige handelingen: mag via doe-het-zelf of door werknemer(s) met opleidingsattest eenvoudige handelingen  
Bij het uitvoeren van eenvoudige handelingen, zoals toegestaan via doe-het-zelfmethoden of door werknemers met een opleidingsattest, is het gebruik van de juiste persoonlijke beschermingsmiddelen (PBM's) verplicht om blootstelling aan asbestvezels te voorkomen. Wij adviseren echter om asbest te laten verwijderen door een werknemer met opleidingscertificaat. Maar het is ook toegestaan via de doe-het-zelfmethode, mits de juiste voorzorgsmaatregelen en PBM's in acht worden genomen. De te gebruiken PBM's zijn:
  - FFP3-mondmasker of halfgelaatsmasker met P3 filter

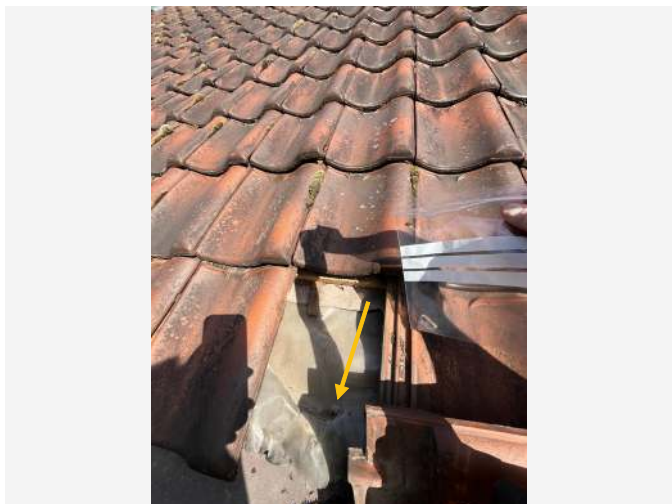
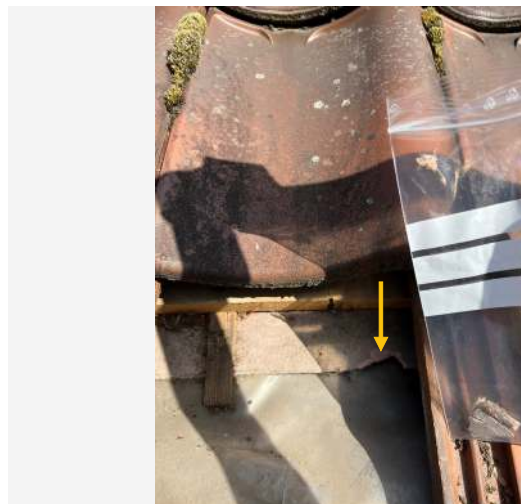
Het asbestmateriaal valt onder de mijlpaal van 2040.

| Eindbeoordeling materiaalarisico | Laag materiaalarisico en/of verlaagde kans op vezelvrijgave |

| Toestand van het materiaal | Licht beschadigd, licht verweerd. Intact calciumsilicaatmateriaal of categorie III 'gebondenheid' |

| # | Type | Referentie | Resultaat |
|---|---|---|---|
| 3.1 | Puntmonster | M03 | Chrysotiel |

| Beschrijving | Onderdak cementplaat |

Zorgvuldig beheren

- Zorg voor een veilig beheer. Vermijd het beschadigen van het asbestmateriaal. Controleer de toestand jaarlijks op wijzigingen.

- Hermetische zone (erkend asbestverwijderaar)  
Bij deze verwijdering van asbestmaterialen bestaat er een grote kans op vrijkomen van asbestvezels. Daarom mag dit enkel verwijderd worden door een erkend asbestverwijderaar in een hermetische zone. Bij het verwijderen moet steeds rekening worden gehouden met alle milieu- en veiligheidsvoorschriften. Codex boek VI, titel 3 of de website van OVAM

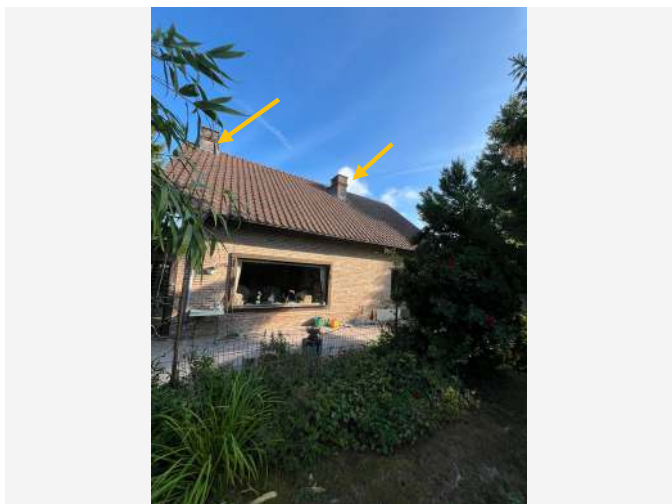
**Reden:** Het te onderzoeken materiaal situeert zich hoger dan 3,50 m te rekenen vanaf een veilige ondergrond

**Uitleg van de asbestdeskundige:** De binnenzijde van de schouw kon niet geïnspecteerd worden. Ook van buitenaf was inspectie onmogelijk omwille van de hoogte(hoger dan 3.5m). Asbestverdachte toepassingen kunnen aanwezig zijn. Dit betreft een beperking op middellange termijn.

| (Asbest)materiaal | Rookgaskanaal |
| Karakterisatie | Asbest (verdacht) |

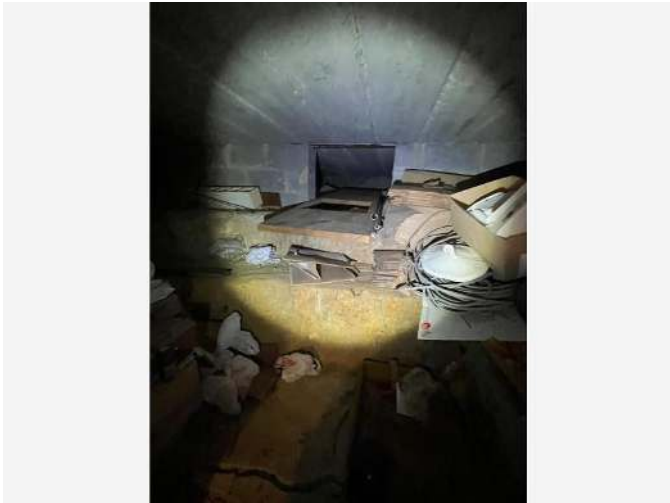
**Reden:** Het onderzoek kan niet uitgevoerd worden binnen de bepalingen van de Welzijnswet

**Uitleg van de asbestdeskundige:** De hoogte van de kruipruimte is lager dan 1,5 meter.

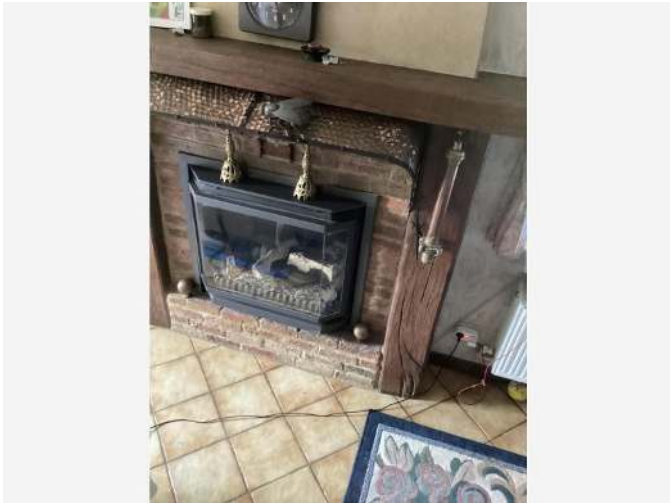
Mogelijk bevat de gaskachel asbestverdachte dichtingen. Inspectie zonder demontage was niet mogelijk op moment van de inspectie.

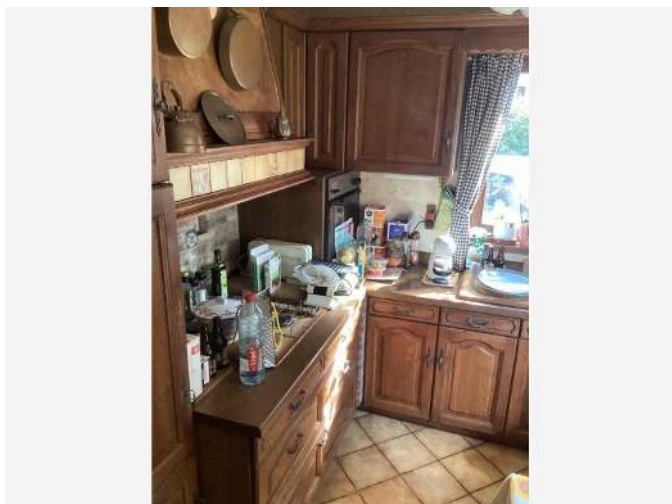
Er zijn inbouwkasten aanwezig in de woning. Zonder destructie kan niet nagegaan worden of er zich asbesthoudende materialen bevinden achter de kasten. Dit dient nagekeken te worden bij eventuele renovatie werkzaamheden.

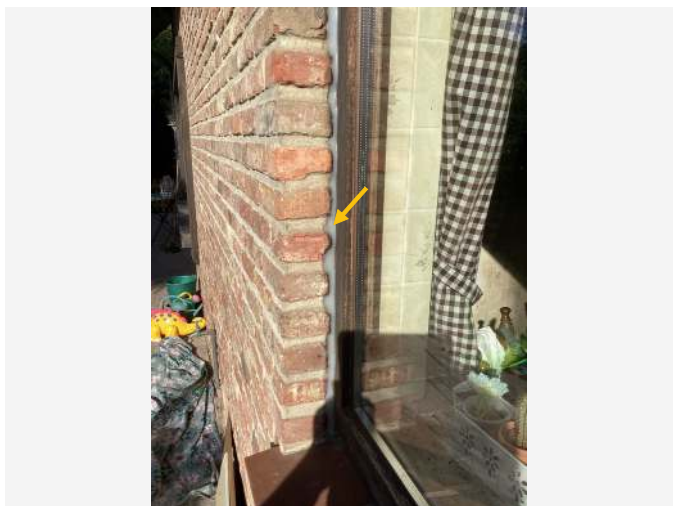
De afkitting van de ramen bestaat uit siliconen. Dit is niet asbestverdacht

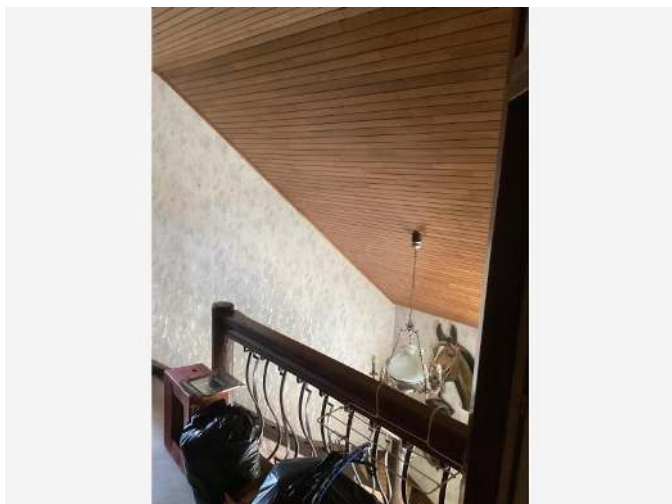
Het plafond bestaat uit niet-asbestverdachte gipskartonplaten/hout-/pvc platen . Zonder destructie is het niet mogelijk om na te gaan of er asbestverdachte materialen aanwezig zijn achter de gipskartonplaten/hout-/pvc platen.

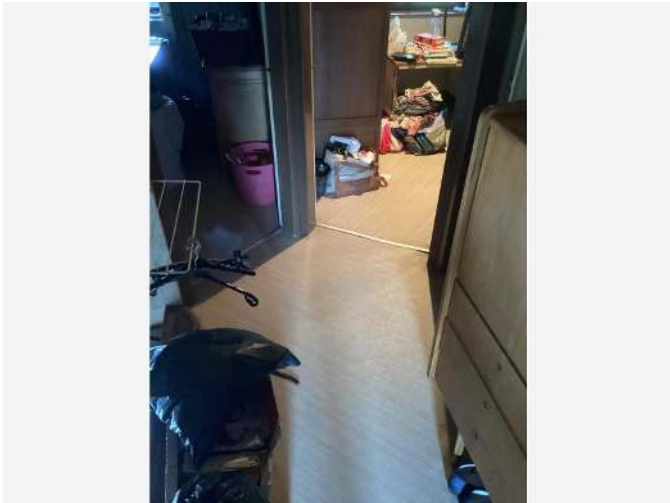
De aanwezige vloerbekleding is niet asbestverdacht. De onderliggende laag was echter niet inspecteerbaar zonder destructie tijdens de inspectie. Mogelijk is de onderliggende laag asbestverdacht.

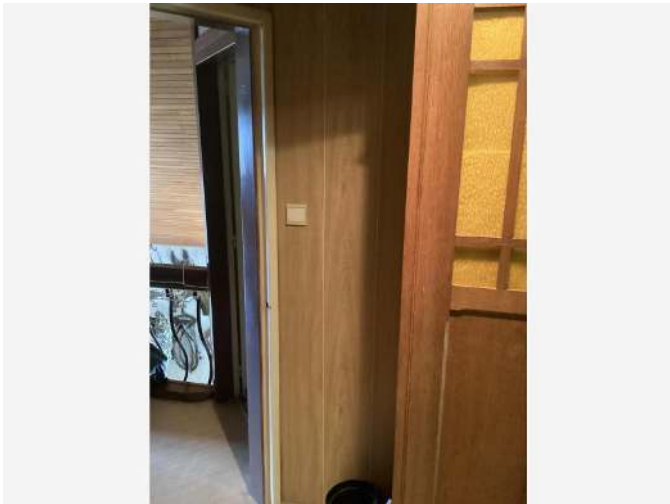
## Fiche 11: Valse wand(en)/voorzetwand(en) – Gipskarton-Pvc-hout

De valse wand(en)/voorzetwand(en) bestaat(bestaan) uit niet-asbestverdachte gipskartonplaten/hout-/pvc platen. Zonder destructie is het niet mogelijk om na te gaan of er asbestverdachte materialen aanwezig zijn achter de valse wand(en)/voorzetwand(en)

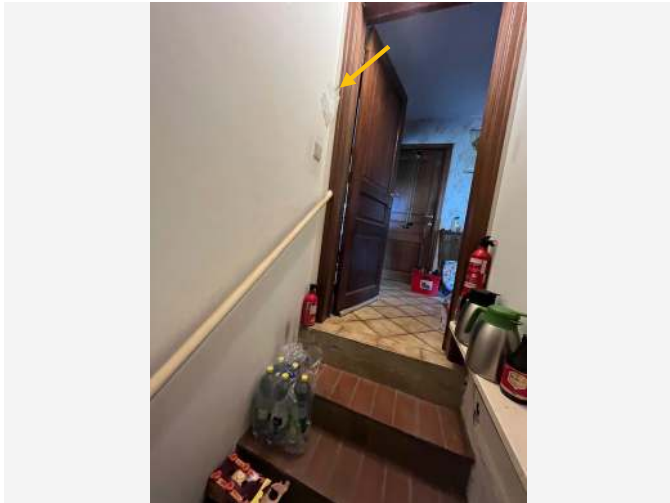
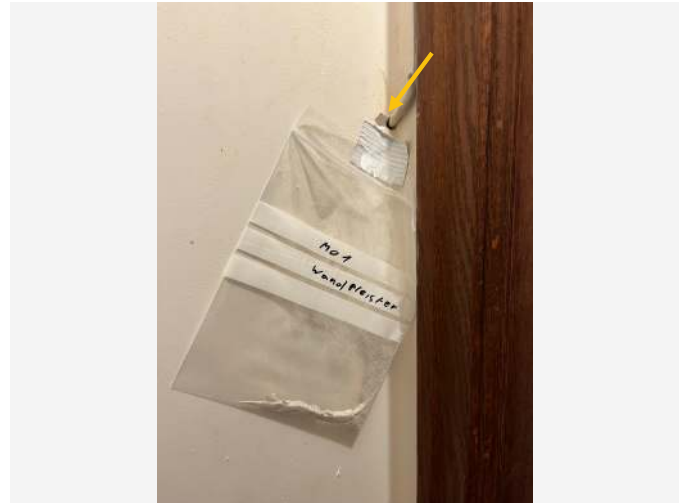
## Fiche 12: Pleisterwerk wanden

Geen asbest
