# Asbestinventarisatetest

Schapenweg 8, 1933 Zaventem

Attestnummer : 20250904-000106.000

## Zone 1: Hoofdgebouw

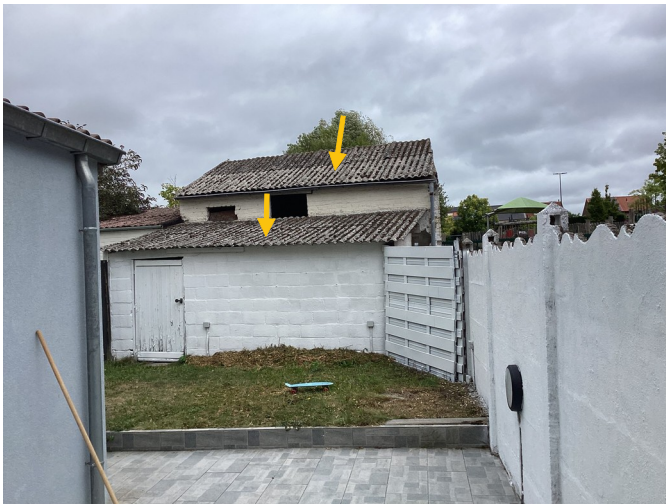
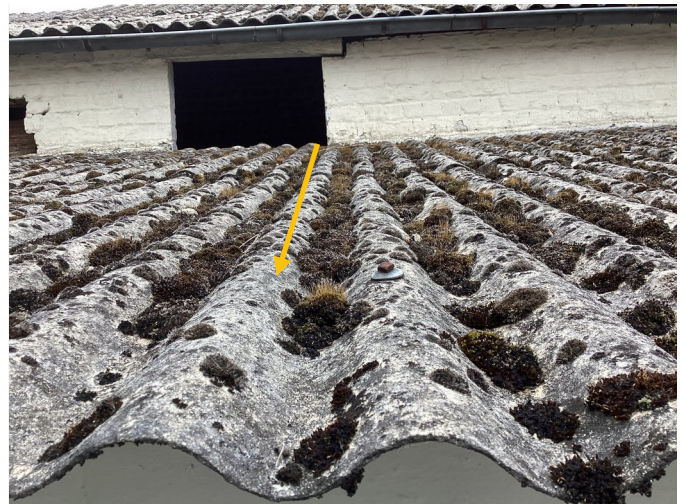
Overzichtsfoto

Detailfoto

| Eindbeoordeling materiaalrisico | Verhoogd materiaalrisico en/of verhoogde kans op vezelvrijgave |

| Gebondenheid | Categorie 1: hechtgebonden in oorsprong |
| Asbestsoort (vezeltype) | Alleen chrysotiel |
| Asbestconcentratie | Laag (< 50%) |
| Afschermingsgraad van het gehele materiaal | Geheel of deels vrij aan de buitenlucht |
| Toestand van het materiaal | Matig beschadigd, matig verweerd |

| # | Type | Referentie | Resultaat |
|---|---|---|---|
| 1.1 | Puntmonster | M02 | Chrysotiel |

| Beschrijving | dakbedekking - golfplaten |

Het asbestmateriaal valt onder de mijlpaal van 2034.

Verwijderen

- Hemelwater dat afspoelt van asbestcement daken of gevels kan asbestdeeltjes bevatten. Gebruik het enkel voor gesloten circuits (bv. spoelen toiletten). Reinig na het vervangen van het dak of de gevel de dakgoten en regenwaterput of -ton om asbesthoudend sediment of slib te verwijderen

- Eenvoudige handelingen: mag via doe-het-zelf of door werknemer(s) met opleidingsattest eenvoudige handelingen  
Bij het uitvoeren van eenvoudige handelingen, zoals toegestaan via doe-het-zelfmethoden of door werknemers met een opleidingsattest, is het gebruik van de juiste persoonlijke beschermingsmiddelen (PBM's) verplicht om blootstelling aan asbestvezels te voorkomen. Wij adviseren echter om asbest te laten verwijderen door een werknemer met opleidingscertificaat. Maar het is ook toegestaan via de doe-het-zelfmethode, mits de juiste voorzorgsmaatregelen en PBM's in acht worden genomen. De te gebruiken PBM's zijn:
  - FFP3-mondmasker of halfgelaatsmasker met P3 filter
  - wegwerpoverall (Tyvek CATIII, type 5 en 6)

Het afval dient op een correcte manier te worden verpakt en afgevoerd.

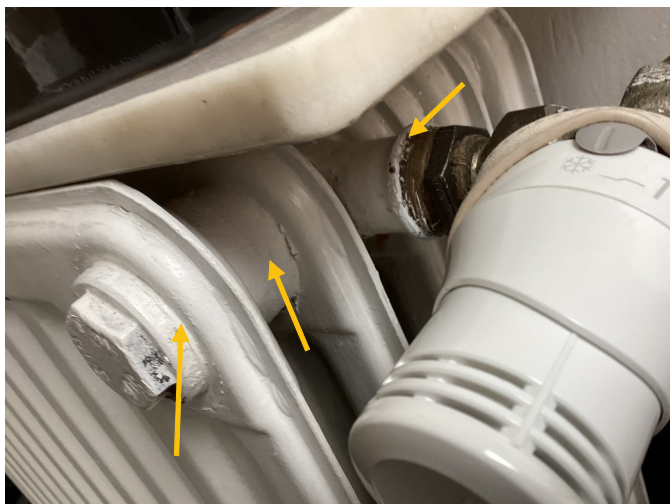
Mogelijk is er asbesthoudend materiaal aanwezig in de radiatoren ter hoogte van de verbindingstukken of achter de stoppen. .

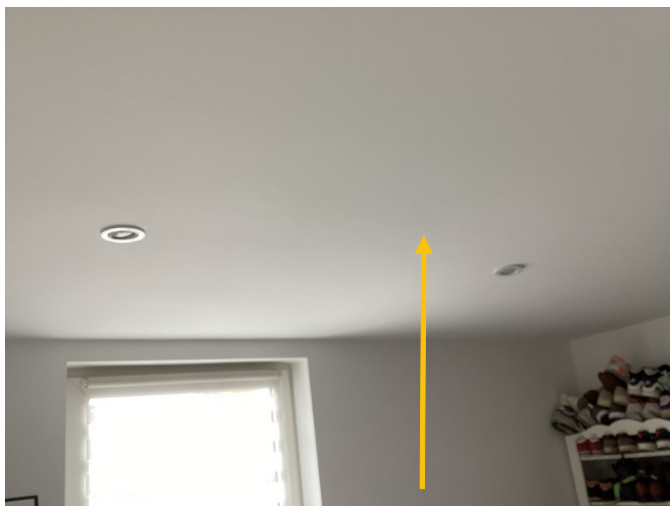
Het plafond bestaat uit niet-asbestverdachte gipskartonplaten platen . Zonder destructie is het niet mogelijk om na te gaan of er asbestverdachte materialen aanwezig zijn achter de gipskartonplaten platen.

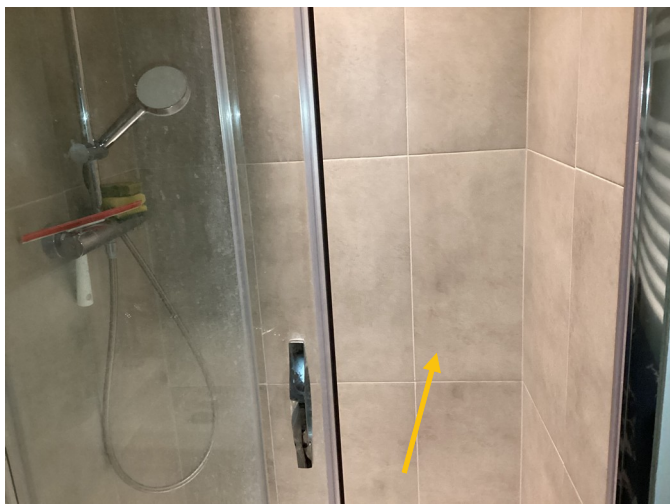
Op moment van de inspectie kon niet worden nagegaan of de tegellijm achter de muurtegels/plinten asbestverdacht is. Bij renovatie of verwijdering van de tegels dient het materiaal te worden geanalyseerd voor de werken van start gaan.

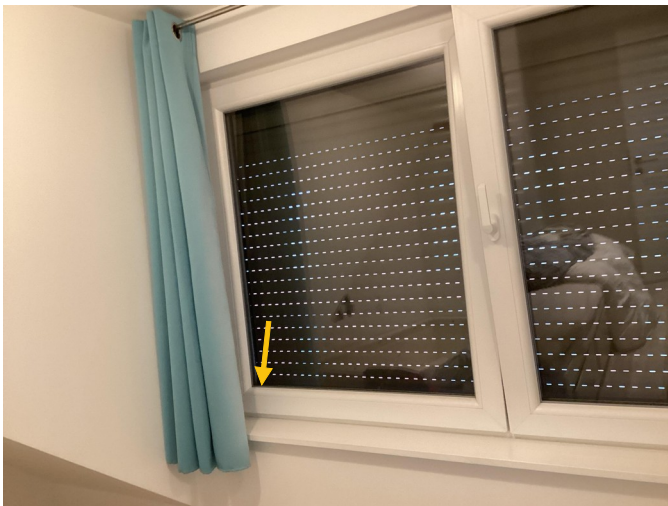
De afkitting van de ramen bestaat uit siliconen. Dit is niet asbestverdacht

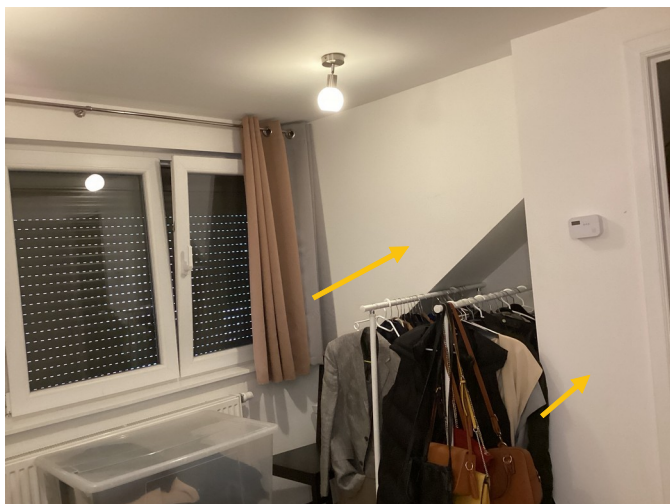
De valse wand(en) bestaat(bestaan) uit niet-asbestverdachte gipskarton platen. Zonder destructie is het niet mogelijk om na te gaan of er asbestverdachte materialen aanwezig zijn achter de valse wand(en).

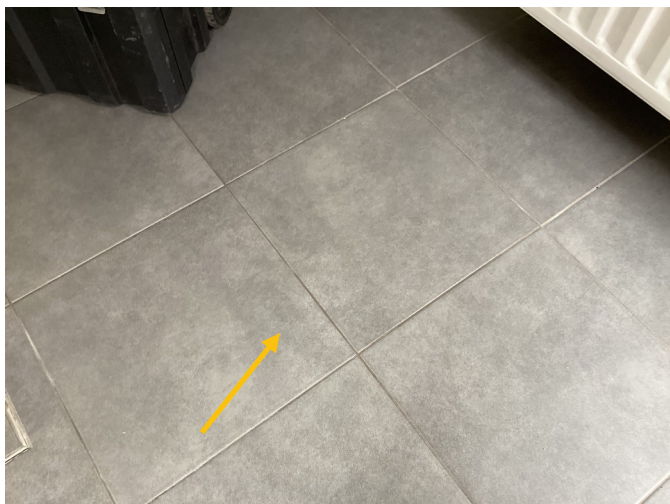
Op moment van de inspectie kon niet worden nagegaan of de tegellijm onder de vloertegels of achter de plinttegels asbestverdacht is. Bij renovatie of verwijdering van de tegels dient het materiaal te worden geanalyseerd voor de werken van start gaan.

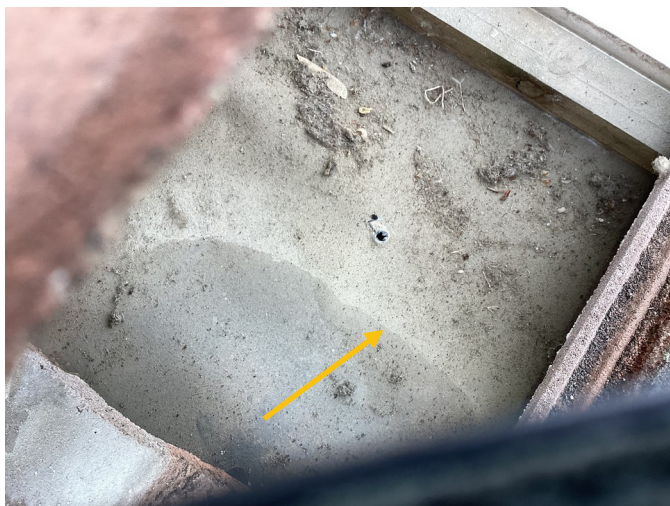
Tijdens de inspectie kon het onderdak worden geïnspecteerd en werd er vastgesteld dat dit niet bestaat uit asbestverdacht materiaal. Dit werd steekproefgewijs vastgesteld op volgende plaats(en):

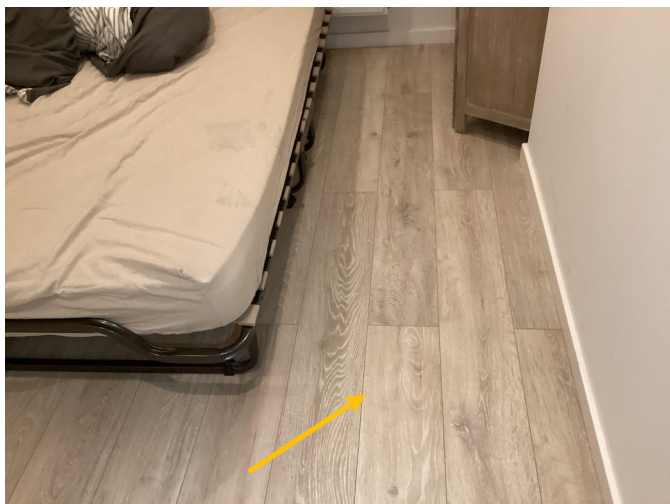
Het aanwezige parket/laminaat is niet asbestverdacht. De onderliggende laag was echter niet inspecteerbaar zonder destructie tijdens de inspectie. Mogelijk is de onderliggende laag asbestverdacht.

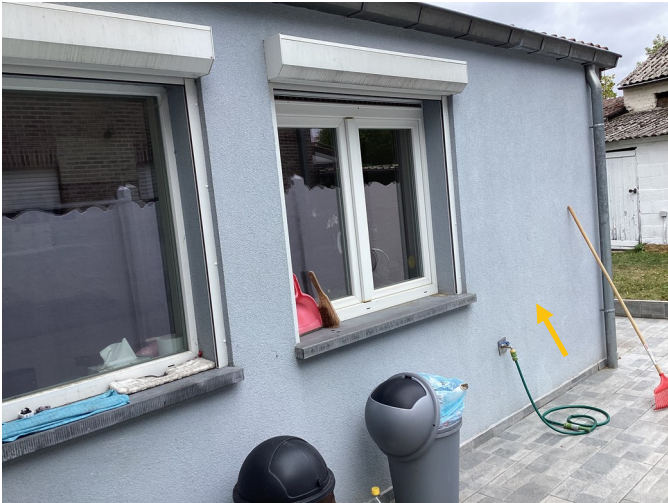
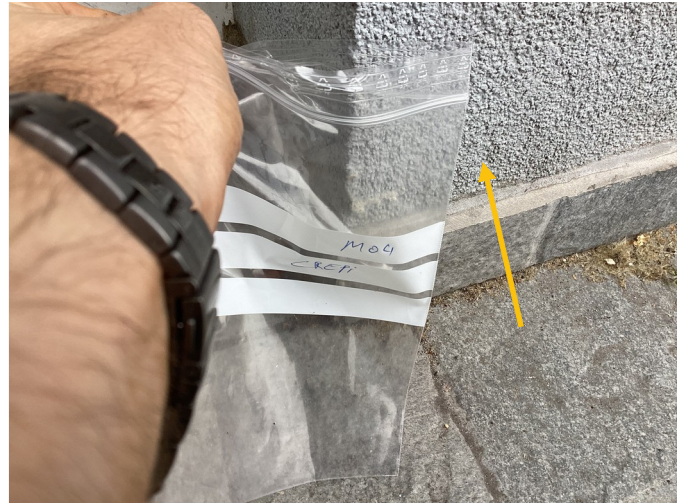
## Fiche 10: Crepi (buiten)

Geen asbest

| # | Type | Referentie | Resultaat |
|---|---|---|---|
| 10.1 | Mengmonster | M04 | Geen asbest |

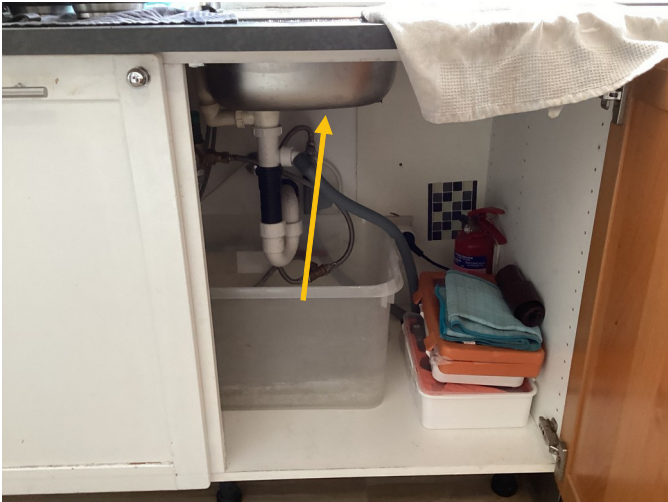
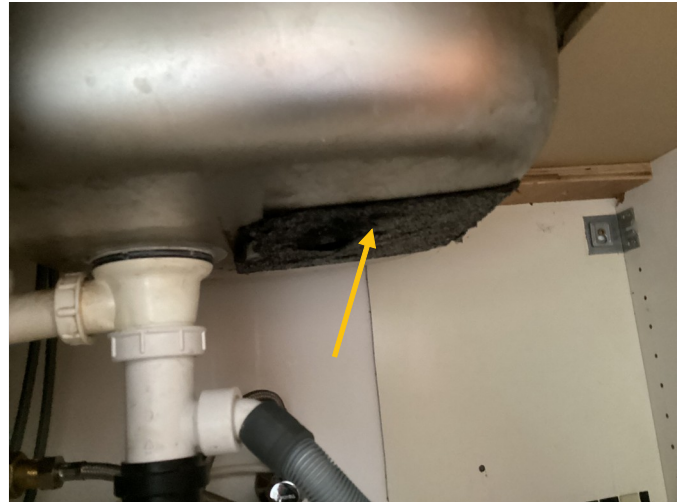
## Fiche 11: Ontdreuningsplaat/anti-dreunplaat onder spoelbak

Geen asbest

| # | Type | Referentie | Resultaat |
|---|---|---|---|
| 11.1 | Puntmonster | M03 | Geen asbest |

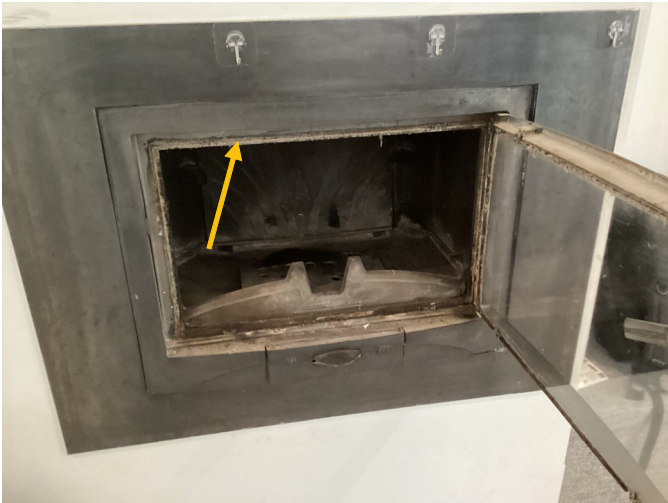
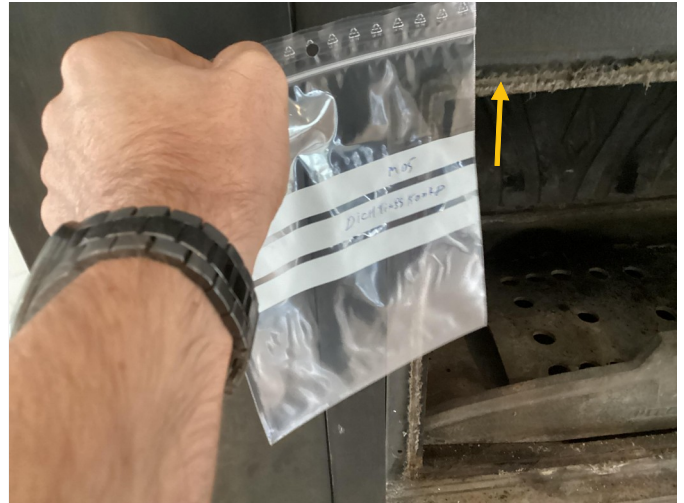
## Fiche 12: Koord in kachel

Geen asbest

| # | Type | Referentie | Resultaat |
|---|---|---|---|
| 12.1 | Puntmonster | M05 | Geen asbest |

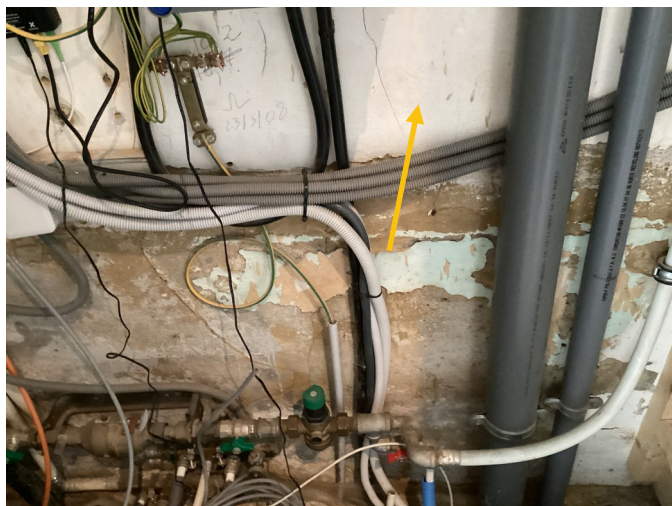
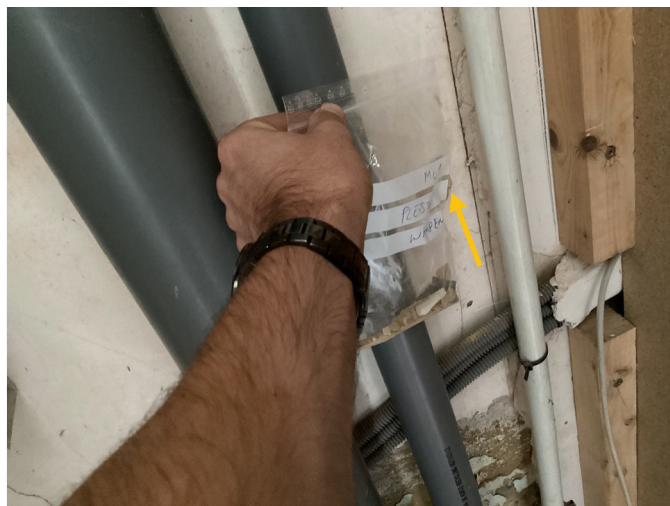
## Fiche 13: Pleisterwerk wanden

Geen asbest

| # | Type | Referentie | Resultaat |
|---|---|---|---|
| 13.1 | Mengmonster | M01 | Geen asbest |
