# Asbestinventarisatetest

Taxusdreef 1, 1970 Wezembeek-Oppem

Attestnummer : **20250317-000405.000**

Uitgegeven op : **17.03.2025**

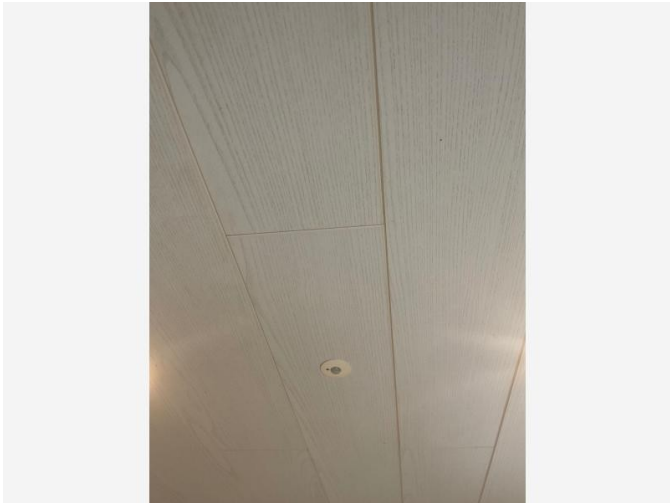
De plafonds werden afgewerkt met niet-asbestverdachte voorzetpanelen die inspectie van de bedekte structuur (opbouw, pleisterwerk) verhinderen.

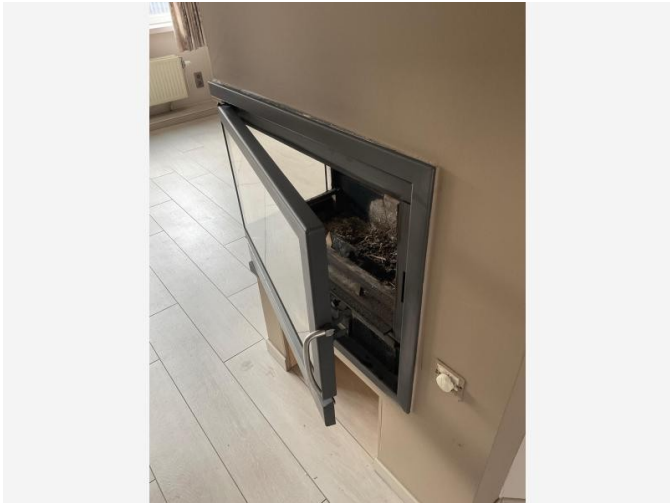
Tijdens de inspectie is visueel vastgesteld dat de haard in de woonkamer vernieuwd is. Afdichtingskoord is niet-asbestverdacht.

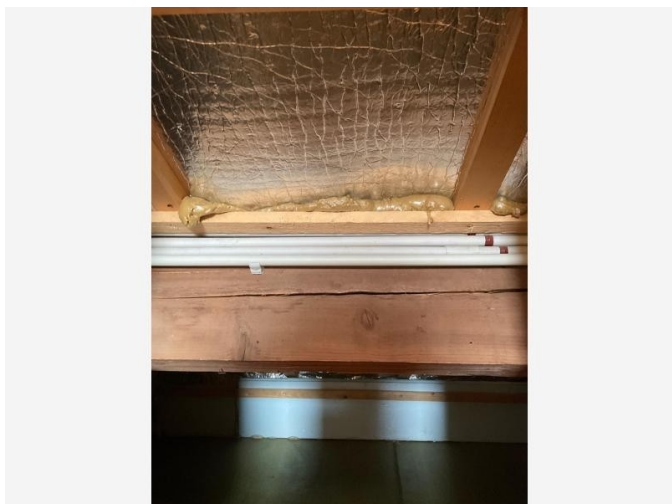
Tijdens de inspectie is visueel vastgesteld dat er geen (asbest) platen zichtbaar aanwezig zijn in het onderdak. Echter is het volledige onderdak niet inspeeteerbaar, waardoor een uitsluitel over het gehele dak niet kan worden gegeven. Bij dakwerken wordt daarom aanbevolen om na te gaan of er op bepaalde plaatsen onder het dak toch mogelijk asbestverdachte platen aanwezig zouden kunnen zijn.

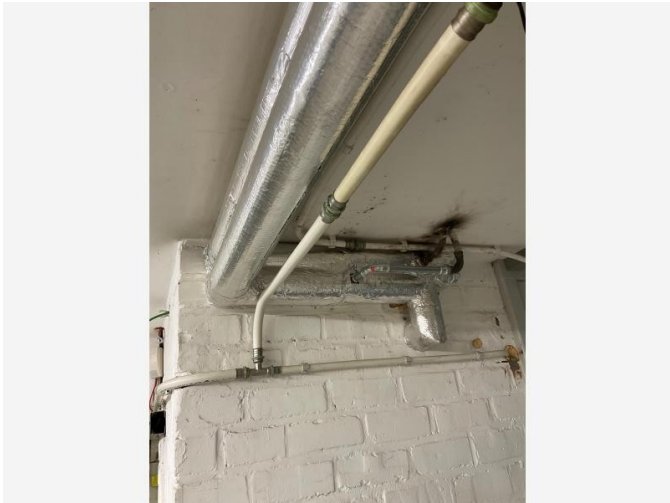
Tijdens de inspectie is visueel vastgesteld dat de leidingisolatie geen asbestverdachte materialen bevatte.

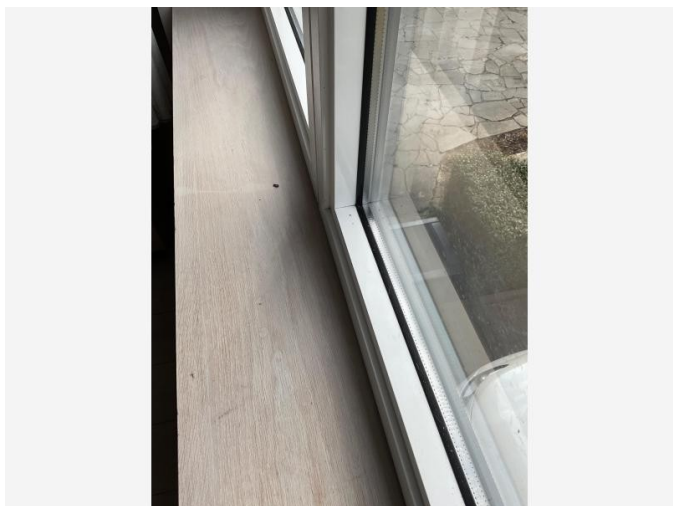
Tijdens de inspectie is visueel vastgesteld dat ramen vernieuwd zijn en/of compleet gerenoveerd zijn. Mastiek werd opnieuw aangebracht in silicone, niet-asbestverdacht.

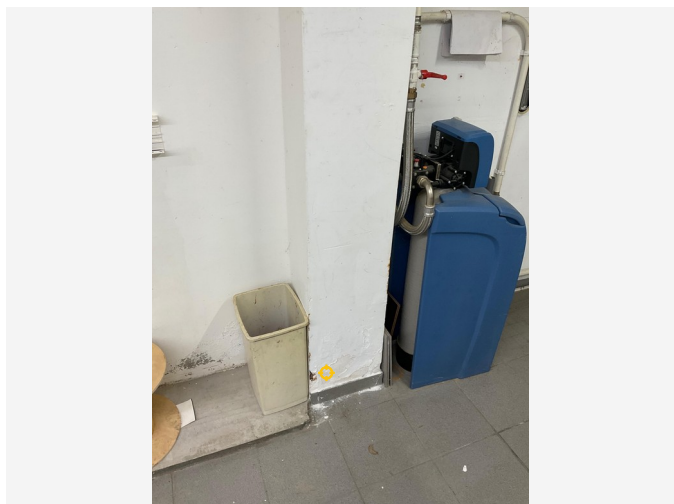
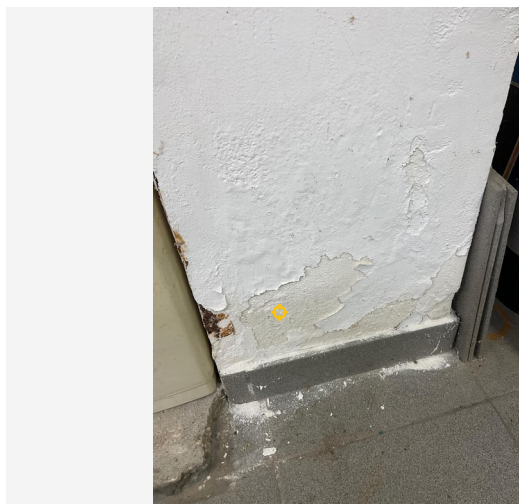
## Fiche 6: Pleisterwerk wanden

Geen asbest

| # | Type | Referentie | Resultaat |
|---|---|---|---|
| 6.1 | Mengmonster | Mark-M001 | Geen asbest |

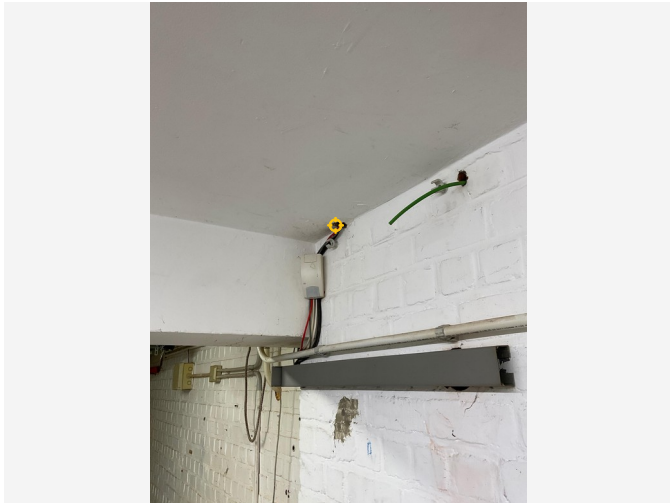
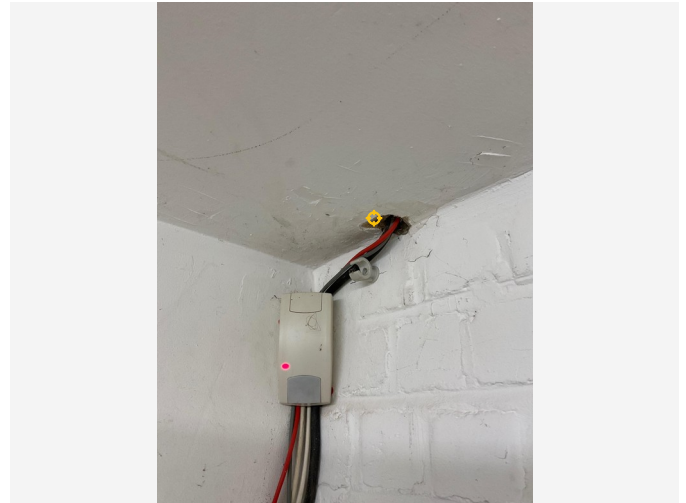
## Fiche 7: Pleisterwerk plafonds

Geen asbest

| # | Type | Referentie | Resultaat |
|---|---|---|---|
| 7.1 | Mengmonster | Mark-M002 | Geen asbest |
