# Asbestinventarisat attest

L.A. Schockaertstraat 139, 1600 Sint-Pieters-Leeuw

Attestnummer : 20250417-000017.000

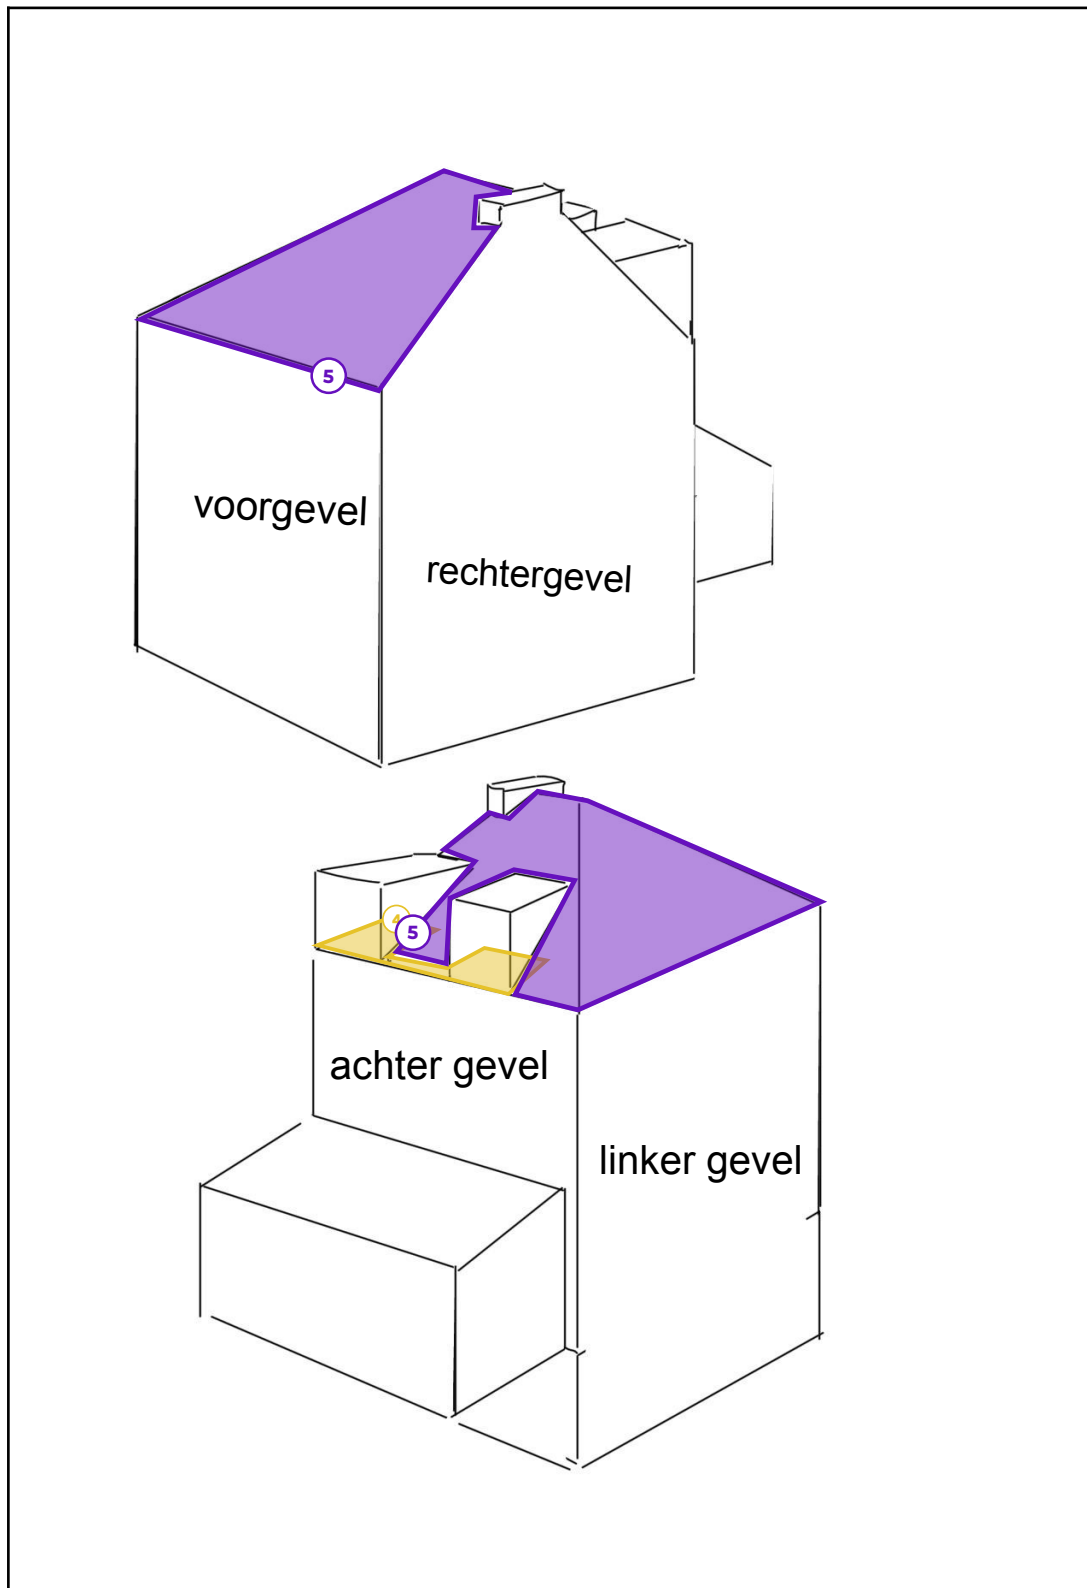
## Plan 1.1: Zijaanzichten

| 4. Roofing terrassen | Asbestmateriaal | Zorgvuldig beheren |
| 5. Geen verdacht onderdak | Advies | - |

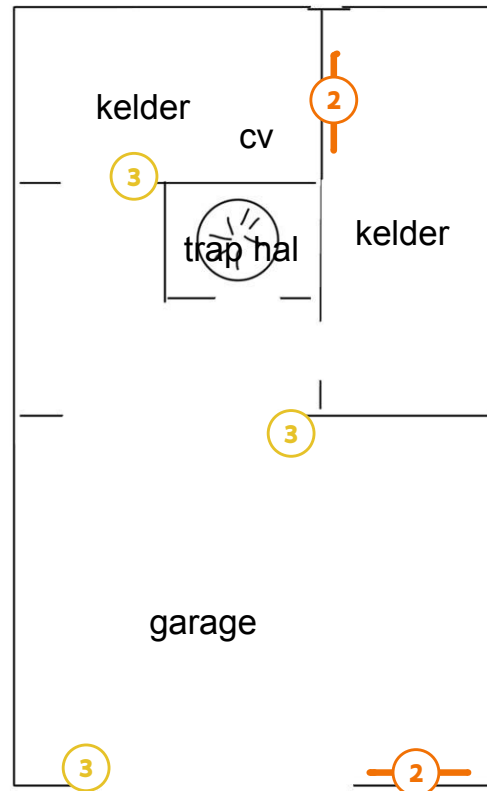
## Plan 1.2: Kelders / garage

| Beschrijving | Type | Actie |
|---|---|---|
| 2. Pakkingen tussen radiatorbladeren | Asbestmateriaal | Verwijderen |
| 3. elektrische bakelieten materialen | Asbestmateriaal | Zorgvuldig beheren |

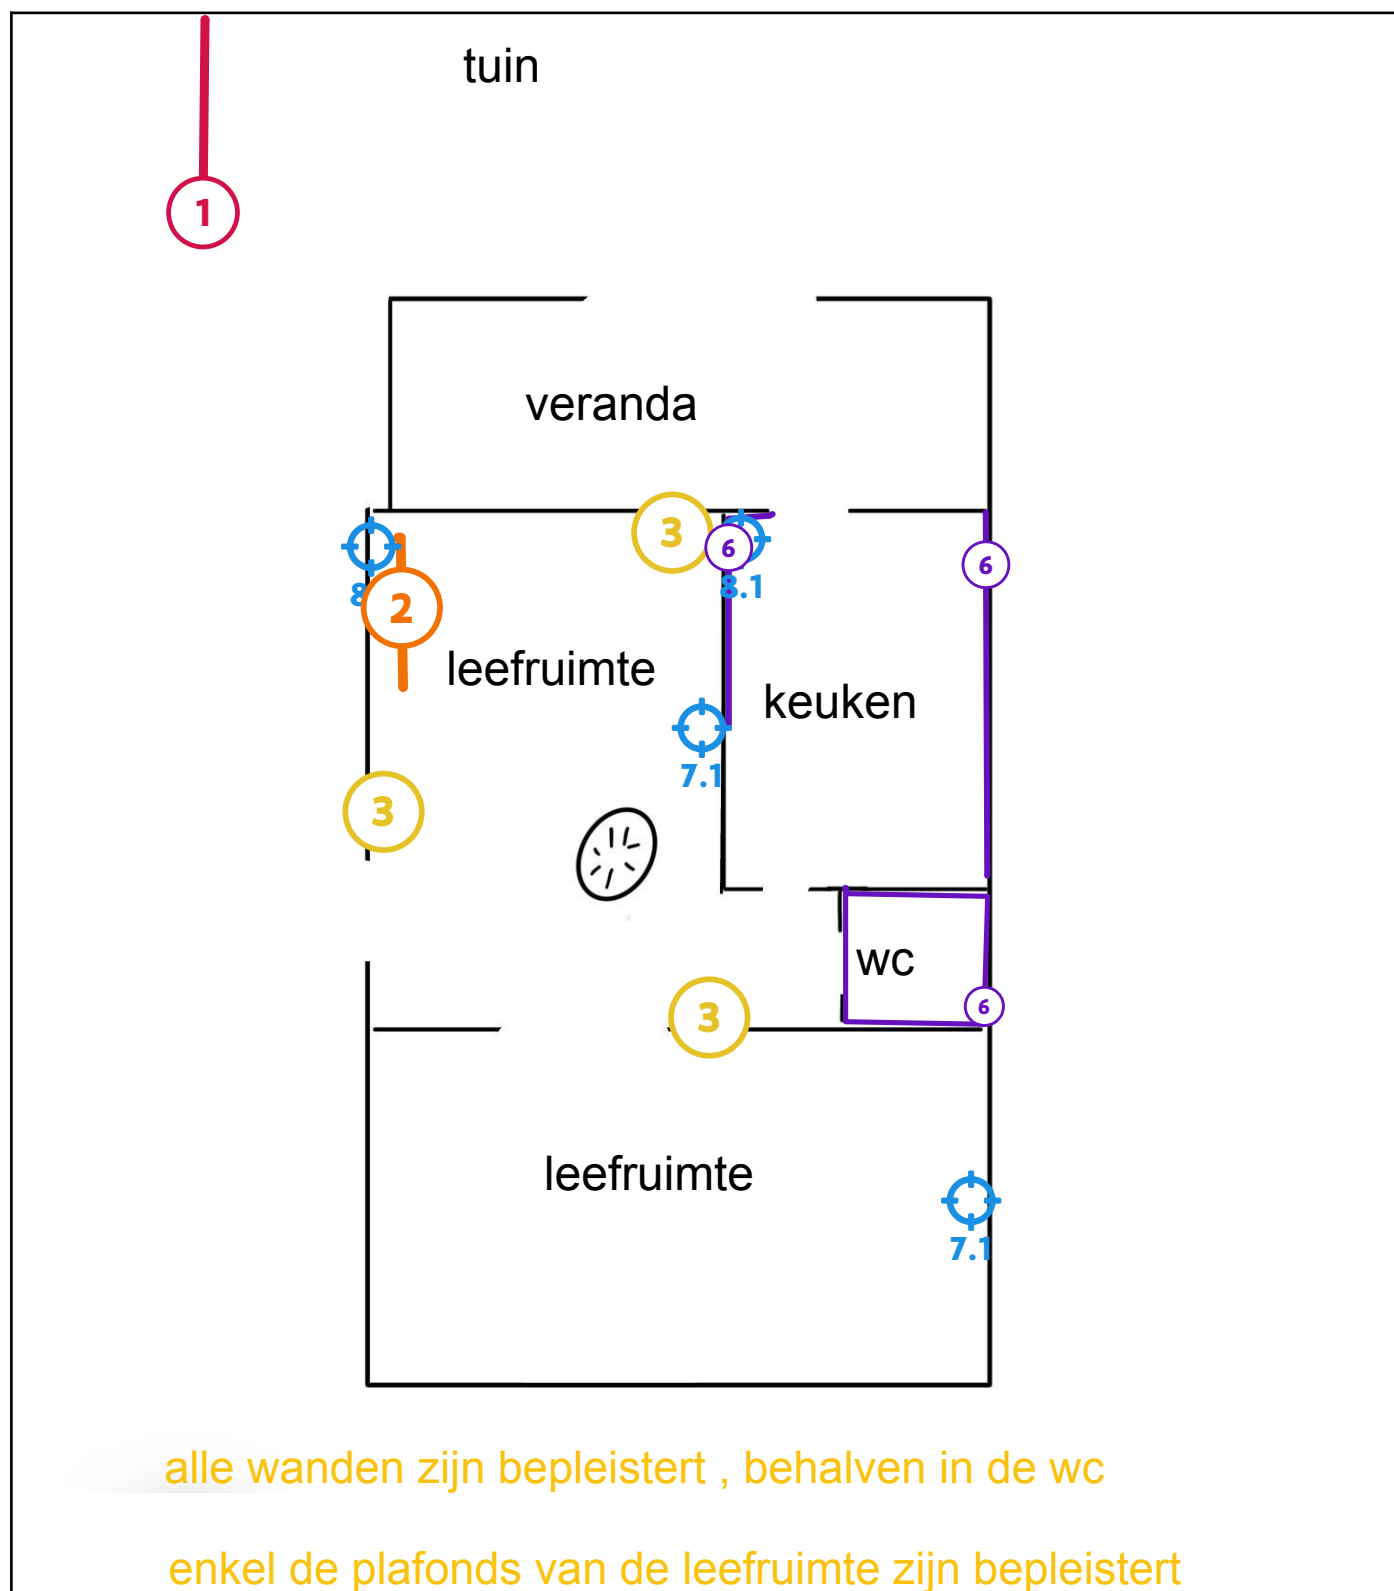
### Plan 1.3: Gelijksvloer

| 1. Bloembakken | Asbestmateriaal | Dringend verwijderen |
| 2. Pakkingen tussen radiatorbladeren | Asbestmateriaal | Verwijderen |
| 3. elektrische bakelieten materialen | Asbestmateriaal | Zorgvuldig beheren |
| 6. betegeld / tegellijm | Advies | - |

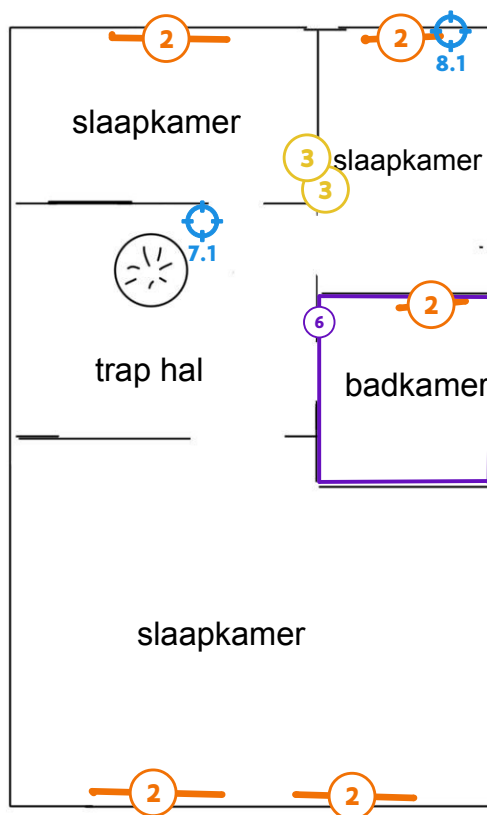
## Plan 1.4: 1ste verdiep

| Beschrijving | Type | Actie |
|---|---|---|
| 2. Pakkingen tussen radiatorbladeren | Asbestmateriaal | Verwijderen |
| 3. elektrische bakelieten materialen | Asbestmateriaal | Zorgvuldig beheren |
| 6. betegeld / tegellijm | Advies | - |

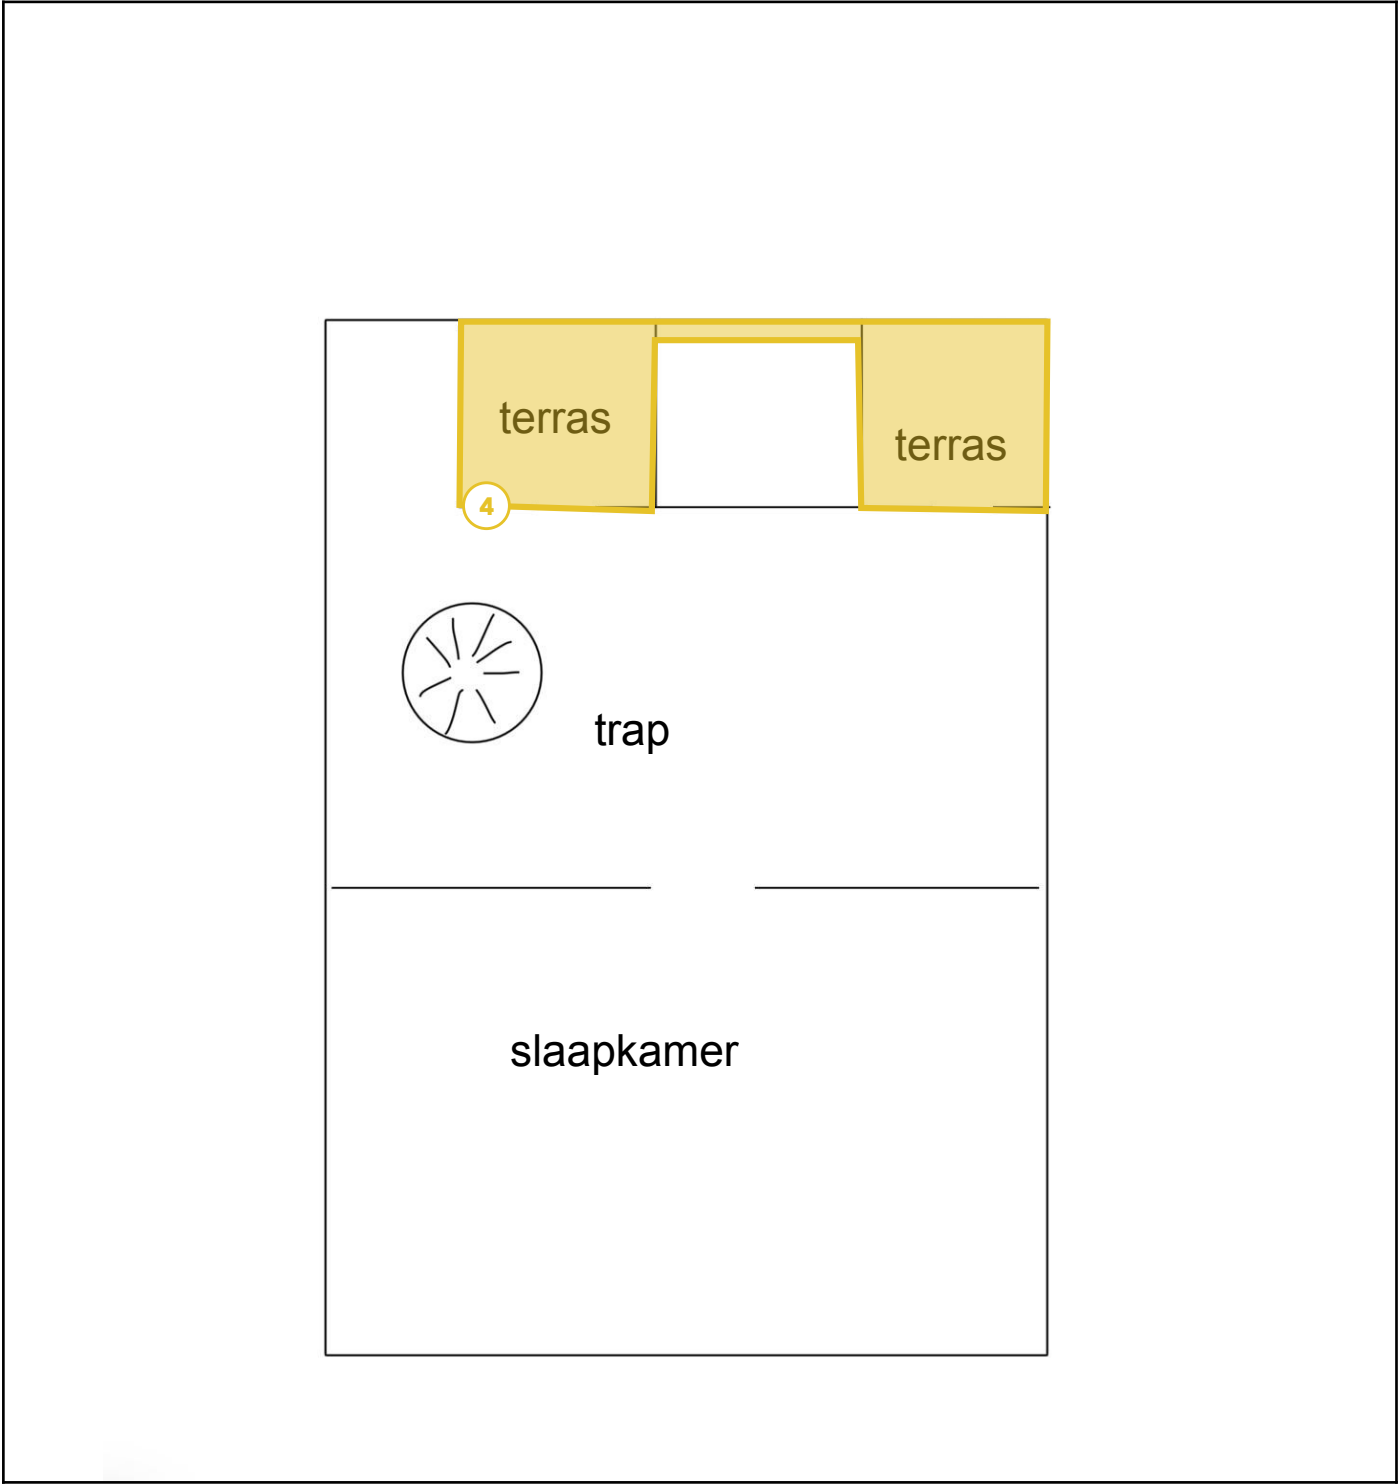
# Plan 1.5: 2de verdiep

| Beschrijving | Type | Actie |
|---|---|---|
| 4. Roofing terrassen | Asbestmateriaal | Zorgvuldig beheren |

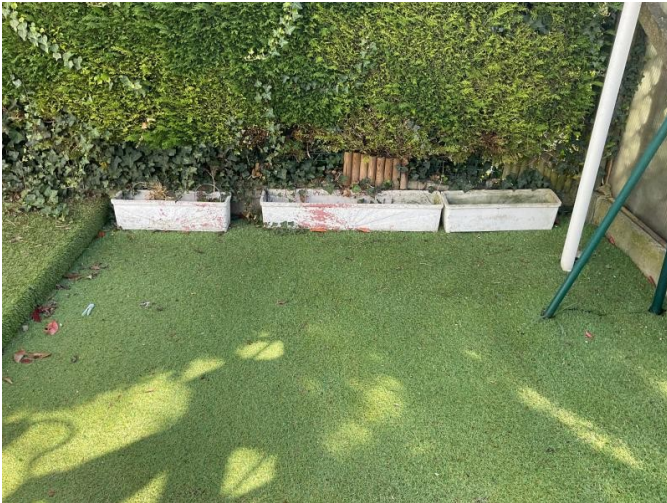
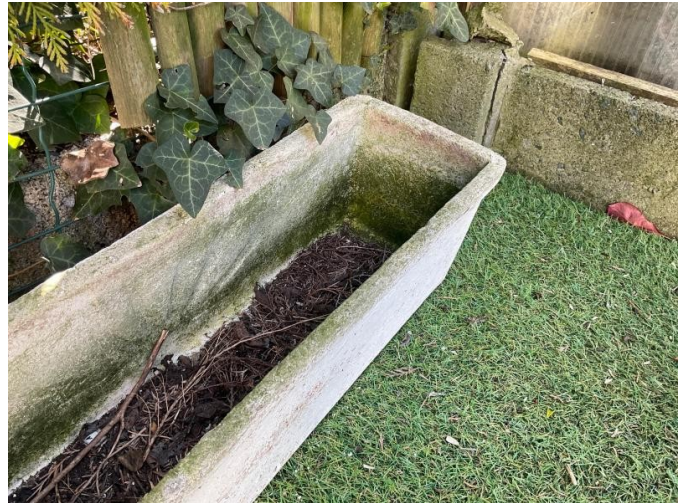
Het asbestmateriaal valt onder de mijlpaal van 2040.

**Dringend verwijderen**

| Beschrijving | Bloembakken |
| Omgeving | Buiten |
| Bindmiddel van asbestmateriaal | Cement |
| Hoeveelheid (gewicht - aantal) | <ul style="list-style-type: none"><li>• 5,00 kg - 3 stuks</li></ul> |

- Verwijder het asbestafval.
- Voer bijkomende staalname(s) uit.

- Eenvoudige handelingen: mag via doe-het-zelf of door werknemer(s) met opleidingsattest eenvoudige handelingen  
De techniek van de eenvoudige handelingen mag worden toegepast bij de verwijdering van deze toepassing .

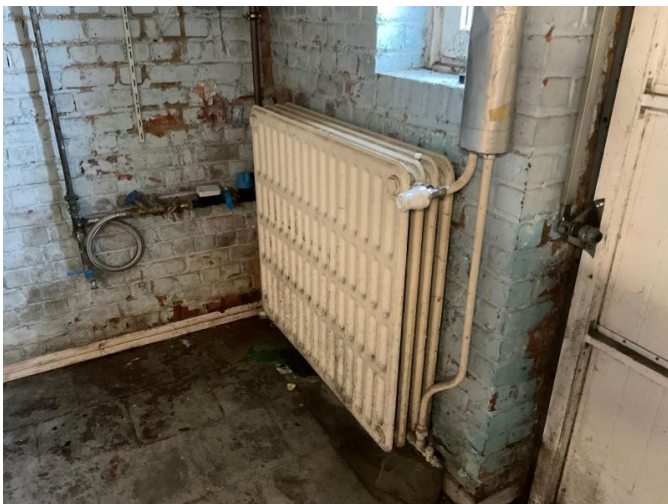
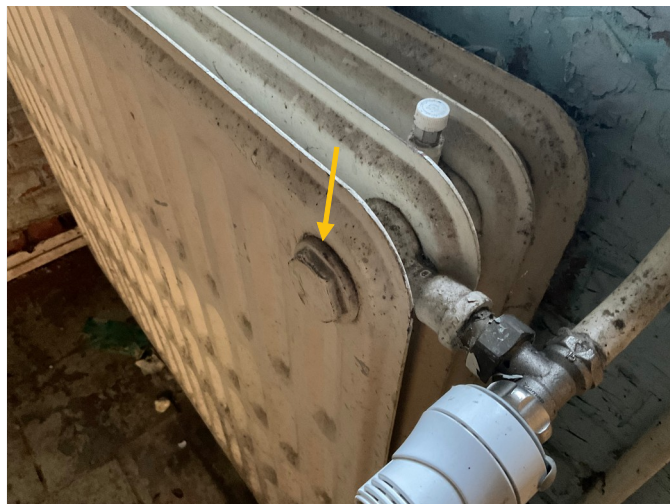
Het asbestmateriaal valt onder de mijlpaal van 2034.

Verwijderen

| Eindbeoordeling materiaalrisico | Zeer laag materiaalrisico en/of zeer lage kans op vezelvrijgave |

| Gebondenheid | Categorie 2: niet-hechtgebonden met matrix |
| Asbestsoort (vezeltype) | Alleen chrysotiel |
| Asbestconcentratie | Hoog ( $\geq 50\%$ ) |
| Toestand van het materiaal | Onbeschadigd, niet verweerd |

| Beschrijving | Pakkingen tussen radiatorbladeren |

- Zorg voor een veilig beheer. Vermijd het beschadigen van het asbestmateriaal. Controleer de toestand jaarlijks op wijzigingen.
- Voer bijkomende staalname(s) uit.

- Eenvoudige handelingen: mag via doe-het-zelf of door werknemer(s) met opleidingsattest eenvoudige handelingen  
De techniek van de eenvoudige handelingen mag worden toegepast bij de verwijdering van deze toepassing .

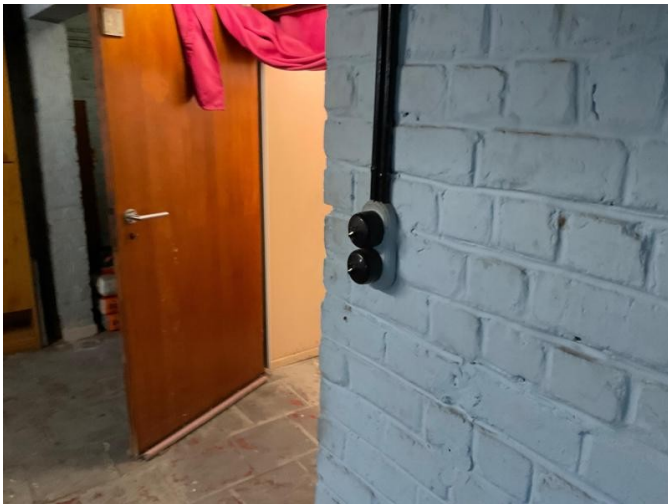
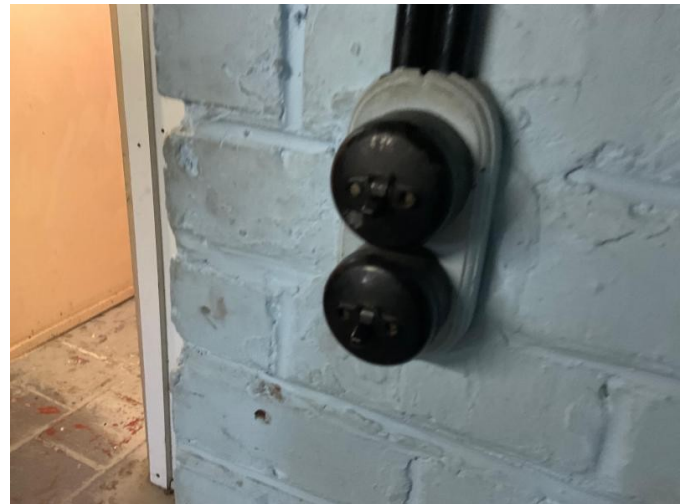
Het asbestmateriaal valt onder de mijlpaal van 2040.

Zorgvuldig beheren

| Eindbeoordeling materiaalrisico | Laag materiaalrisico en/of verlaagde kans op vezelvrijgave |

| Gebondenheid | Categorie 1: hechtgebonden in oorsprong |
| Asbestsoort (vezeltype) | Crocidoliet aanwezig |
| Asbestconcentratie | Laag (< 50%) |
| Toestand van het materiaal | Onbeschadigd, niet verweerd |

| Beschrijving | elektrische bakelieten materialen |

- Zorg voor een veilig beheer. Vermijd het beschadigen van het asbestmateriaal. Controleer de toestand jaarlijks op wijzigingen.

- Eenvoudige handelingen: mag via doe-het-zelf of door werknemer(s) met opleidingsattest eenvoudige handelingen  
De techniek van de eenvoudige handelingen mag worden toegepast bij de verwijdering van deze toepassing .

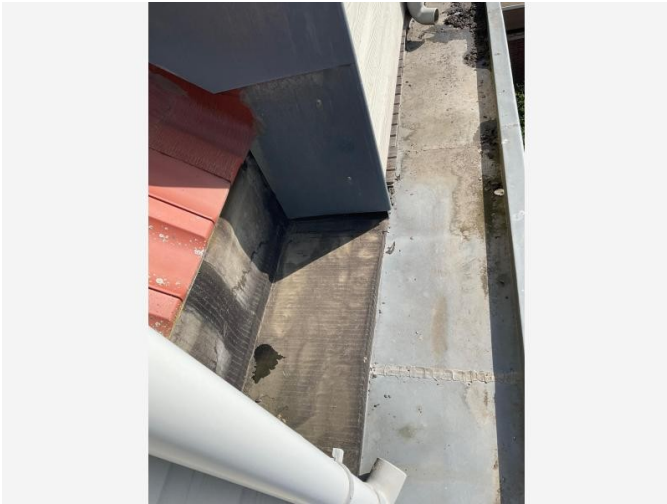
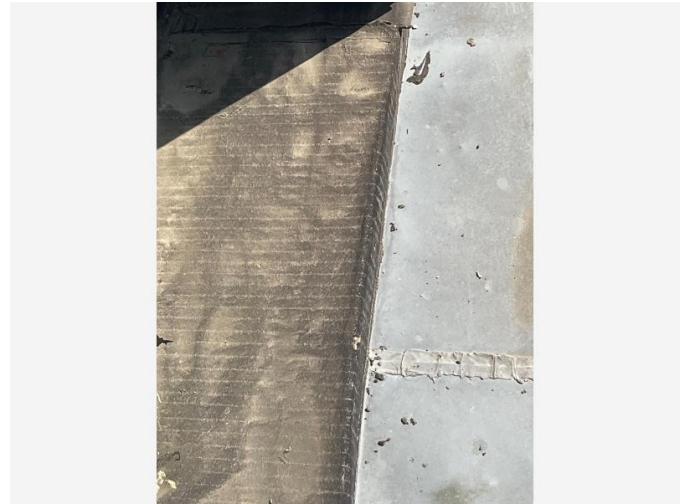
Het asbestmateriaal valt onder de mijlpaal van 2040.

Zorgvuldig beheren

| Eindbeoordeling materiaalarisico | Laag materiaalarisico en/of verlaagde kans op vezelvrijgave |

| Gebondenheid | Categorie 1: hechtgebonden in oorsprong |
| Asbestsoort (vezeltype) | Alleen chrysotiel |
| Toestand van het materiaal | Licht beschadigd, licht verweerd. Intact calciumsilicaatmateriaal of categorie III 'gebondenheid' |

| Beschrijving | Roofing terrassen |
| Opmerking | Ik kon niet tot aan de roofing komen om een staal te nemen |

- Zorg voor een veilig beheer. Vermijd het beschadigen van het asbestmateriaal. Controleer de toestand jaarlijks op wijzigingen.
- Voer bijkomende staalname(s) uit.

- Eenvoudige handelingen: enkel door erkend asbestverwijderaar  
De techniek van de eenvoudige handelingen mag worden toegepast bij de verwijdering van deze toepassing .

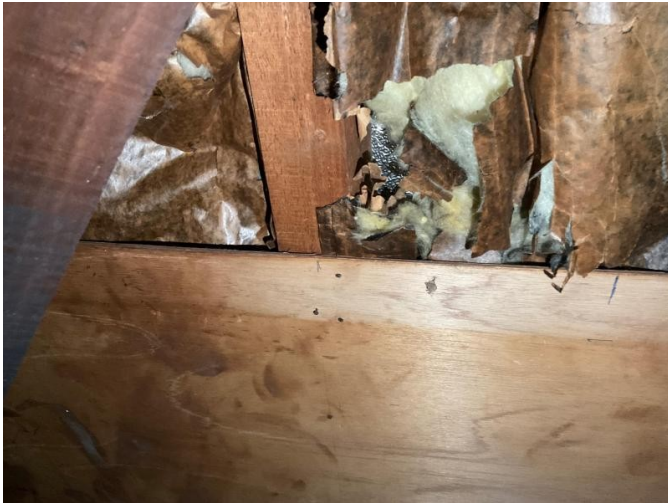
Bij een steekproef in de zolderruimte werd geen verdacht onderdak vastgesteld

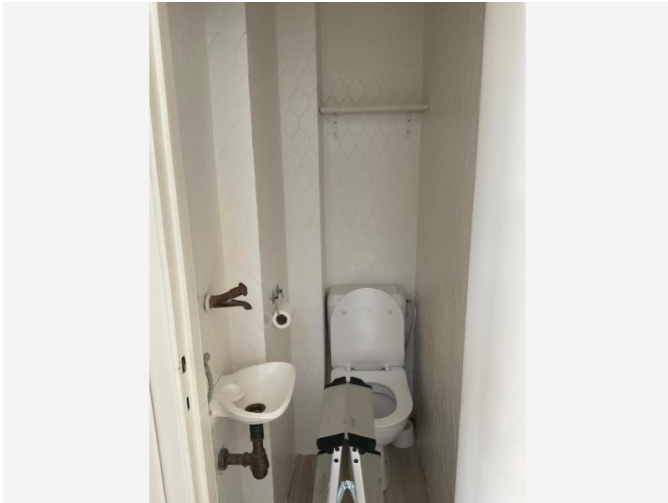
deze wanden zijn betegeld en de gebruikte tegellijm is niet waarneembaar zonder destructief onderzoek  
de tegellijm kan asbest verdacht zijn

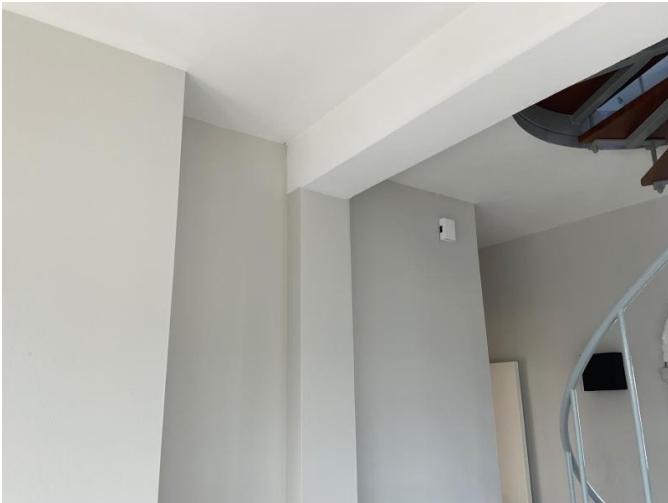
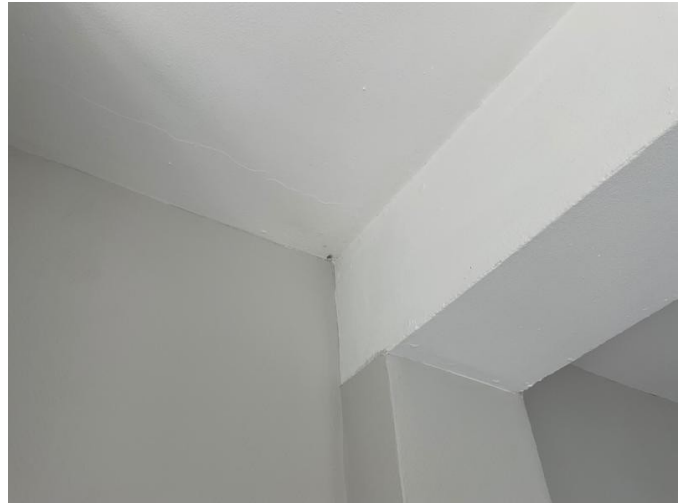
## Fiche 7: pleisterwerk plafonds

Geen asbest

| # | Type | Referentie | Resultaat |
|---|---|---|---|
| 7.1 | Mengmonster | 25169/02 | Geen asbest |

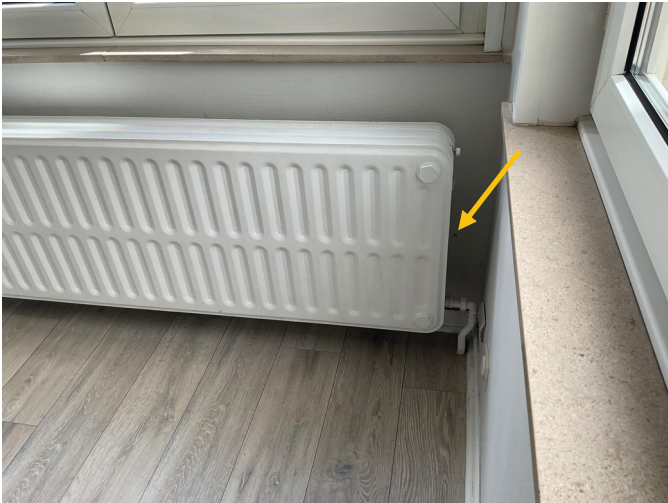
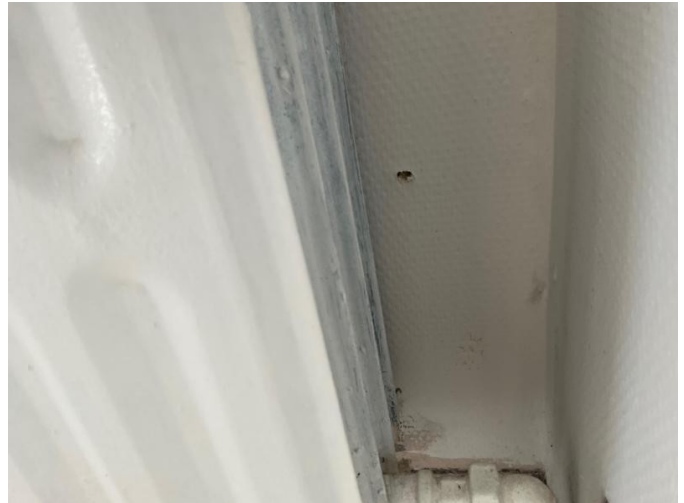
## Fiche 8: pleisterwerk muren

Geen asbest

| # | Type | Referentie | Resultaat |
|---|---|---|---|
| 8.1 | Mengmonster | 25169/01 | Geen asbest |
