# Asbestinventarisatetest

Zoutstraat 2A/001, 3800 Sint-Truiden

Attestnummer : **20240530-000141.000**

Uitgegeven op : **30.05.2024**

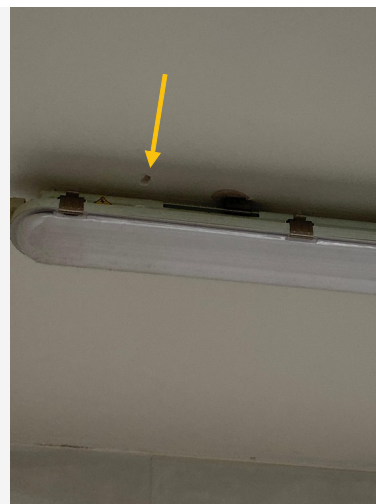
## Fiche 1: pleisterwerk plafonds

Geen asbest

Overzichtsfoto

Detailfoto

| # | Type | Referentie | Resultaat |
|---|---|---|---|
| 1.1 | Mengmonster | staal pleisterwerk plafonds | Geen asbest |

| Beschrijving | pleisterwerk plafonds |
| Bindmiddel van materiaal | Gips - kalk |

| Gebondenheid op basis van bindmiddel | Niet-hechtgebonden |
| Hoeveelheid (oppervlakte - dikte - aantal) | <ul style="list-style-type: none"> <li>• 36,00 m<sup>2</sup> - 1,00 cm - 1 stuk</li> </ul> |

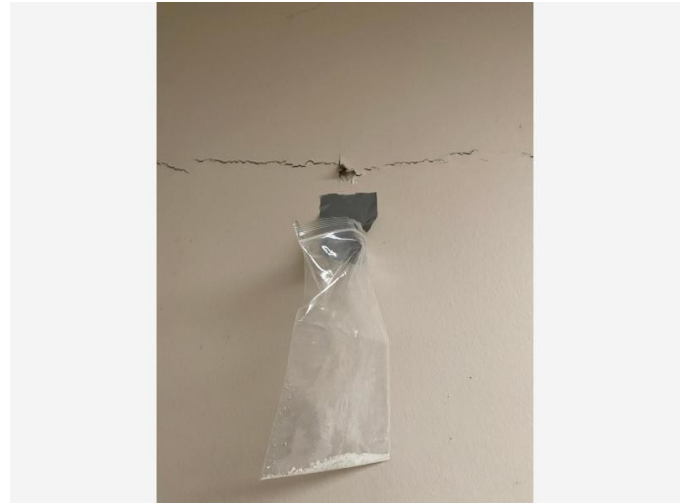
## Fiche 2: pleisterwerk wanden

Geen asbest

Overzichtsfoto

Detailfoto

| # | Type | Referentie | Resultaat |
|---|---|---|---|
| 2.1 | Mengmonster | staal pleisterwerk wanden | Geen asbest |

| Beschrijving | pleisterwerk wanden |
| Bindmiddel van materiaal | Gips - kalk |

| Gebondenheid op basis van bindmiddel | Niet-hechtgebonden |
| Hoeveelheid (oppervlakte - dikte - aantal) | <ul style="list-style-type: none"> <li>• 65,00 m<sup>2</sup> - 1,00 cm - 1 stuk</li> </ul> |
