# Asbestinventarisatetest

Linkhoutstraat 18, 3560 Lummen

Attestnummer : 20230719-000310.000

**Niet-asbestveilig**

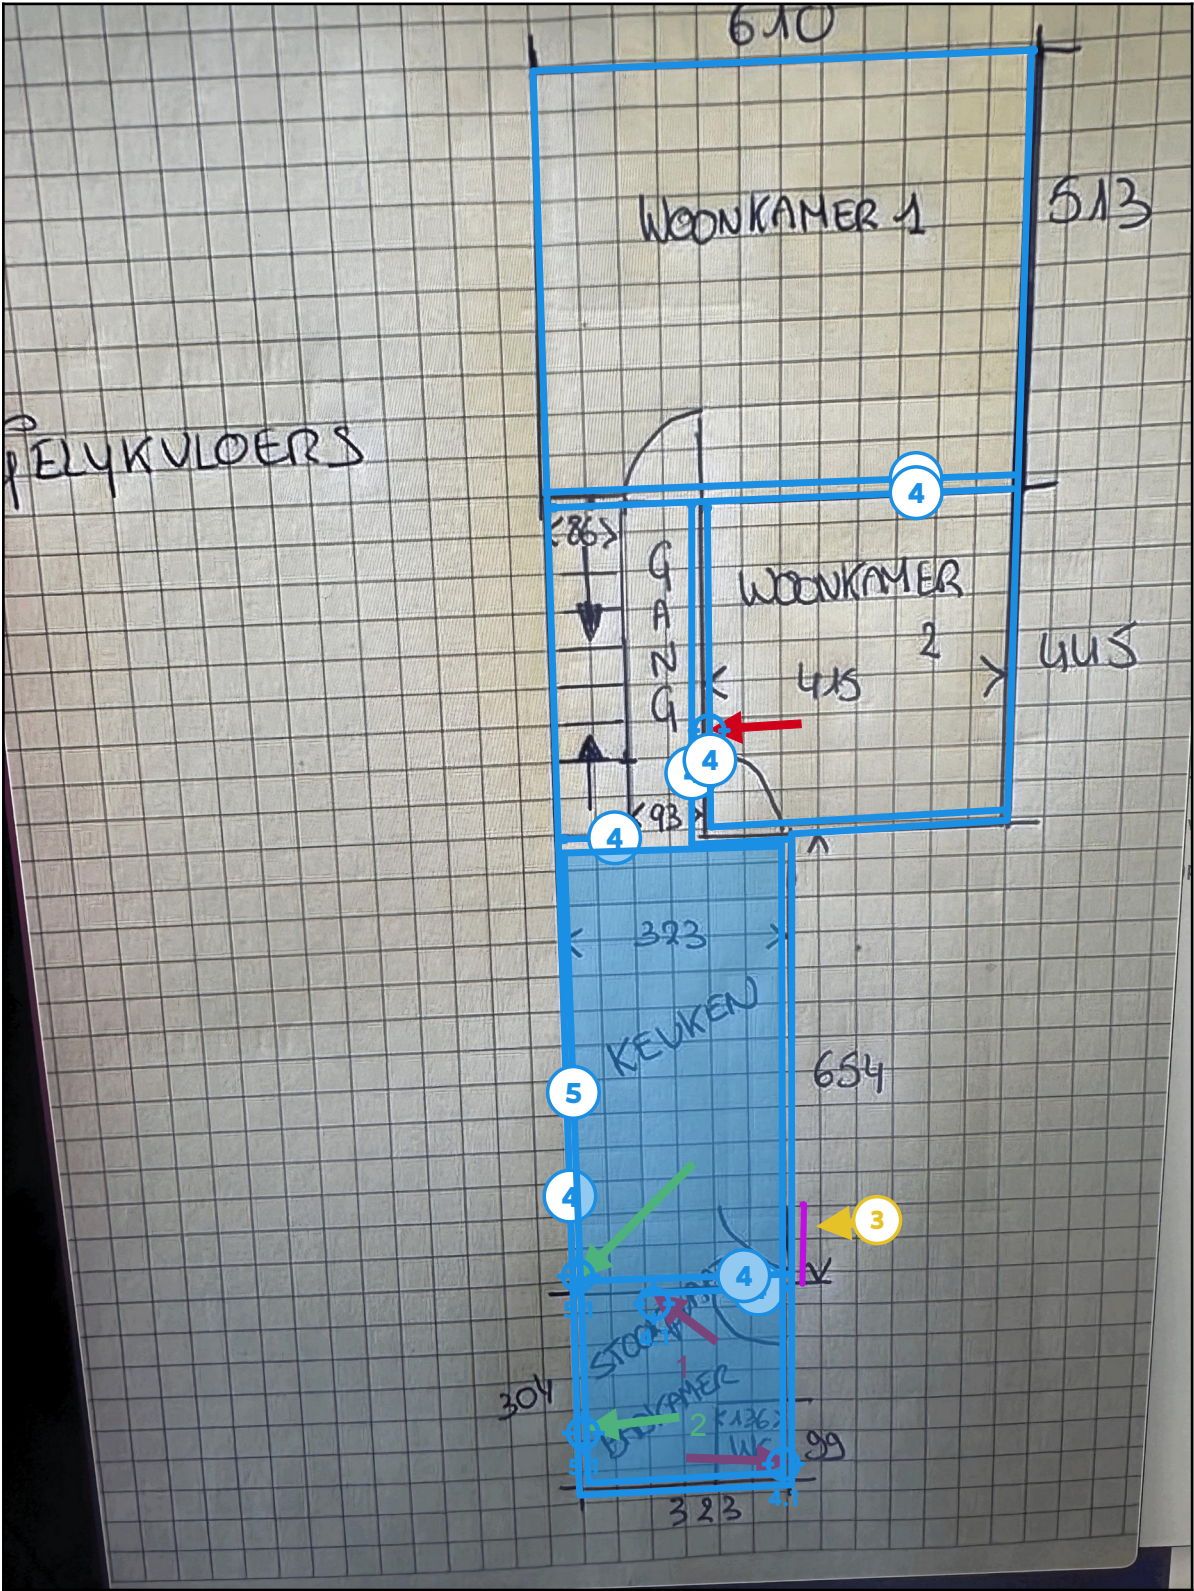
Plan 1.1: Gelijkvloers

3. Glasal paneel deur	Asbestmateriaal	Zorgvuldig beheren
4. Pleister muren	Geen asbest	-
4.1 Code: 1	Mengmonster	-
5. Pleister plafonds	Geen asbest	-
5.1 Code: 2	Mengmonster	-

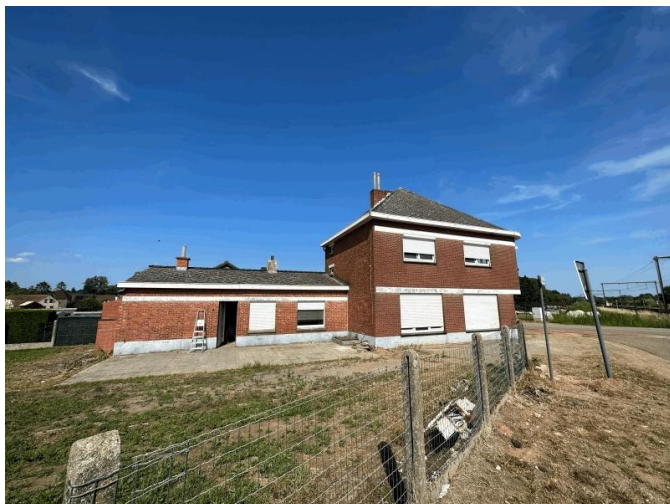
Eindbeoordeling materiaalarisico	Hoog materiaalarisico en/of hoge kans op vezelvrijgave
----------------------------------	--

Gebondenheid	Categorie 1: hechtgebonden in oorsprong
Asbestsoort (vezeltype)	Crocidoliet aanwezig
Asbestconcentratie	Laag (< 50%)
Afschermingsgraad van het gehele materiaal	Geheel of deels (ook) vrij aan de binnenlucht
Toestand van het materiaal	Matig beschadigd, matig verweerd

Beschrijving	Leiendak woning
Omgeving	Grenst aan binnen- en buitenlucht
Primaire drager	Schuin dak
Asbestmateriaal	Dak- en gevelbekleding - Lei, shingle
Bindmiddel van asbestmateriaal	Cement
Gebondenheid op basis van bindmiddel	Hecht

Hoeveelheid (oppervlakte - aantal)	<ul style="list-style-type: none"> <li>• 120,00 m<sup>2</sup> - 1 stuk</li> </ul>
Totale oppervlakte	120,00 m <sup>2</sup>
Eenvoudig bereikbaar	Ja
Bevestigingswijze	<ul style="list-style-type: none"> <li>• Genageld, geniet</li> </ul>
Identificatiemethode	Vaststelling zonder monstername
Destructieve handeling voor identificatie	Nee
Opmerking	Geschatte hoeveelheid.

**Dringend verwijderen**

- Zorg voor een veilig beheer en verwijder dit asbestmateriaal wanneer het bij werken eenvoudig bereikbaar wordt. Controleer de toestand jaarlijks op wijzigingen.
- Hemelwater dat afspoelt van asbestcement daken of gevels kan asbestdeeltjes bevatten. Gebruik het enkel voor gesloten circuits (bv. spoelen toiletten). Reinig na het vervangen van het dak of de gevel de dakgoten en regenwaterput of -ton om asbesthoudend sediment of slib te verwijderen

- Eenvoudige handelingen: mag via doe-het-zelf of door werknemer(s) met opleidingsattest eenvoudige handelingen  
Buitentoepassingen die hechtgebonden zijn kunnen door uzelf verwijderd worden indien: \*Verwijdering enkel indien de voorschriften worden gevolgd.\*Kiest u voor een aannemer voor verwijdering van het materiaal controleer dan of deze voldoen aan de regelgeving.

\*Gebruik steeds de nodige persoonlijke beschermingsmiddelen ook bij wegvoeren naar het containerpark .  
\*Bevochtig het materiaal voor verwijdering.\*Breek het materiaal niet, gebruik geen mechanische machines met grote snelheid ( boor, zaag , slijpmachine,hogedrukreinigers,etc.)

\*Zorg ervoor dat alles vochtig is en goed afgedekt bij het wegvoeren van het afval.

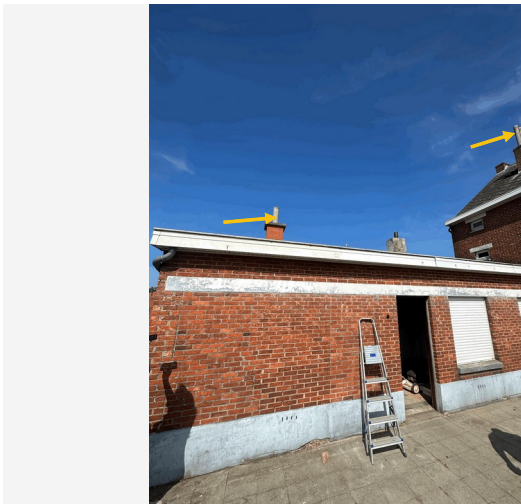
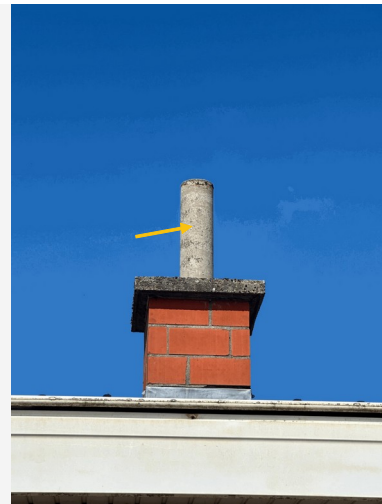
Eindbeoordeling materiaalarisico	Verhoogd materiaalarisico en/of verhoogde kans op vezelvrijgave
----------------------------------	---

Gebondenheid	Categorie 1: hechtgebonden in oorsprong
Asbestsoort (vezeltype)	Crocidoliet aanwezig
Asbestconcentratie	Laag (< 50%)
Afschermingsgraad van het gehele materiaal	Geheel of deels vrij aan de buitenlucht
Toestand van het materiaal	Matig beschadigd, matig verweerd

Beschrijving	Schouwbuizen asbestcement
Omgeving	Buiten
Primaire drager	Schuin dak
Asbestmateriaal	Rookgaskanaal
Bindmiddel van asbestmateriaal	Cement
Gebondenheid op basis van bindmiddel	Hecht
Hoeveelheid (lengte - omtrek - dikte - aantal)	<ul style="list-style-type: none"><li>4,10 m - 70,00 cm - 1,00 cm - 1 stuk</li></ul>
Totaal volume	0,029 m <sup>3</sup>

Eenvoudig bereikbaar	Ja
Bevestigingswijze	<ul style="list-style-type: none"> <li>• Geklemd</li> </ul>
Identificatiemethode	Vaststelling zonder monstername
Destructieve handeling voor identificatie	Nee
Opmerking	Geschatte hoeveelheid.

Verwijderen

- Zorg voor een veilig beheer en verwijder dit asbestmateriaal wanneer het bij werken eenvoudig bereikbaar wordt. Controleer de toestand jaarlijks op wijzigingen.

- Eenvoudige handelingen: mag via doe-het-zelf of door werknemer(s) met opleidingsattest eenvoudige handelingen  
Buitentoepassingen die hechtgebonden zijn kunnen door uzelf verwijderd worden indien: \*Verwijdering enkel indien de voorschriften worden gevolgd.\*Kiest u voor een aannemer voor verwijdering van het materiaal controleer dan of deze voldoen aan de regelgeving.

\*Gebruik steeds de nodige persoonlijke beschermingsmiddelen ook bij wegvoeren naar het containerpark .  
\*Bevochtig het materiaal voor verwijdering.\*Breek het materiaal niet, gebruik geen mechanische machines met grote snelheid ( boor, zaag , slijpmachine,hogedrukreinigers,etc.)

\*Zorg ervoor dat alles vochtig is en goed afgedekt bij het wegvoeren van het afval.

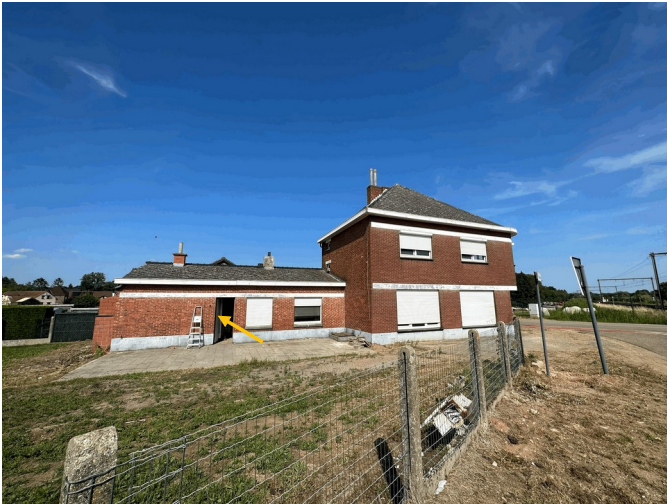
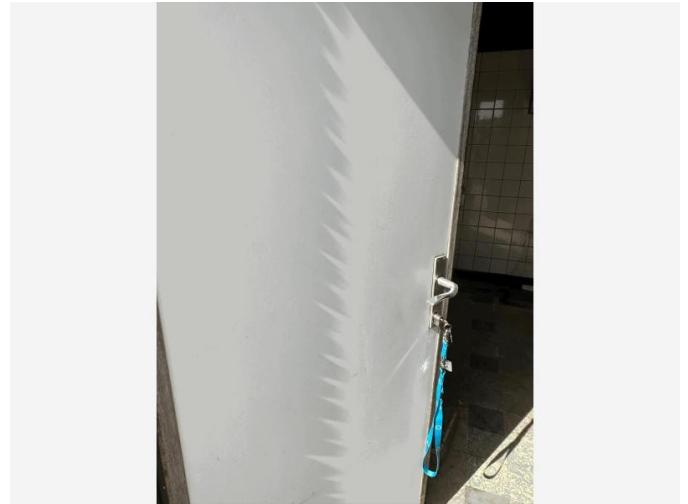
Eindbeoordeling materiaalrisico	Zeer laag materiaalrisico en/of zeer lage kans op vezelvrijgave
---------------------------------	---

Gebondenheid	Categorie 1: hechtgebonden in oorsprong
Asbestsoort (vezeltype)	Crocidoliet aanwezig
Asbestconcentratie	Laag (< 50%)
Afschermingsgraad van het gehele materiaal	Enkel randen niet afgeschermd maar geen contact met binnenluchtstromen
Toestand van het materiaal	Onbeschadigd, niet verweerd

Beschrijving	Glasal paneel deur
Omgeving	Grenst aan binnen- en buitenlucht
Primaire drager	Wandopening verticaal (raam, deur, ...)
Asbestmateriaal	Plaat, paneel, tablet - Geëmailleerd, type Glasal
Bindmiddel van asbestmateriaal	Cement
Gebondenheid op basis van bindmiddel	Hecht
Hoeveelheid (oppervlakte - dikte - aantal)	• 3,60 m <sup>2</sup> - 0,40 cm - 1 stuk
Totaal volume	0,014 m <sup>3</sup>
Eenvoudig bereikbaar	Ja
Bevestigingswijze	• Geklemd
Identificatiemethode	Vaststelling zonder monsternamen

Zorgvuldig beheren

- Zorg voor een veilig beheer en verwijder dit asbestmateriaal wanneer het bij werken eenvoudig bereikbaar wordt. Controleer de toestand jaarlijks op wijzigingen.

- Eenvoudige handelingen: mag via doe-het-zelf of door werknemer(s) met opleidingsattest eenvoudige handelingen  
Toepassing niet breken bij verwijdering .

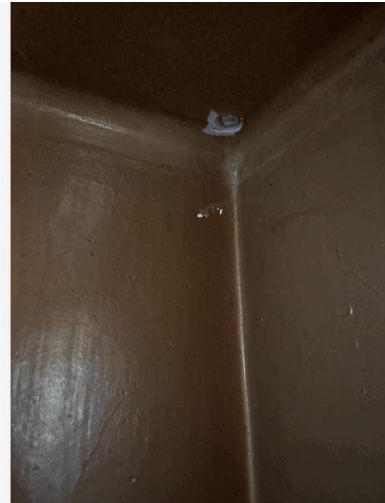
## Fiche 5: Pleister plafonds

Geen asbest

#	Type	Referentie	Resultaat
5.1	Mengmonster	2	Geen asbest

Beschrijving	Pleister plafonds
Omgeving	Binnen
Primaire drager	Plafond

Bindmiddel van materiaal	Gips - kalk
Gebondenheid op basis van bindmiddel	Niet-hechtgebonden
Hoeveelheid (oppervlakte - dikte - aantal)	<ul style="list-style-type: none"> <li>85,00 m<sup>2</sup> - 1,00 cm - 1 stuk</li> </ul>
Totaal volume	0,85 m <sup>3</sup>
Identificatiemethode	Vaststelling met monstername
Destructieve handeling voor identificatie	Nee
Opmerking	Geschatte hoeveelheid.
