Asbestinventarisatetest

Astridplein 50/101, 2280 Grobbendonk

Attestnummer : **20231130-000496.000**

Asbestveilig

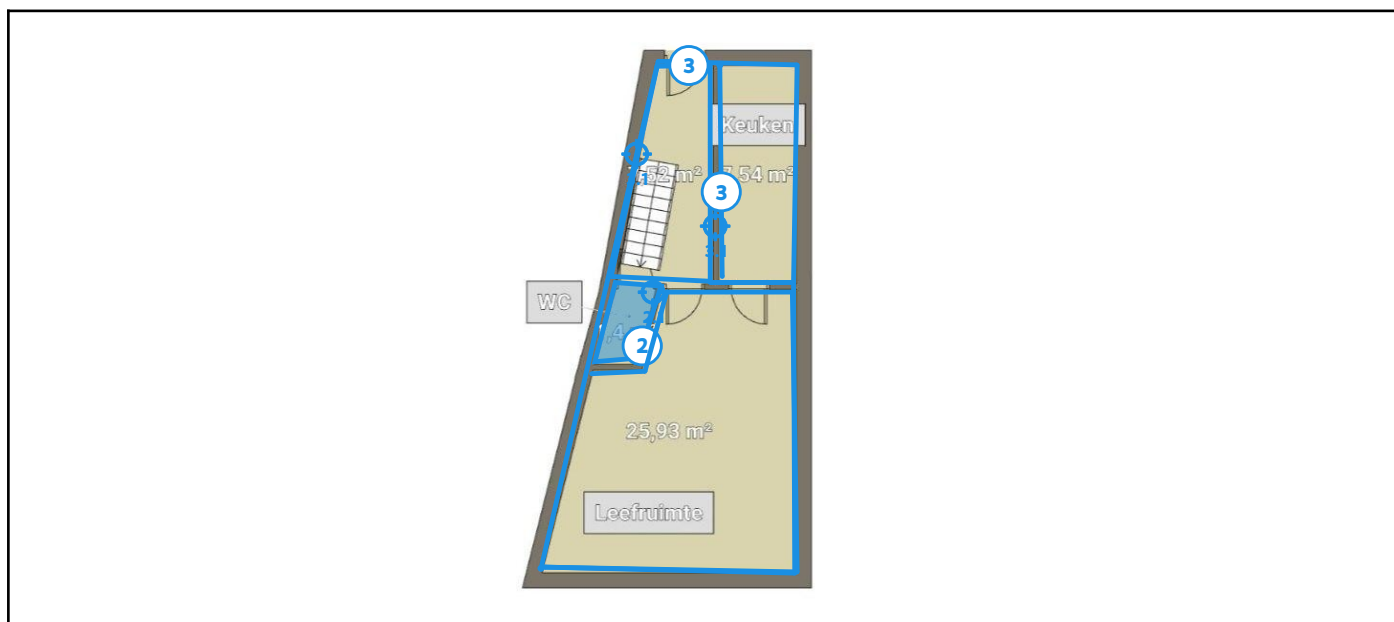
Plan 1.1: 1e verdieping 1.1

Beschrijving	Type	Actie
2. Vinyl wc en 2e verdieping	Geen asbest	-
2.1 Code: MM03	Puntmonster	-
3. Wandpleister	Geen asbest	-
3.1 Code: MM02	Mengmonster	-

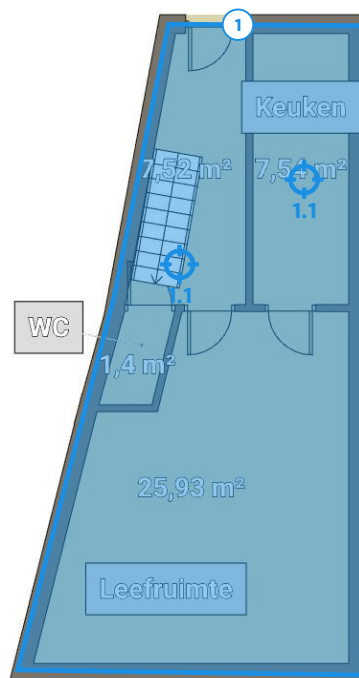
Plan 1.2: 1e verdieping 1.2

Beschrijving	Type	Actie
1. Plafondpleister	Geen asbest	-
1.1 Code: MM01	Mengmonster	-

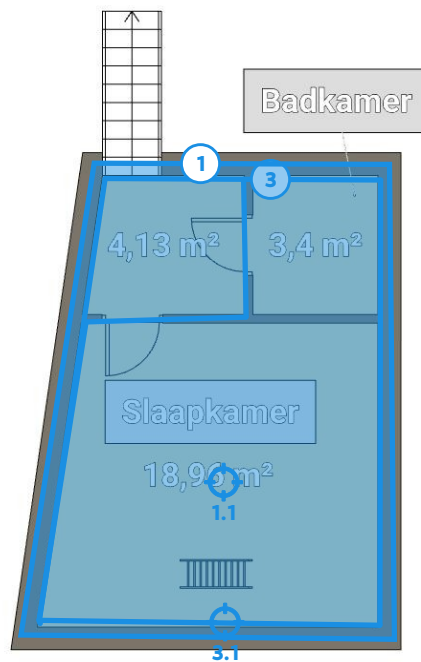
Plan 1.3: 2e verdieping

Beschrijving	Type	Actie
1. Plafondpleister	Geen asbest	-
1.1 Code: MM01	Mengmonster	-
3. Wandpleister	Geen asbest	-
3.1 Code: MM02	Mengmonster	-

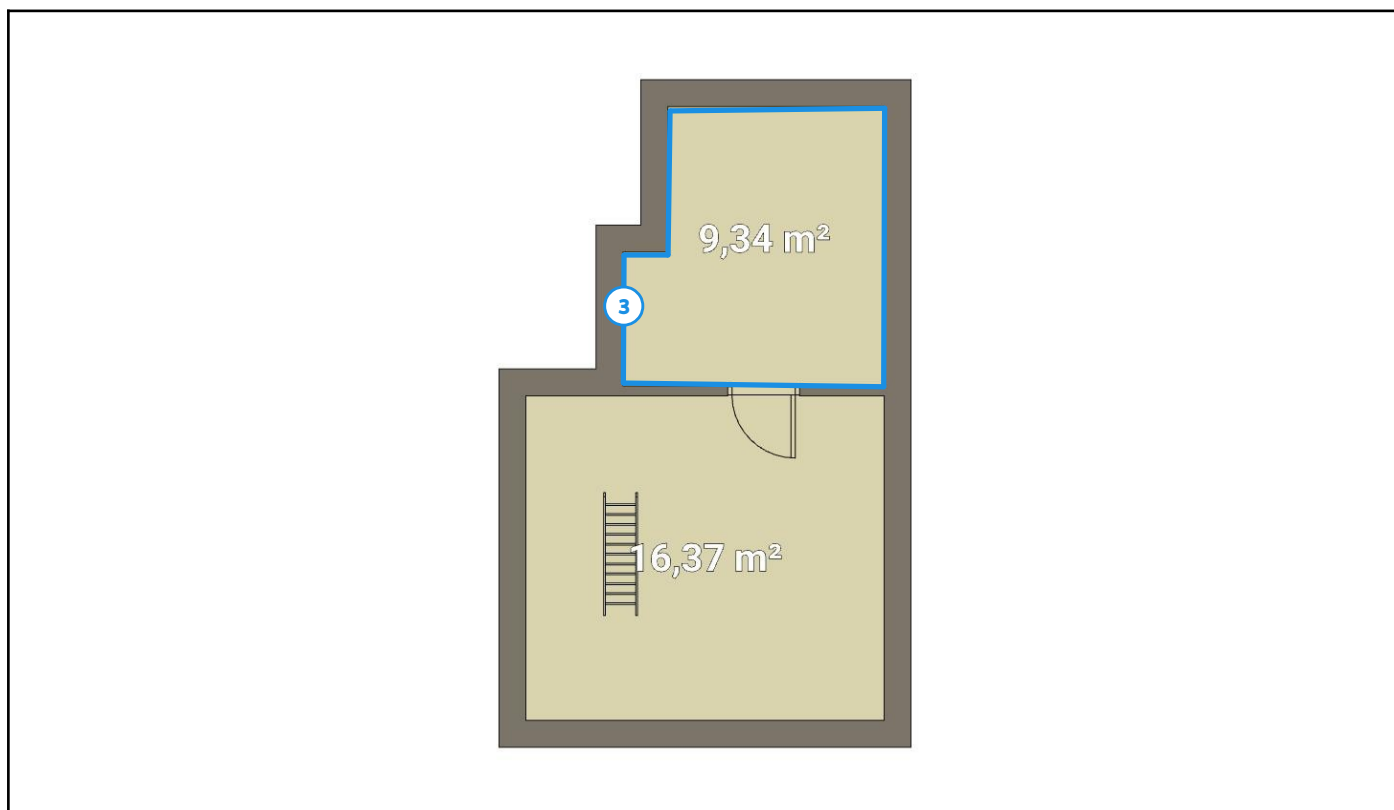
Plan 1.4: Zolder

Beschrijving	Type	Actie
3. Wandpleister	Geen asbest	-

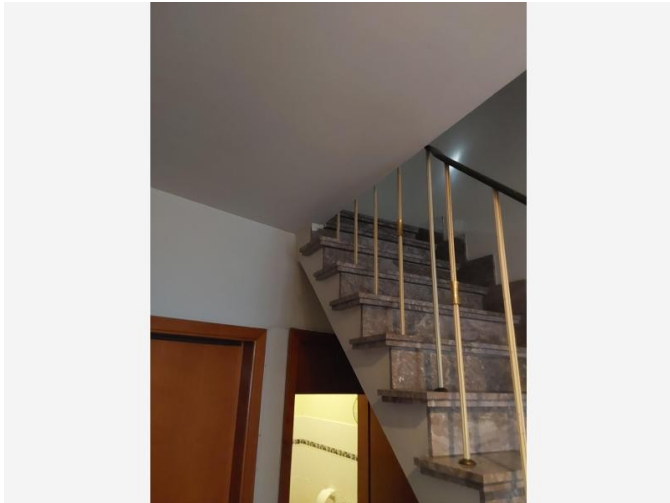
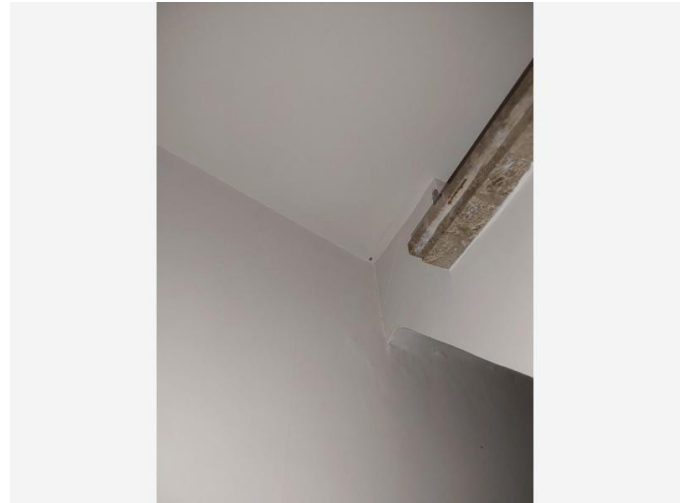
Fiche 1: Plafondpleister

Geen asbest

#	Type	Referentie	Resultaat
1.1	Mengmonster	MM01	Geen asbest

Beschrijving	Plafondpleister
Omgeving	Binnen
Primaire drager	Plafond

Bindmiddel van materiaal	Gips - kalk
Gebondenheid op basis van bindmiddel	Niet-hechtgebonden
Hoeveelheid (oppervlakte - dikte - aantal)	<ul style="list-style-type: none"> • 103,00 m² - 2,00 cm - 1 stuk
Totaal volume	2,06 m ³
Identificatiemethode	Vaststelling met monstername
Destructieve handeling voor identificatie	Nee

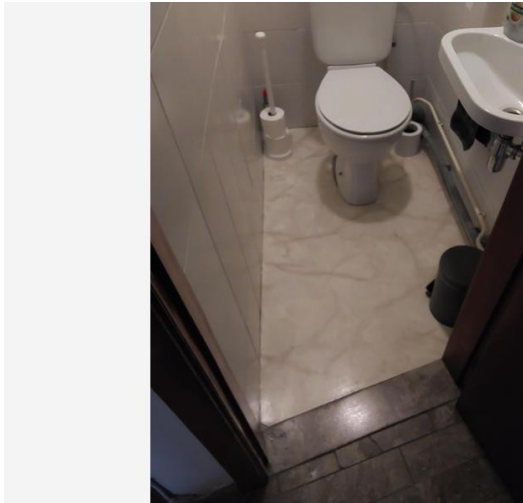
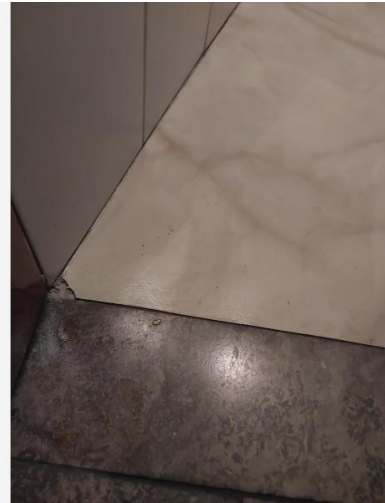
Fiche 2: Vinyl wc en 2e verdieping

Geen asbest

#	Type	Referentie	Resultaat
2.1	Puntmonster	MM03	Geen asbest

Beschrijving	Vinyl wc en 2e verdieping
Omgeving	Binnen
Primaire drager	Vloer
Bindmiddel van materiaal	Karton - papier - viltachtig

Gebondenheid op basis van bindmiddel	Niet-hechtgebonden
Hoeveelheid (oppervlakte - aantal)	<ul style="list-style-type: none"> • 1,50 m² - 1 stuk
Totale oppervlakte	1,50 m ²
Identificatiemethode	Vaststelling met monstername
Destructieve handeling voor identificatie	Nee

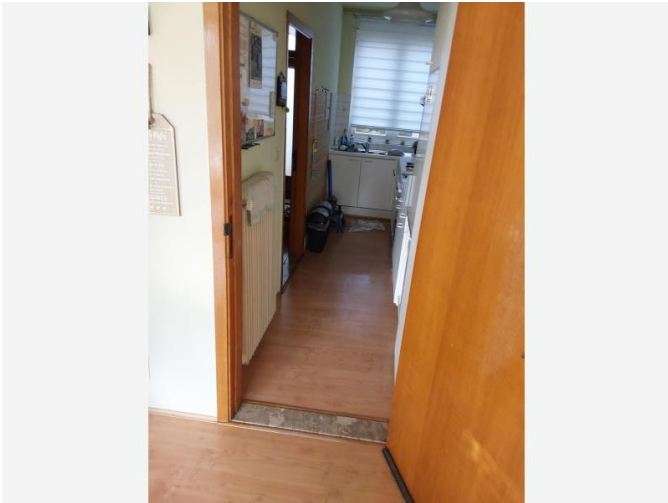
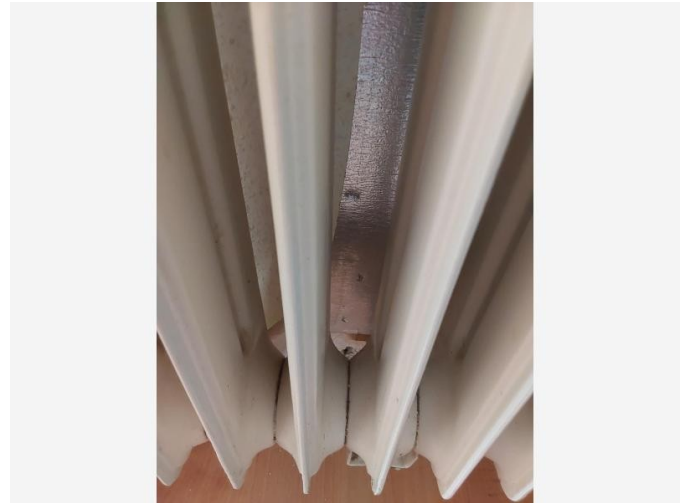
Geen asbest

#	Type	Referentie	Resultaat
3.1	Mengmonster	MM02	Geen asbest

Beschrijving	Wandpleister
Omgeving	Binnen
Primaire drager	Binnenwand

Bindmiddel van materiaal	Gips - kalk
Gebondenheid op basis van bindmiddel	Niet-hechtgebonden
Hoeveelheid (oppervlakte - dikte - aantal)	<ul style="list-style-type: none"> • 178,00 m² - 2,00 cm - 1 stuk
Totaal volume	3,56 m ³
Identificatiemethode	Vaststelling met monstername
Destructieve handeling voor identificatie	Nee
