Asbestinventarisatattest

Arendlaan 7/0403, 8434 Middelkerke

Attestnummer : 20250312-000298.000

Uitgegeven op : 12.03.2025

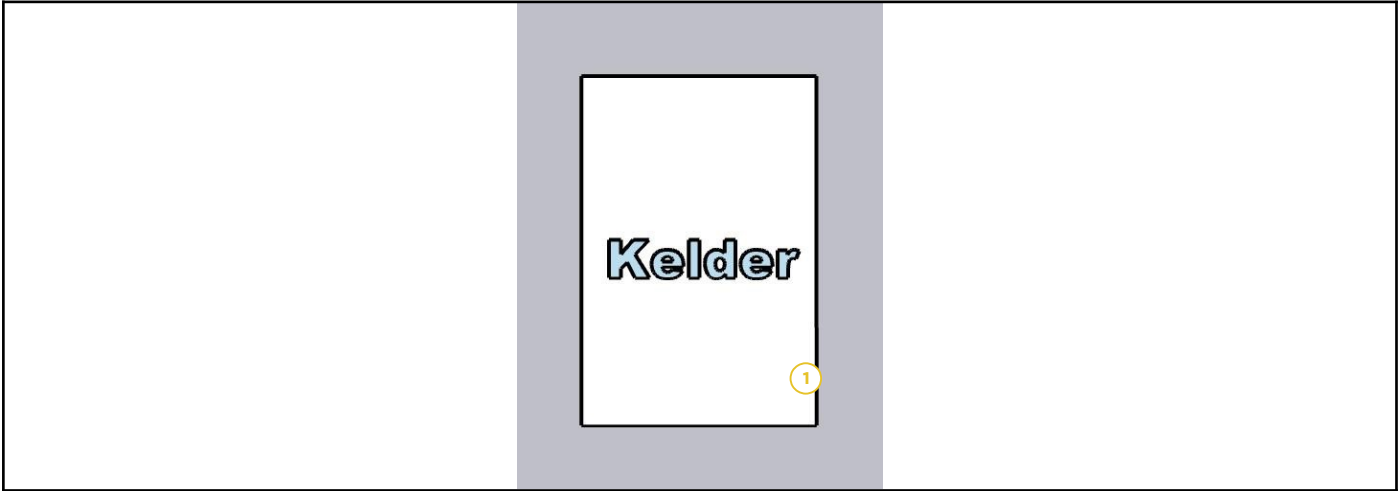
Plan 1.3: Kelder

Beschrijving	Type	Actie
1. Bakeliet - Schakelaar	Asbestmateriaal	Zorgvuldig beheren

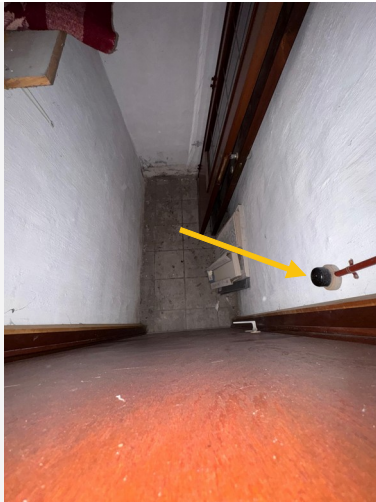
Overzichtsfoto

Het asbestmateriaal valt onder de mijlpaal van 2040.

Schade kan leiden tot vrijstelling van asbestvezels.

Laag materiaalrisico en/of verlaagde kans op vezelvrijgave

Gebondenheid	Categorie 1: hechtgebonden in oorsprong
Asbestsoort (vezeltype)	Crocidoliet aanwezig
Asbestconcentratie	Laag (< 50%)
Afschermingsgraad van het gehele materiaal	Geheel of deels (ook) vrij aan de binnenlucht
Toestand van het materiaal	Onbeschadigd, niet verweerd

Beschrijving	Bakeliet - Schakelaar
Omgeving	Binnen
Primaire drager	Communicatie en elektrische infrastructuur en uitrusting
Asbestmateriaal	Plaat, paneel, tablet - Type Bakeliet
Bindmiddel van asbestmateriaal	Kunststof of -hars
Gebondenheid op basis van bindmiddel	Hecht
Hoeveelheid (oppervlakte - dikte - aantal)	• 0,20 m ² - 1,00 cm - 1 stuk
Totaal volume	0,002 m ³
Eenvoudig bereikbaar	Ja
Bevestigingswijze	• Geschroefd
Identificatiemethode	Vaststelling zonder monstername
Destructieve handeling voor identificatie	Nee
Opmerking	De hoeveelheid is een schatting.

- Zorg voor een veilig beheer. Vermijd het beschadigen van het asbestmateriaal. Controleer de toestand jaarlijks op wijzigingen.

- Eenvoudige handelingen: mag via doe-het-zelf of door werknemer(s) met opleidingsattest eenvoudige handelingen
In binnenruimtes mag u alleen hechtgebonden asbest verwijderen dat niet beschadigd is. Dat betekent dat het materiaal volledig intact is en er geen vrije asbestvezels zichtbaar zijn. Opgelet: ook tijdens het verwijderen moet het asbest intact blijven.

Verwijder de schakelaar volledig in 1 stuk.

Let er op dat de elektriciteit niet aangesloten is bij het verwijderen.

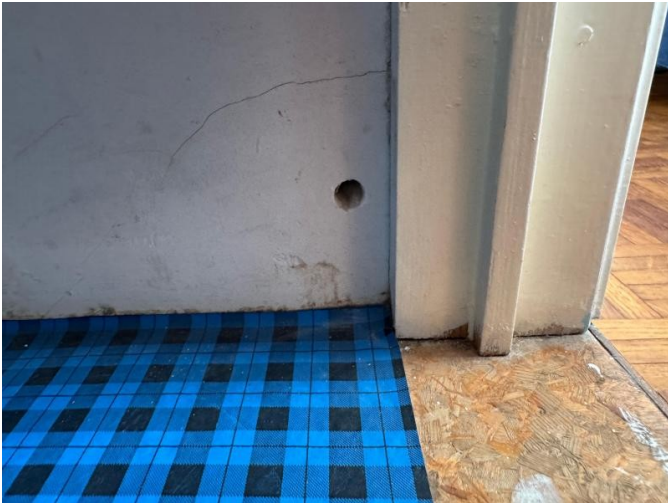
Fiche 3: Pleisterwerk - Muur

Geen asbest

#	Type	Referentie	Resultaat
3.1	Mengmonster	-1	Geen asbest

Beschrijving	Pleisterwerk - Muur
Omgeving	Binnen
Primaire drager	Binnenwand
Bindmiddel van materiaal	Gips - kalk
Gebondenheid op basis van bindmiddel	Niet-hechtgebonden
Hoeveelheid (oppervlakte - dikte - aantal)	• 75,00 m ² - 1,00 cm - 1 stuk
Totaal volume	0,75 m ³
Identificatiemethode	Vaststelling met monstername
Destructieve handeling voor identificatie	Nee
Opmerking	De hoeveelheid is een schatting. Staalnames in droge- en natte ruimtes. Geen traphal en stooklokaal aanwezig voor extra staalnames.
