## Keuringsverslag van een elektrische laagspanning- en zeer lage spanningsinstallatie

**NIET CONFORM**

**Datum keuring:** 07/02/2025

Controlebezoek van een oude huishoudelijke elektrische installatie van een wooneenheid bij verkoop op vraag van de verkoper volgens (KB 08/09/2019) - AREI Boek 1- 8.4.2. en 8.2.1. en 4.2.4.3.

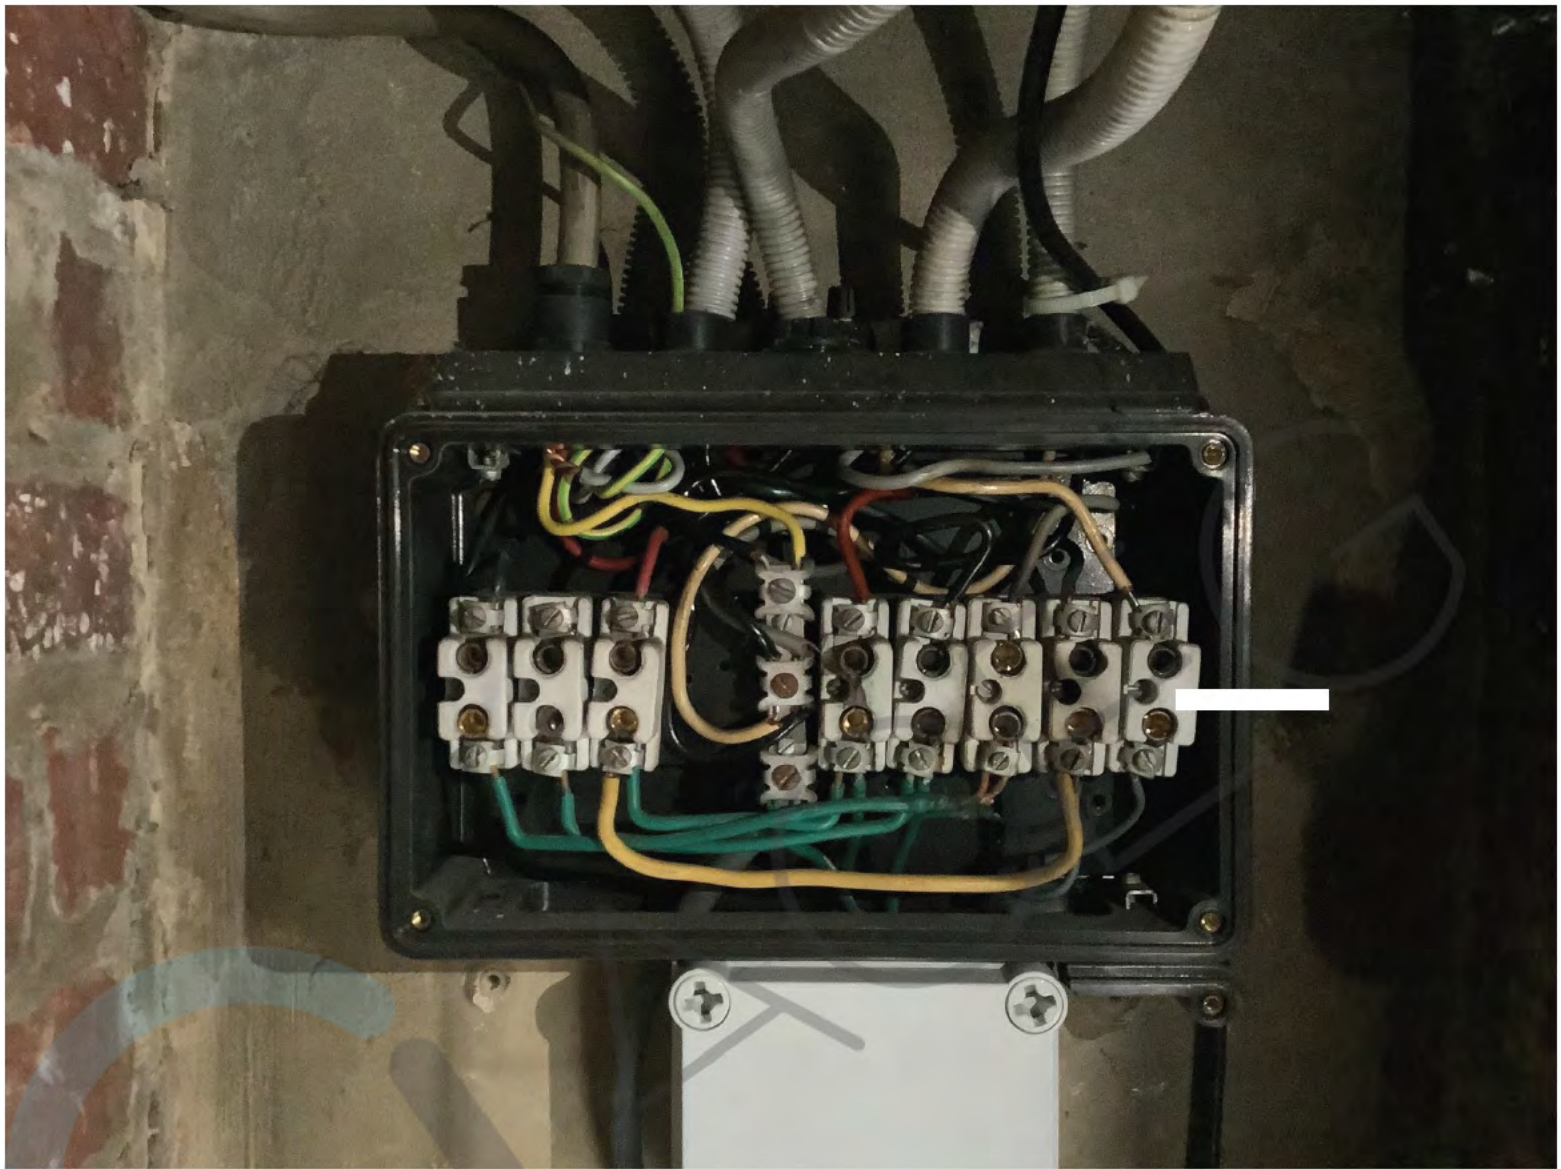
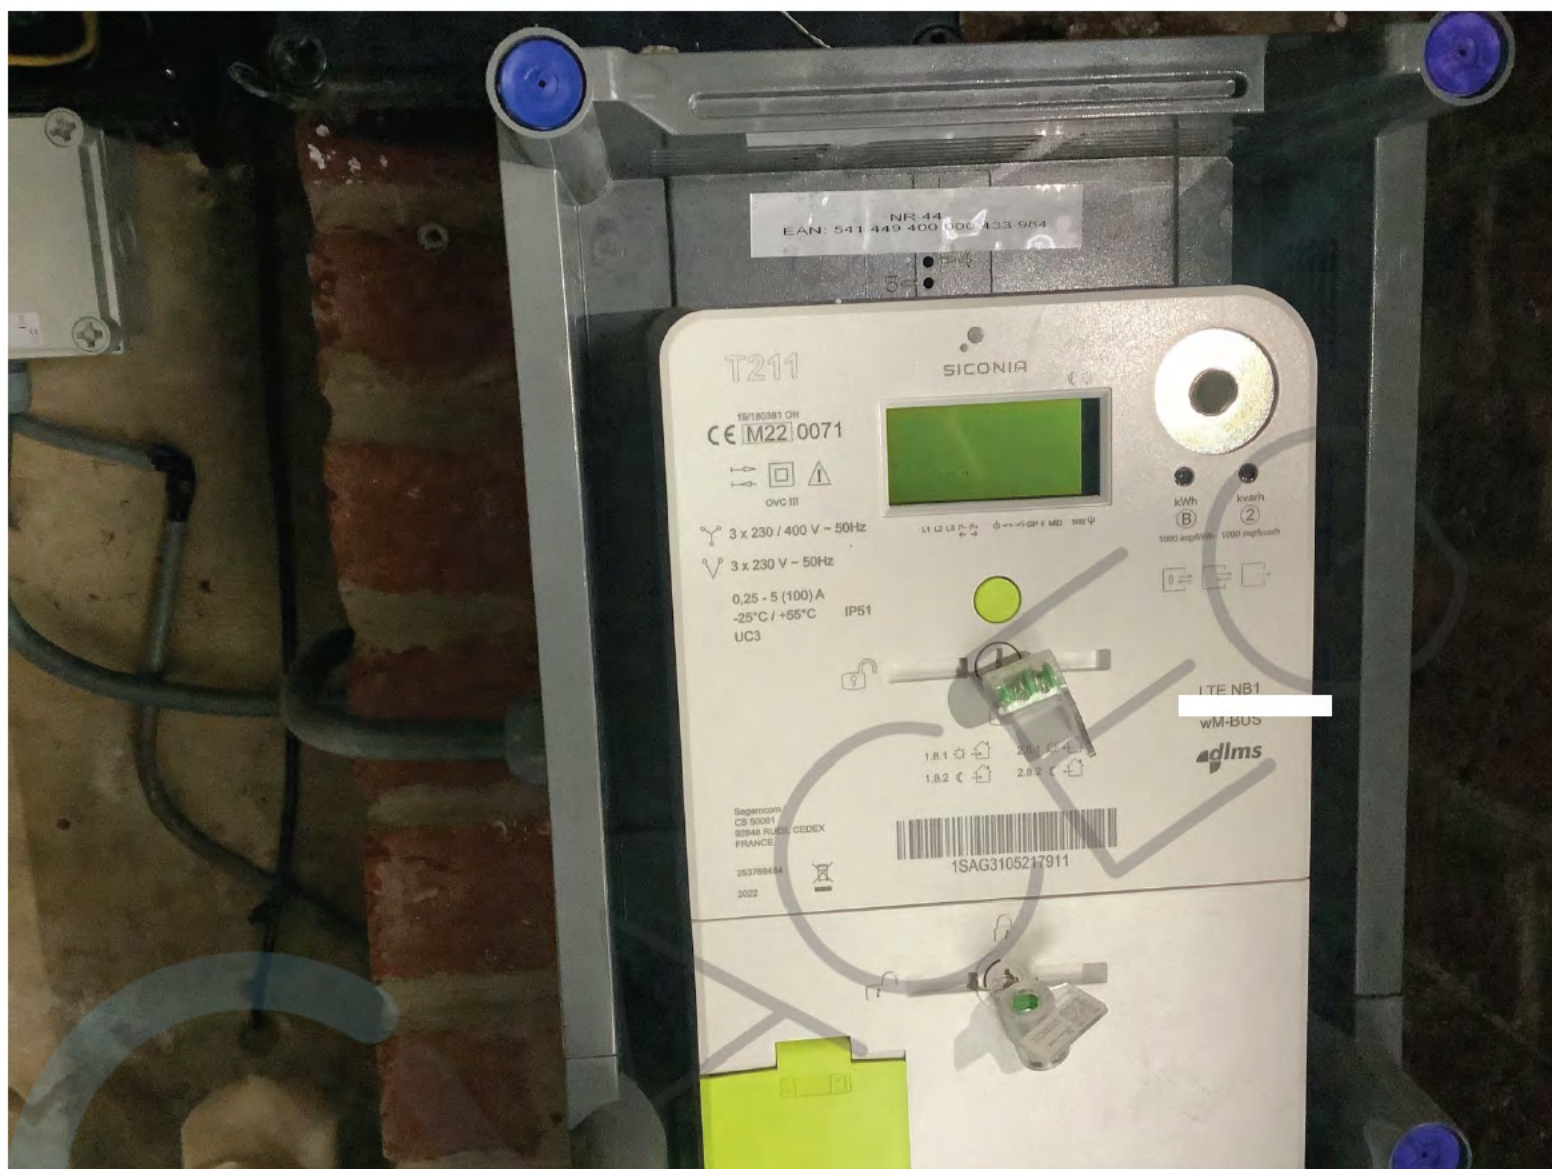
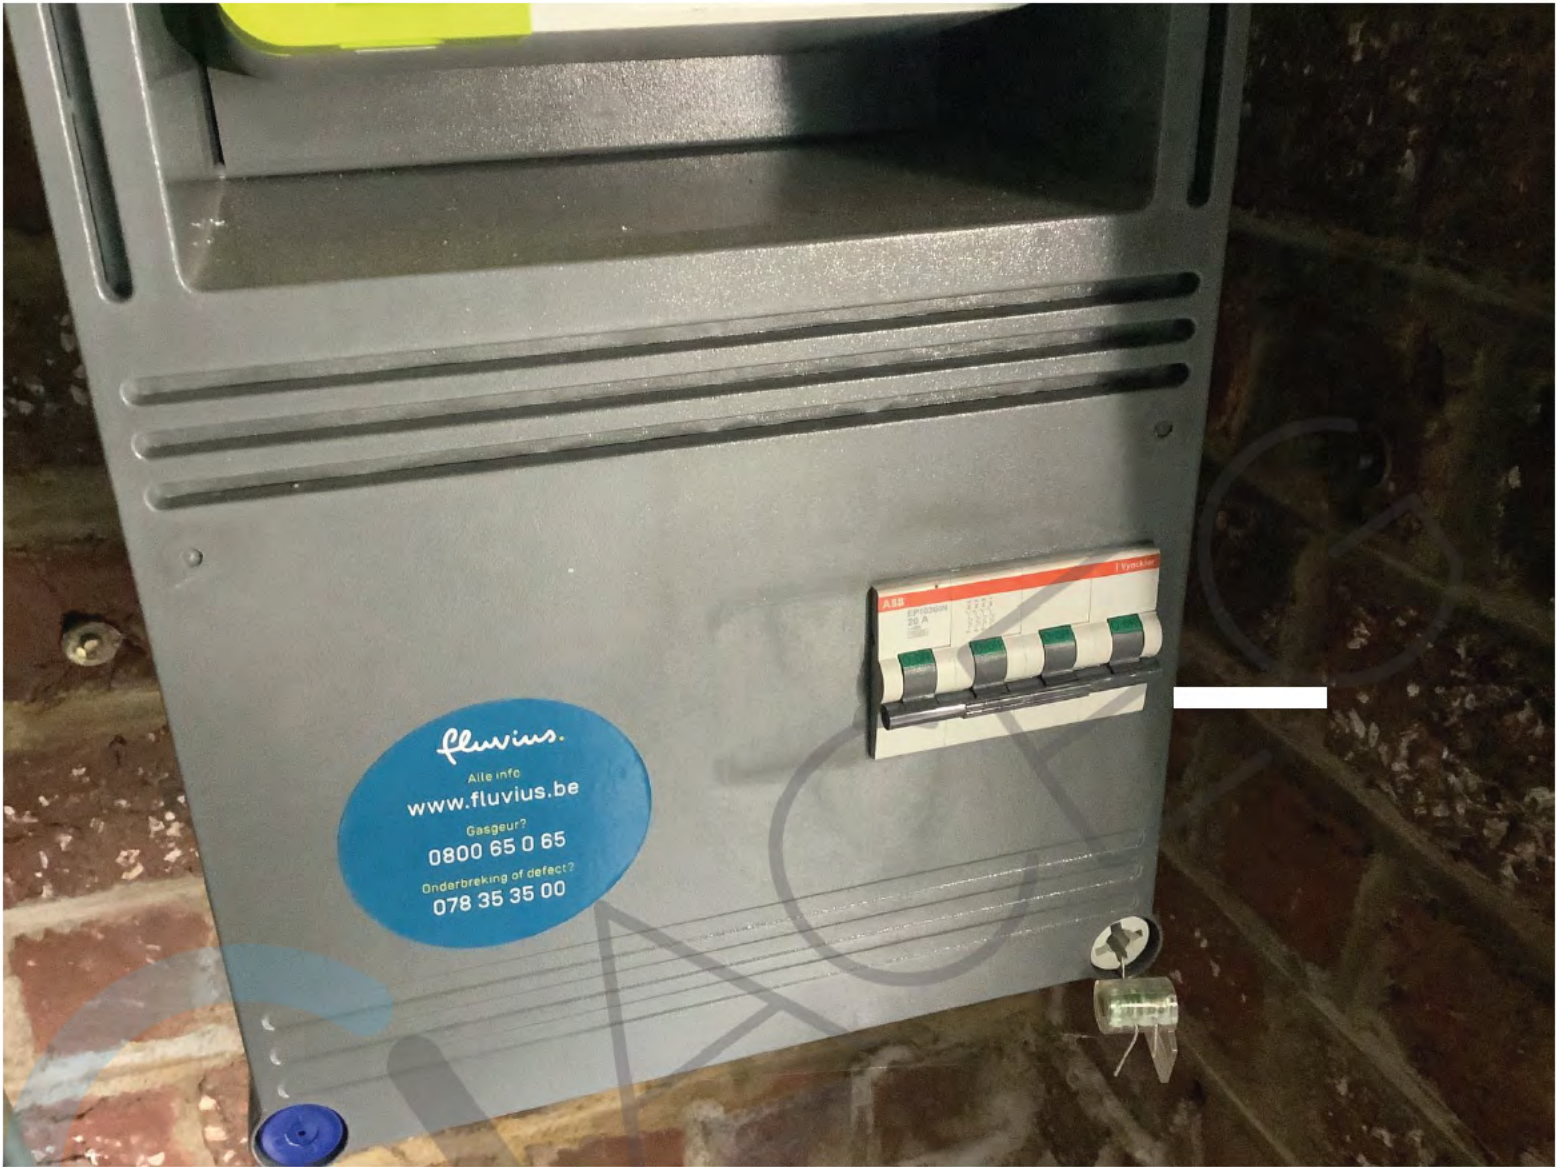
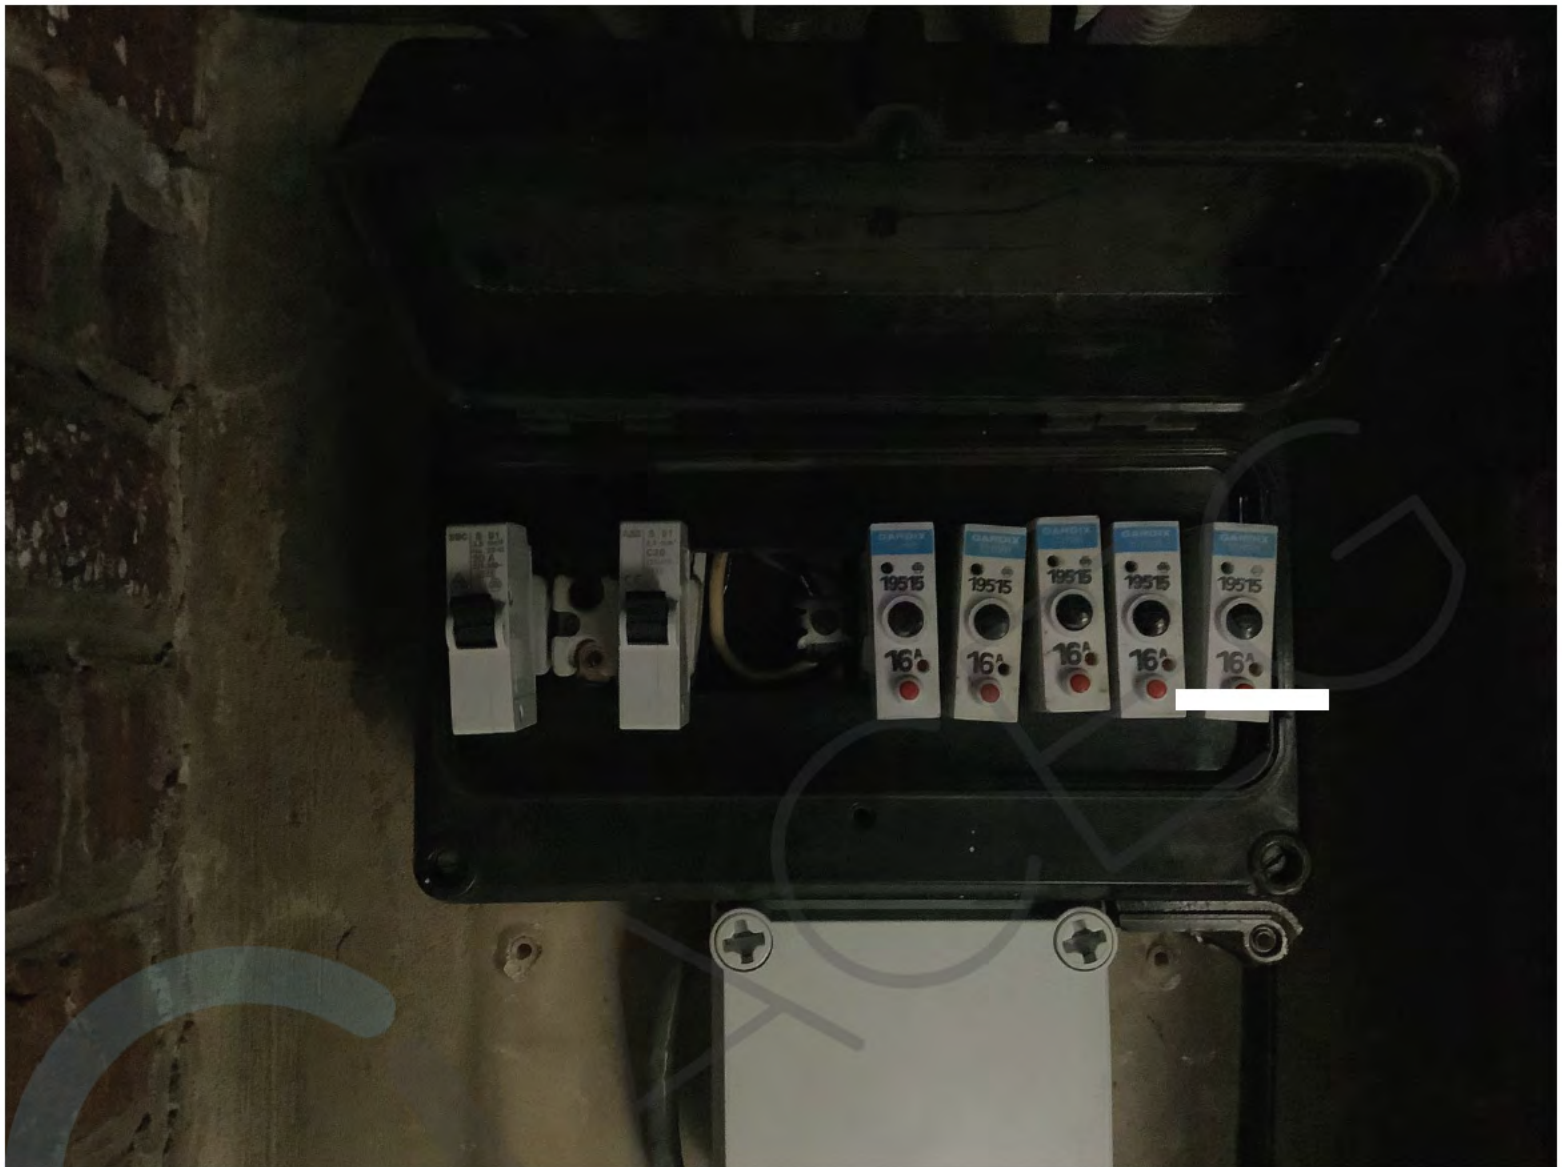
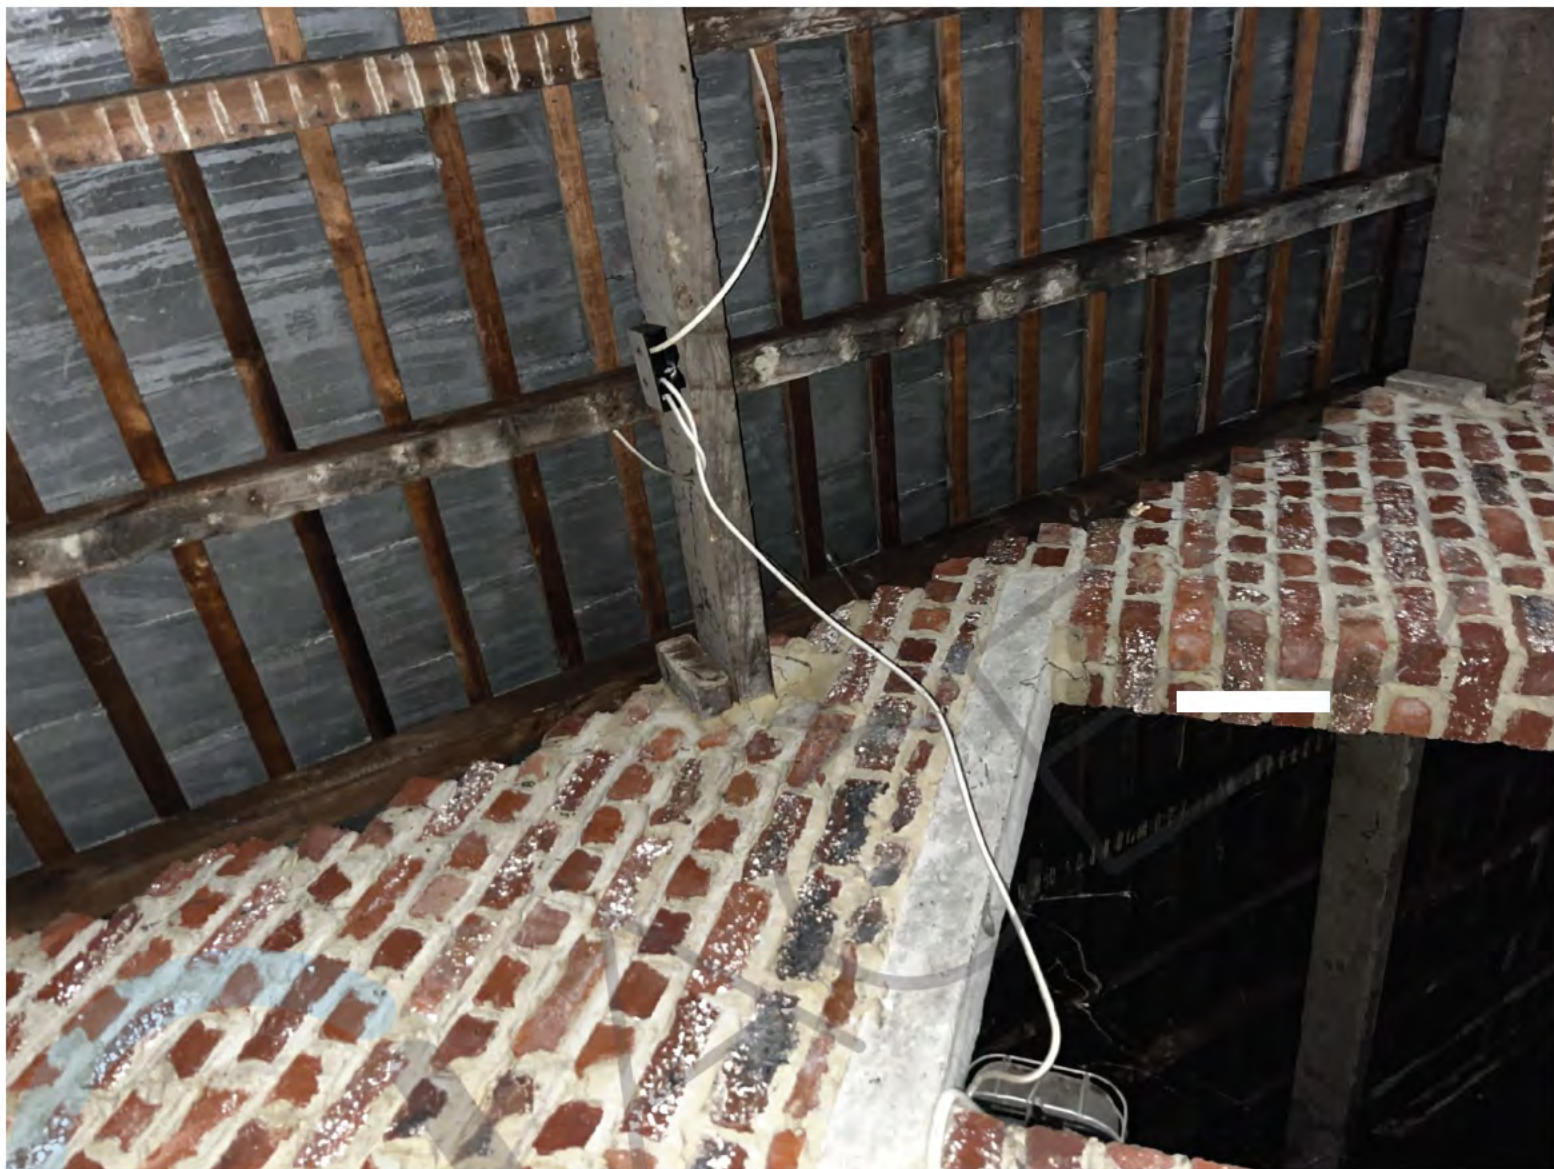
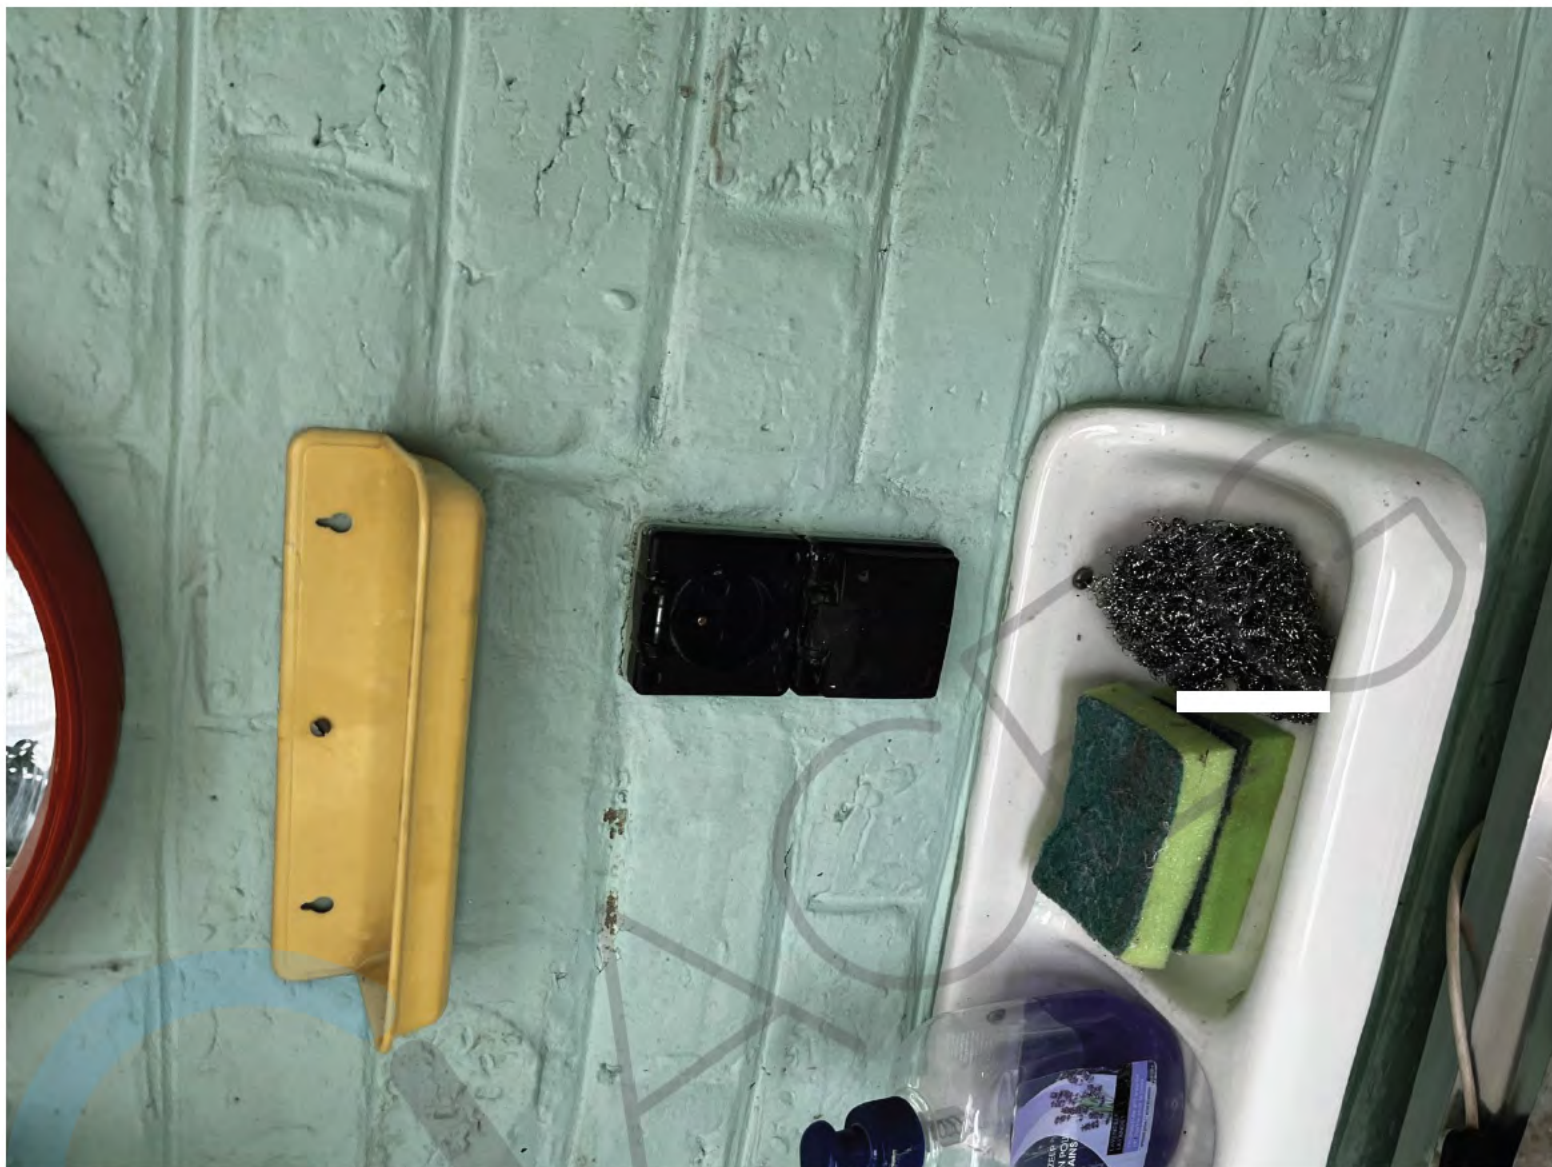
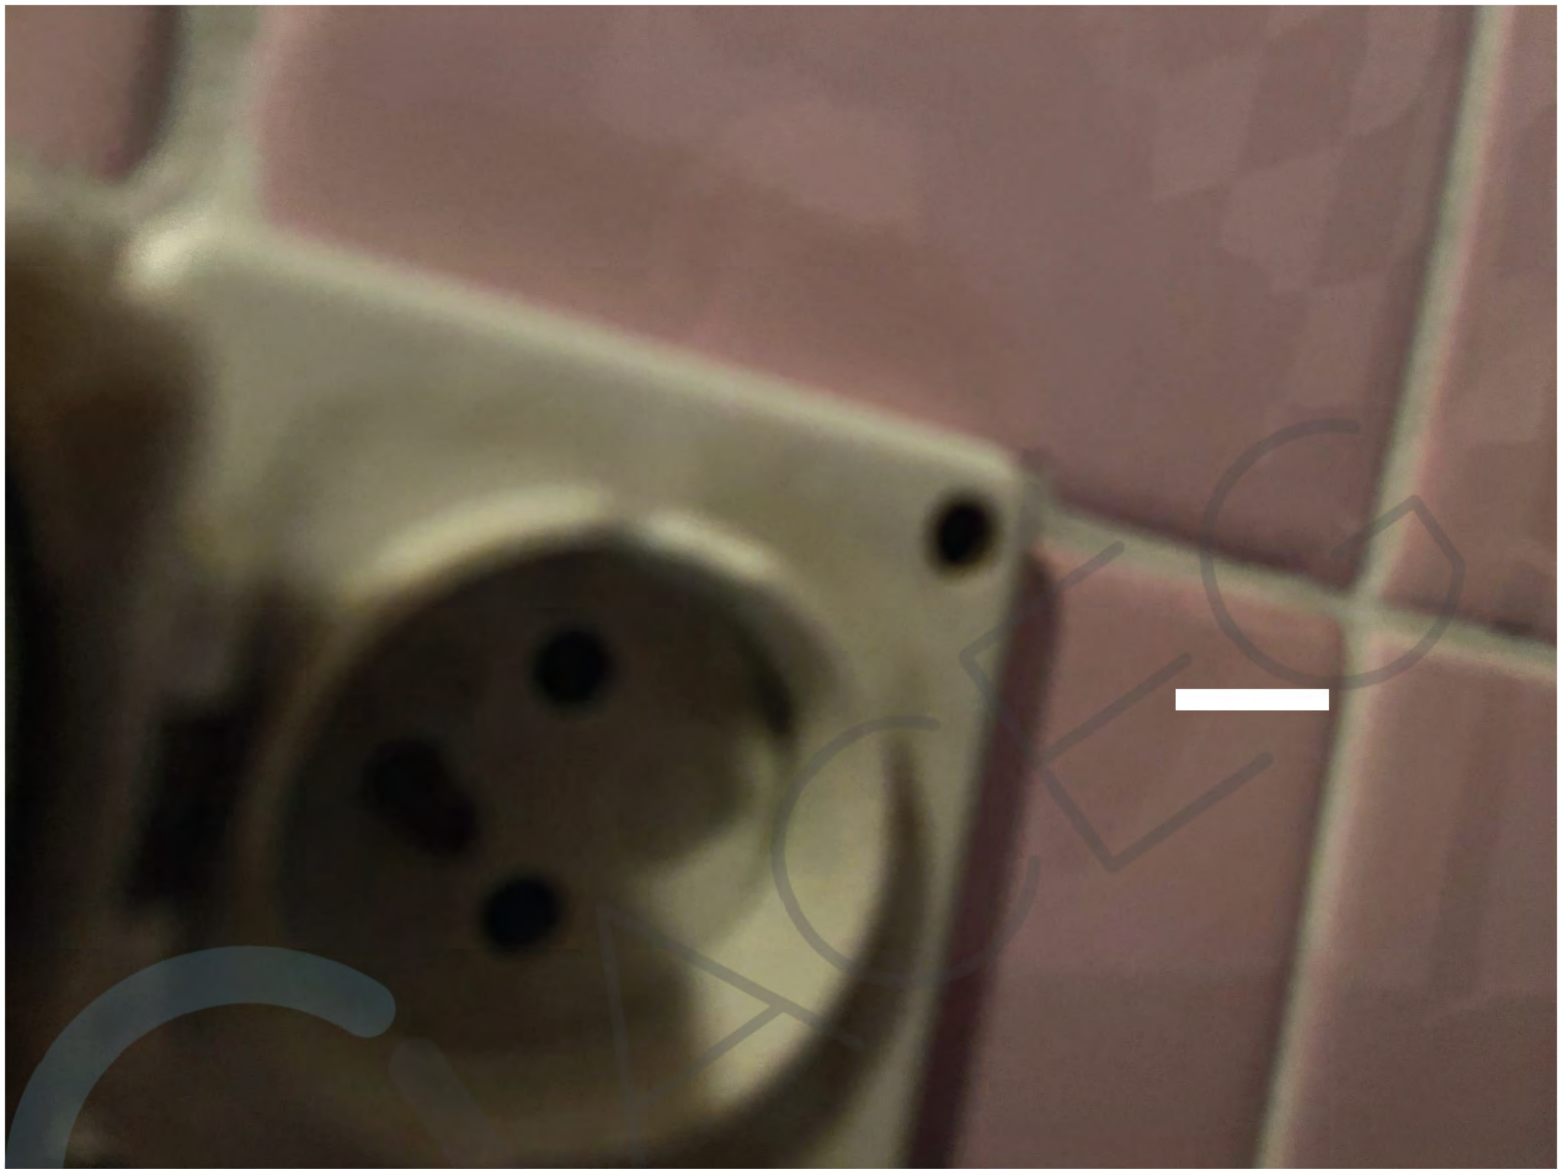
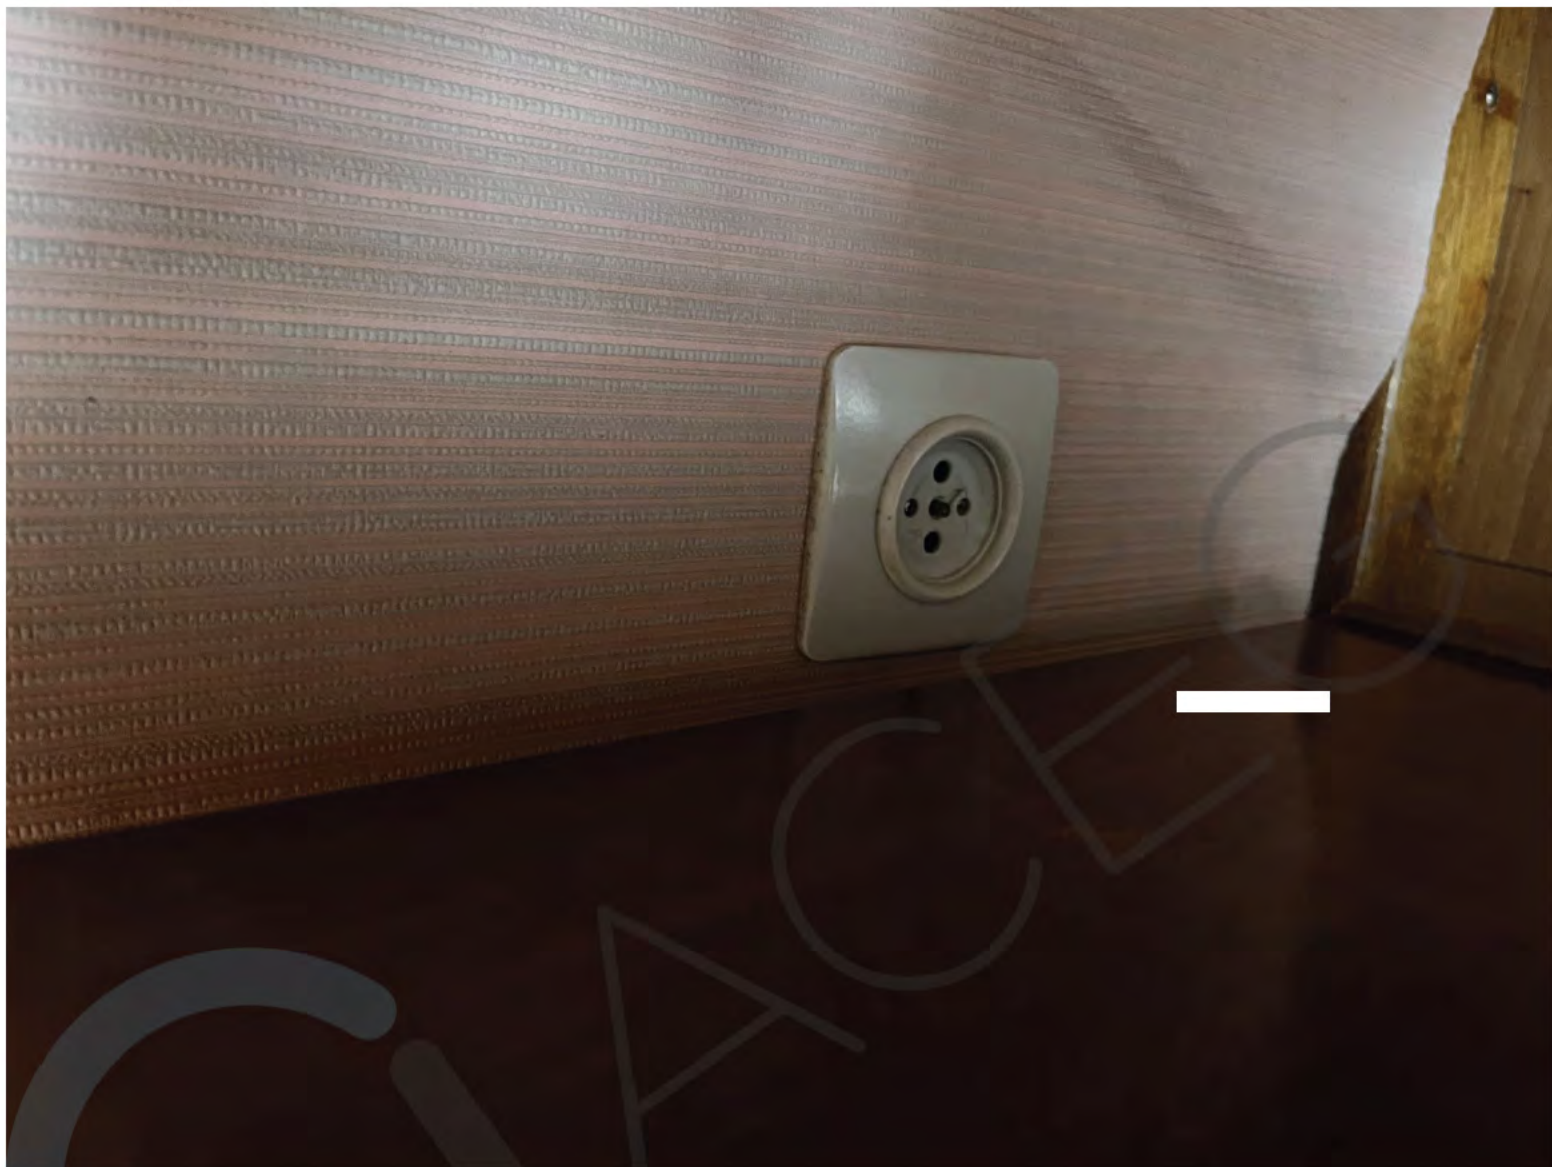
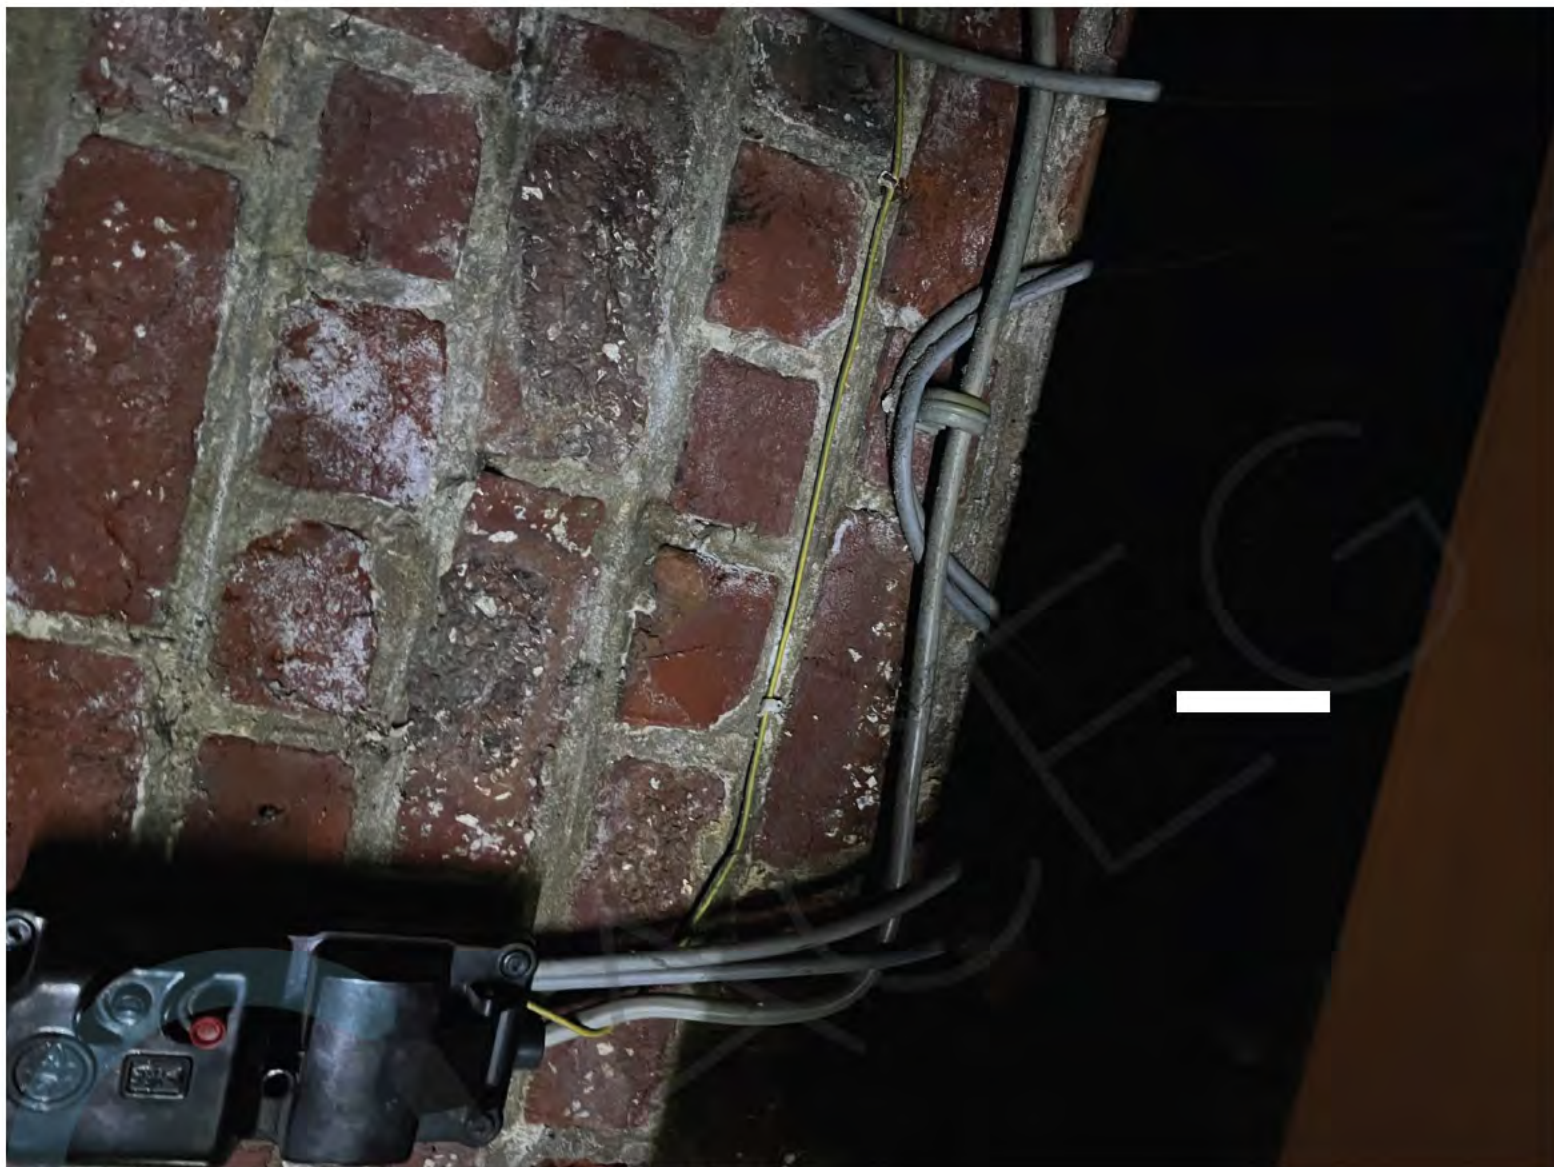
- I8.20 Geleiders die aangetast zijn door overbelasting/slecht contact, dient men te vervangen. (zie foto in bijlage)Verdeelkast
- I9.03 De verbindingen dienen verwezenlijkt te worden in borden, bindings- of aftakdozen, aan de klemmen van schakelaars, contactdozen of verlichtingsarmaturen. (Boek 1 Onderafdeling 5.2.6.1.)
