# Asbestinventarisatetest

Keistraat 3, 9506 Geraardsbergen

Attestnummer : 20230130-000514.000

**Niet-asbestveilig**

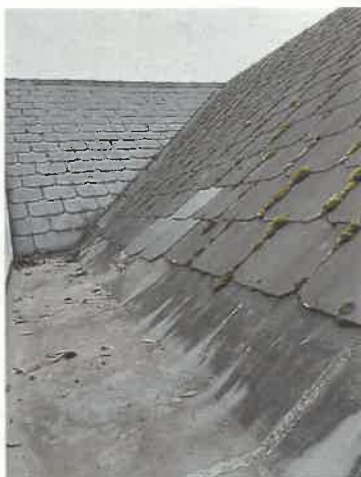
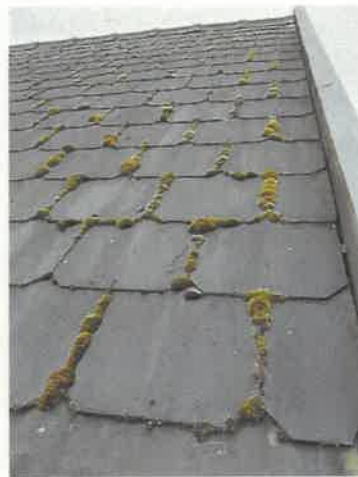
## Fiche 1: M02 daklei

Asbestmateriaal

Eindbeoordeling materiaalrisico	Laag materiaalrisico en/of verlaagde kans op vezelvrijgave
---------------------------------	--

Gebondenheid	Categorie 1: hechtgebonden in oorsprong
Asbestsoort (vezeltype)	Alleen chrysotiel
Asbestconcentratie	Laag (< 50%)
Af schermingsgraad van het gehele materiaal	Geheel of deels vrij aan de buitenlucht
Toestand van het materiaal	Licht beschadigd, licht verweerd. Intact materiaal type Pical – asbestboard of categorie III 'gebondenheid'

#	Type	Referentie	Resultaat
1.1	Puntmonster	M02 daklei	Chrysotiel

Beschrijving	M02 daklei
Omgeving	Buiten
Primaire drager	Schuin dak
Asbestmateriaal	Dak- en gevelbekleding - Lei, shingle
Bindmiddel van asbestmateriaal	Cement
Gebondenheid op basis van bindmiddel	Hecht
Hoeveelheid (oppervlakte – aantal)	• 180,00 m <sup>2</sup> - 1 stuk

<b>Totale oppervlakte</b>	180,00 m <sup>2</sup>
<b>Eenvoudig bereikbaar</b>	Nee • Verwijdering tast de bouwkundige integriteit aan.
<b>Bevestigingswijze</b>	• Genageld, geniet
<b>Identificatiemethode</b>	Vaststelling met monstername
<b>Destructieve handeling voor identificatie</b>	Nee

Het asbestmateriaal valt onder de mijlpaal van 2034.

Verwijderen

- Zorg voor een veilig beheer. Vermijd het beschadigen van het asbestmateriaal. Controleer de toestand jaarlijks op wijzigingen.

- Eenvoudige handelingen: mag via doe-het-zelf of door werknemer(s) met opleidingsattest eenvoudige handelingen  
daklei heeft een 5-10% chrysotiel aanwezig, een hechtgebonden toepassing, mag via doe-het-zelf of door werknemer(s) met opleidingsattest eenvoudige handelingen

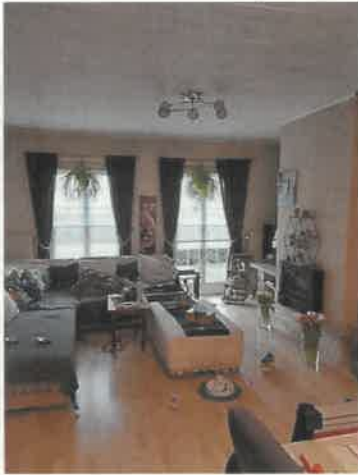
## Fiche 2: M03 vals/holle binnewanden

binnenwanden klinken hol, eigenares heeft geen historiek wat achterkan zitten. alle binnenwanden van de woning, zie bijlage.

Identificatiemethode	Redelijk vermoeden
Primaire drager	Binnenwand
(Asbest)materiaal	Plaat, paneel, tablet - Hol
Bindmiddel	Gips - kalk
Gebondenheid bindmiddel	Niet-hechtgebonden

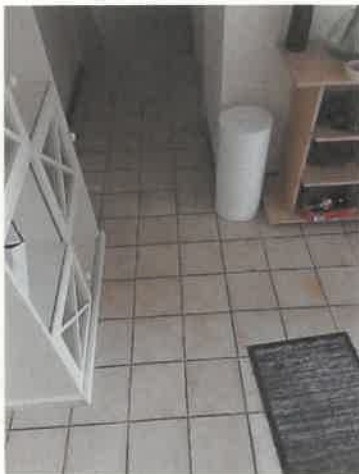
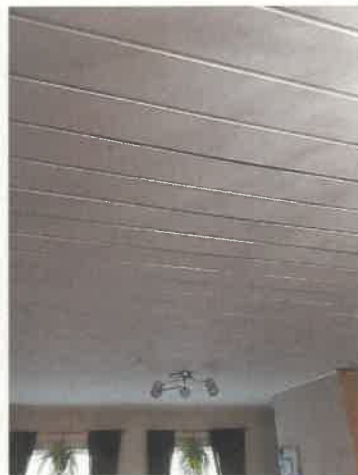
## Fiche 3: M05 vloer en plafond

Geen asbest

Beschrijving	M05 vloer en plafond
Omgeving	Binnen
Identificatiemethode	Vaststelling zonder monstername
Destructieve handeling voor identificatie	Nee

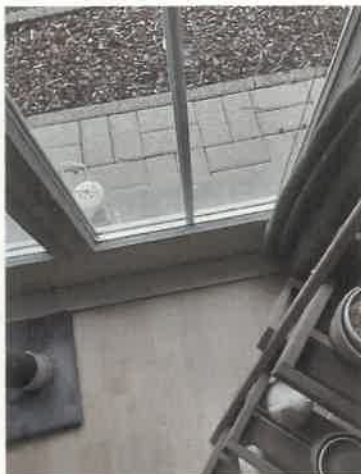
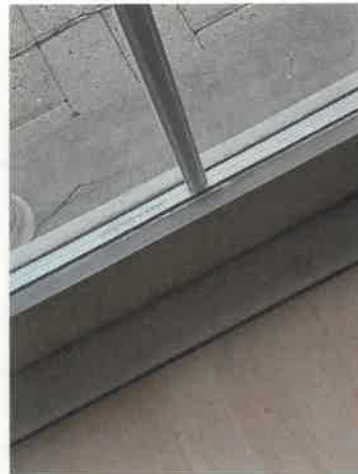
## Fiche 4: M04 ramen

Geen asbest

Beschrijving	M04 ramen
Omgeving	Binnen
Identificatiemethode	Vaststelling zonder monstername
Destructieve handeling voor identificatie	Nee

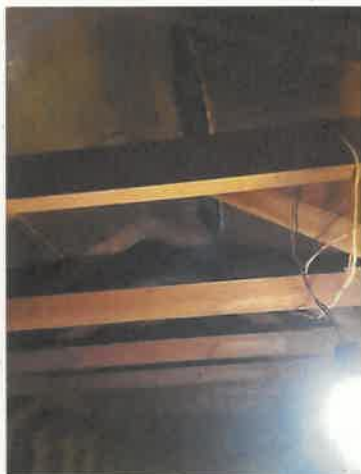
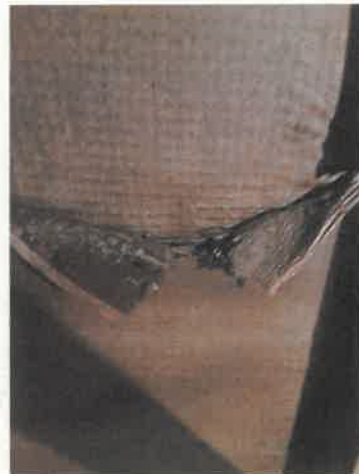
## Fiche 5: M01 onderdak zeil/plat

Geen asbest

#	Type	Referentie	Resultaat
5.1	Mengmonster	M01 onderdak zeil/plat	Geen asbest

Beschrijving	M01 onderdak zeil/plat
Omgeving	Binnen
Primaire drager	Schuin dak
Bindmiddel van materiaal	Weinig of geen bindmiddel (textiel, bevolking, ...)

Gebondenheid op basis van bindmiddel	Niet-hechtgebonden
Hoeveelheid (gewicht – aantal)	• 180,00 kg - 1 stuk
Totaal gewicht	180,00 kg
Identificatiemethode	Vaststelling met monstername
Destructieve handeling voor identificatie	Nee
