# Asbestinventarisatetest

Parklaan 1A/0303, 8430 Middelkerke

Attestnummer : **20250211-000327.000**

Uitgegeven op : **11.02.2025**

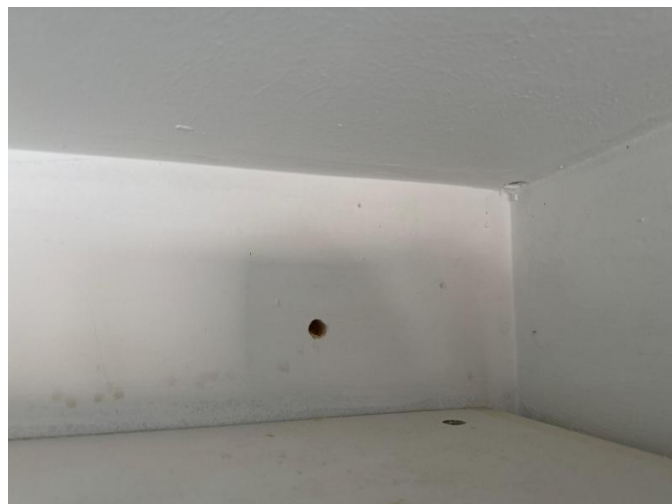
## Fiche 2: Pleisterwerk - Muur

Geen asbest

#	Type	Referentie	Resultaat
2.1	Mengmonster	-1	Geen asbest

Beschrijving	Pleisterwerk - Muur
Omgeving	Binnen
Primaire drager	Binnenwand
Bindmiddel van materiaal	Gips - kalk
Gebondenheid op basis van bindmiddel	Niet-hechtgebonden
Hoeveelheid (oppervlakte - dikte - aantal)	• 100,00 m <sup>2</sup> - 1,00 cm - 1 stuk
Totaal volume	1,00 m <sup>3</sup>
Identificatiemethode	Vaststelling met monstername
Destructieve handeling voor identificatie	Nee
Opmerking	<p>De hoeveelheid is een schatting.</p> <p>Staalnames in droge- en natte ruimtes.</p> <p>Geen traphal en stooklokaal aanwezig voor extra staalnames.</p>

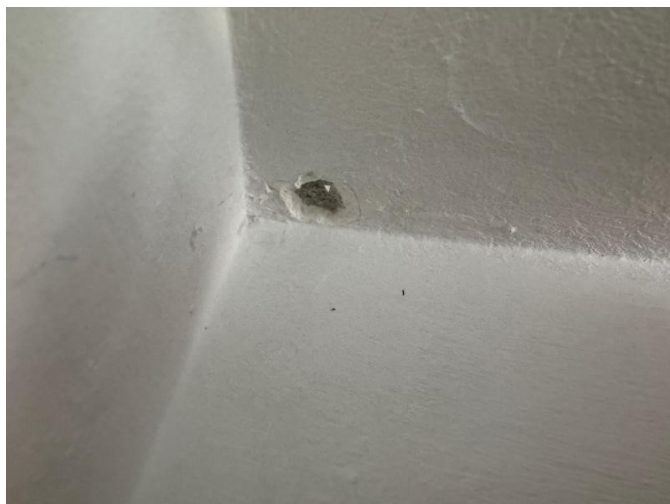
## Fiche 3: Pleisterwerk - Plafond

Geen asbest

#	Type	Referentie	Resultaat
3.1	Mengmonster	-2	Geen asbest

Beschrijving	Pleisterwerk - Plafond
Omgeving	Binnen
Primaire drager	Binnenwand
Bindmiddel van materiaal	Gips - kalk
Gebondenheid op basis van bindmiddel	Niet-hechtgebonden
Hoeveelheid (oppervlakte - dikte - aantal)	• 75,00 m <sup>2</sup> - 1,00 cm - 1 stuk
Totaal volume	0,75 m <sup>3</sup>
Identificatiemethode	Vaststelling met monsternamen
Destructieve handeling voor identificatie	Nee
Opmerking	<p>De hoeveelheid is een schatting.</p> <p>Staalnames in droge- en natte ruimtes.</p> <p>Geen traphal en stooklokaal aanwezig voor extra staalnames.</p>

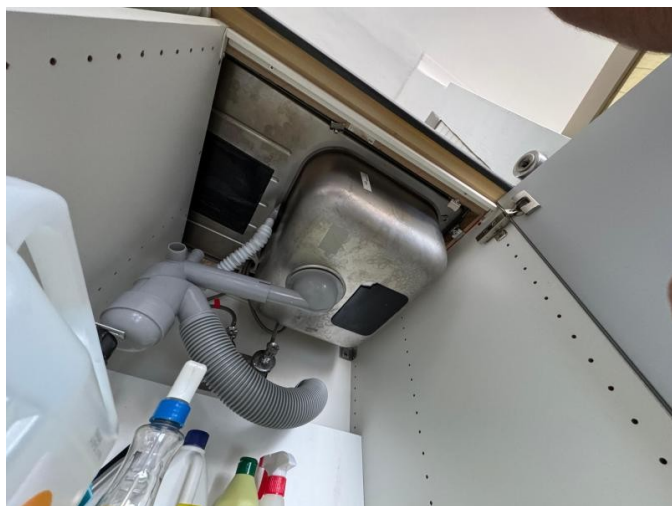
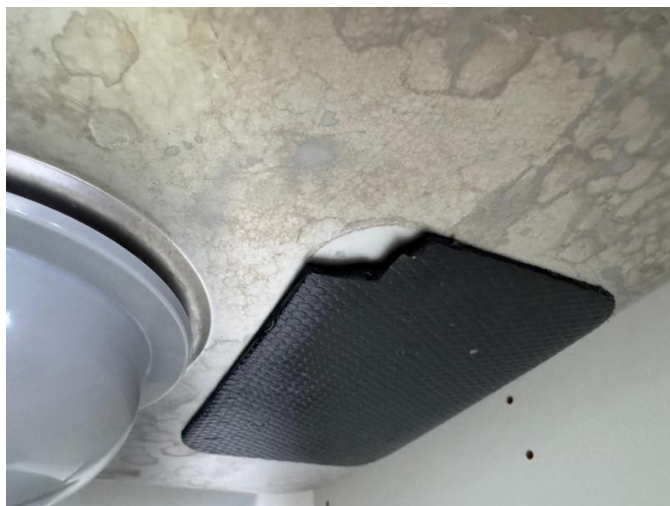
## Fiche 4: Bitumen - Anti-dreunplaat

Geen asbest

#	Type	Referentie	Resultaat
4.1	Puntmonster	-3	Geen asbest

Beschrijving	Bitumen - Anti-dreunplaat
Omgeving	Binnen
Primaire drager	Inrichting (meubilair, ...)
Bindmiddel van materiaal	Bitumen (roofing, teer, asfalt)
Gebondenheid op basis van bindmiddel	Hecht
Hoeveelheid (gewicht - aantal)	<ul style="list-style-type: none"><li>• 0,10 kg - 1 stuk</li></ul>
Totaal gewicht	0,10 kg
Identificatiemethode	Vaststelling met monstername
Destructieve handeling voor identificatie	Nee
Opmerking	De hoeveelheid is een schatting.
