# Asbestinventarisatetest

Uilenspiegelpark 30, 1731 Asse

Attestnummer : 20230608-000533.000

## Zone 1: Hoofdgebouw

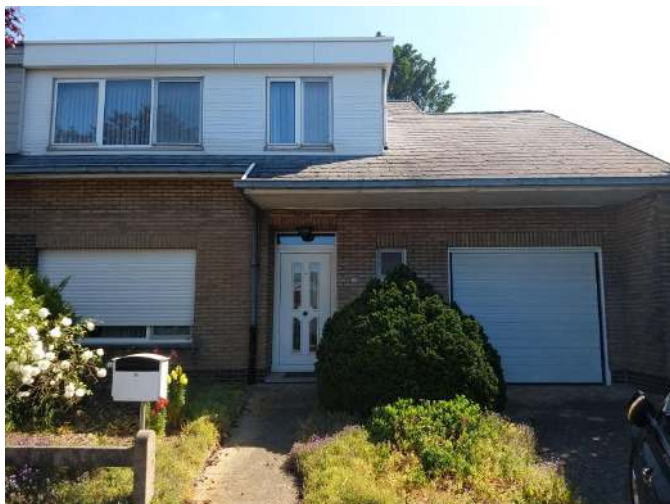
Overzichtsfoto

Detailfoto

Het asbestmateriaal valt onder de mijlpaal van 2034.

Eindbeoordeling materiaalisico	Laag materiaalisico en/of verlaagde kans op vezelvrijgave
--------------------------------	---

Gebondenheid	Categorie 1: hechtgebonden in oorsprong
Asbestsoort (vezeltype)	Crocidoliet aanwezig
Asbestconcentratie	Laag (< 50%)
Afschermingsgraad van het gehele materiaal	Geheel of deels vrij aan de buitenlucht
Toestand van het materiaal	Licht beschadigd, licht verweerd. Intact materiaal type Pical – asbestboard of categorie III 'gebondenheid'

Beschrijving	Dak woning
Omgeving	Buiten
Primaire drager	Schuin dak
Asbestmateriaal	Dak- en gevelbekleding - Lei, shingle
Bindmiddel van asbestmateriaal	Cement
Gebondenheid op basis van bindmiddel	Hecht
Hoeveelheid (oppervlakte - aantal)	• 78,00 m <sup>2</sup> - 1 stuk
Totale oppervlakte	78,00 m <sup>2</sup>
Eenvoudig bereikbaar	Ja
Bevestigingswijze	• Geschroefd • Genageld, geniet

Identificatiemethode	Vaststelling zonder monstername
Destructieve handeling voor identificatie	Nee

- Zorg voor een veilig beheer. Vermijd het beschadigen van het asbestmateriaal. Controleer de toestand jaarlijks op wijzigingen.

- Eenvoudige handelingen: mag via doe-het-zelf of door werknemer(s) met opleidingsattest eenvoudige handelingen  
Bij vernieuwing dak met de nodige voorzorgen te verwijderen
