# Asbestinventarisatetest

Heieinde 5A, 2350 Vosselaar

Attestnummer : **20240731-000312.000**

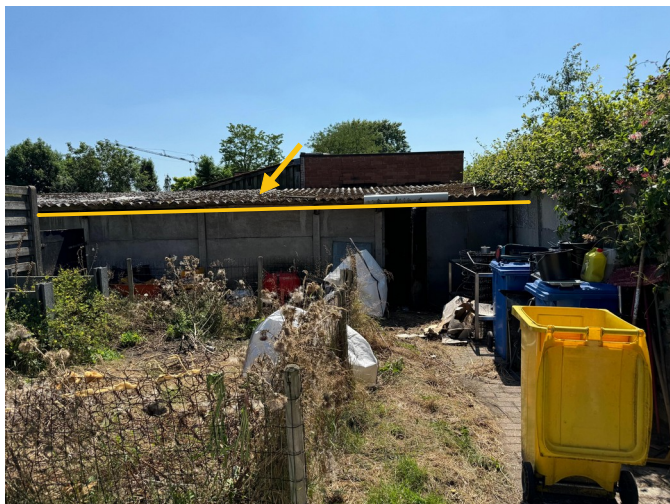
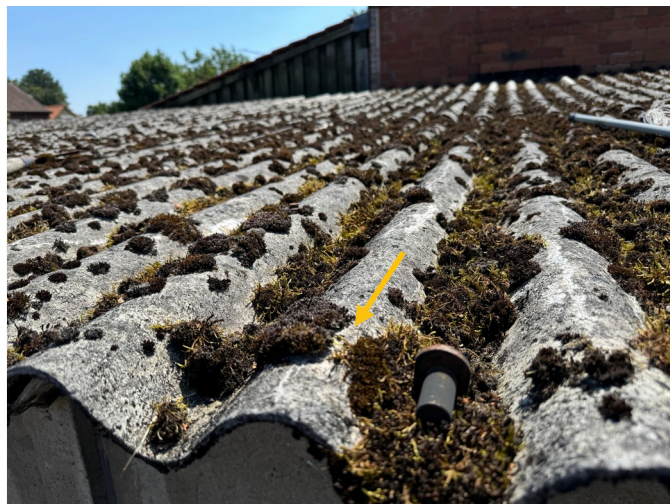
Beschrijving	Type	Actie
1. Golfplaten asbestcement	Asbestmateriaal	Dringend verwijderen

Overzichtsfoto

Detailfoto

Eindbeoordeling materiaalrisico	Hoog materiaalrisico en/of hoge kans op vezelvrijgave
---------------------------------	---

Gebondenheid	Categorie 1: hechtgebonden in oorsprong
Asbestsoort (vezeltype)	Crocidoliet aanwezig
Asbestconcentratie	Laag (< 50%)
Afschermingsgraad van het gehele materiaal	Geheel of deels (ook) vrij aan de binnenlucht
Toestand van het materiaal	Matig beschadigd, matig verweerd

Beschrijving	Golfplaten asbestcement
Omgeving	Grenst aan binnen- en buitenlucht
Primaire drager	Schuin dak
Asbestmateriaal	Dak- en gevelbekleding - Golfplaat
Bindmiddel van asbestmateriaal	Cement
Gebondenheid op basis van bindmiddel	Hecht
Hoeveelheid (oppervlakte - aantal)	<ul style="list-style-type: none"><li>• 60,00 m<sup>2</sup> - 1 stuk</li></ul>
Totale oppervlakte	60,00 m <sup>2</sup>
Eenvoudig bereikbaar	Ja
Bevestigingswijze	<ul style="list-style-type: none"><li>• Geschroefd</li></ul>
Identificatiemethode	Vaststelling zonder monsternamen
Destructieve handeling voor identificatie	Nee

Het asbestmateriaal valt onder de mijlpaal van 2034.

**Dringend verwijderen**

- Verwijder dit asbestmateriaal zo snel mogelijk. Volg de toestand goed op.

- Eenvoudige handelingen: mag via doe-het-zelf of door werknemer(s) met opleidingsattest eenvoudige handelingen  
Hechtgebonden asbestmaterialen mag u zelf verwijderen als bij de verwijdering de toestand niet wijzigt. Dit is het geval wanneer u de asbesttoepassing kan demonteren met minimale beschadiging. Gedemonteerd materiaal met asbest, moet u (laten) afvoeren als asbestafval. Voer het asbestafval af naar het recyclagepark, laat het ophalen door een geregistreerd inzamelaar of via uw aannemer.

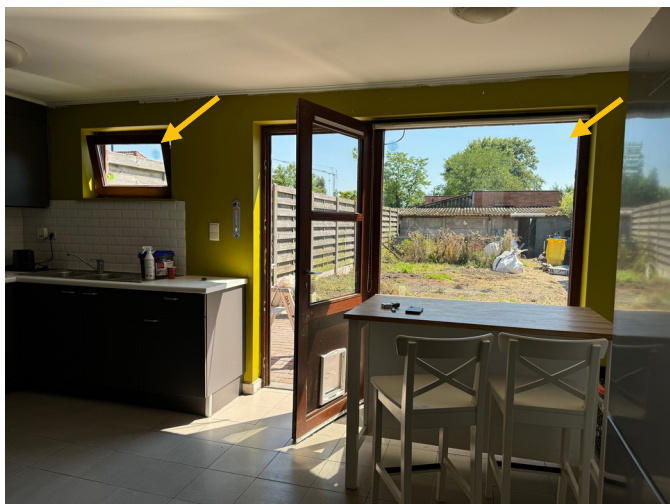
Flexibele kit is niet asbestverdacht.

Identificatiemethode	Vaststelling & expertise (niet-asbestverdacht)
----------------------	--

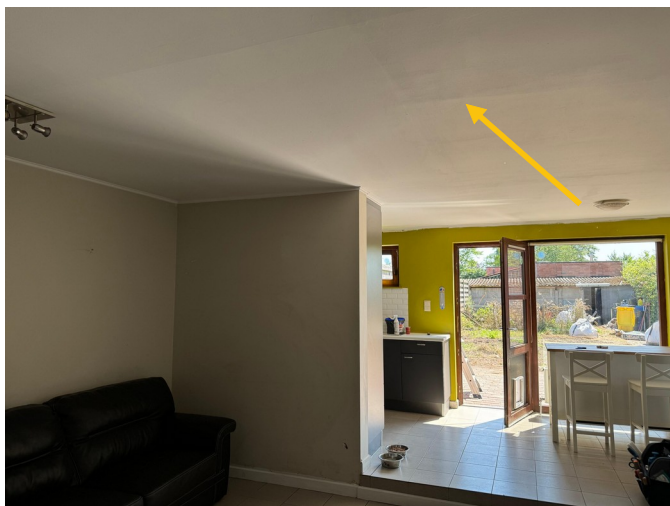
Recente gipsplaten zijn niet asbestverdacht. Deskundige kan geen uitspraak doen over bovenliggende laag. Destructief onderzoek is aangewezen bij renovatie of sloop om achterliggende lagen op asbest uit te sluiten.

Identificatiemethode	Vaststelling & expertise (niet-asbestverdacht)
Primaire drager	Plafond
Bindmiddel	Gips - kalk
Gebondenheid bindmiddel	Niet-hechtgebonden

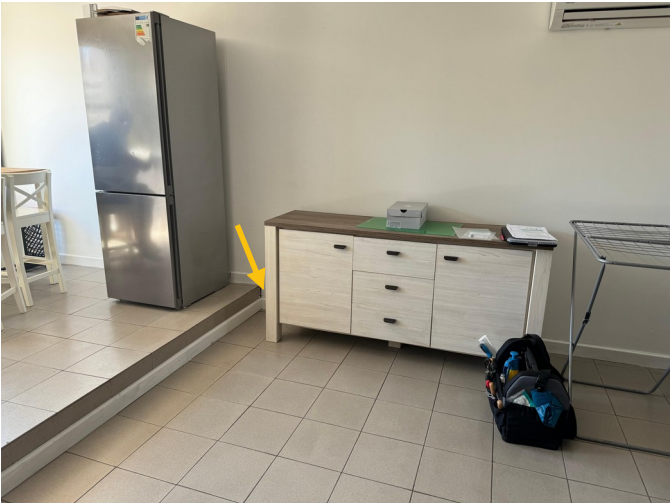
# Fiche 4: Pleister wanden

Geen asbest

#	Type	Referentie	Resultaat
4.1	Mengmonster	1	Geen asbest

Beschrijving	Pleister wanden
Omgeving	Binnen
Primaire drager	Binnenwand
Bindmiddel van materiaal	Gips - kalk
Gebondenheid op basis van bindmiddel	Niet-hechtgebonden
Hoeveelheid (oppervlakte - dikte - aantal)	• 1,00 m <sup>2</sup> - 1,00 cm - 1 stuk
Totaal volume	0,01 m <sup>3</sup>
Identificatiemethode	Vaststelling met monstername
Destructieve handeling voor identificatie	Nee
Opmerking	Aangezien er geen asbest werd aangetroffen in deze toepassing werd er geen berekening gemaakt van de oppervlakte.

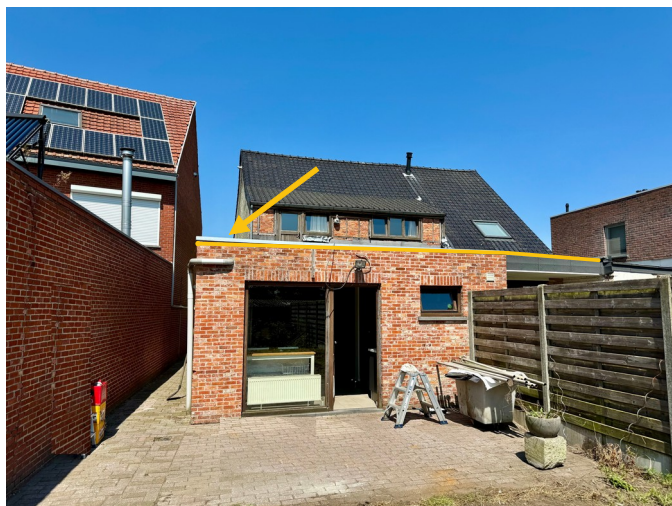
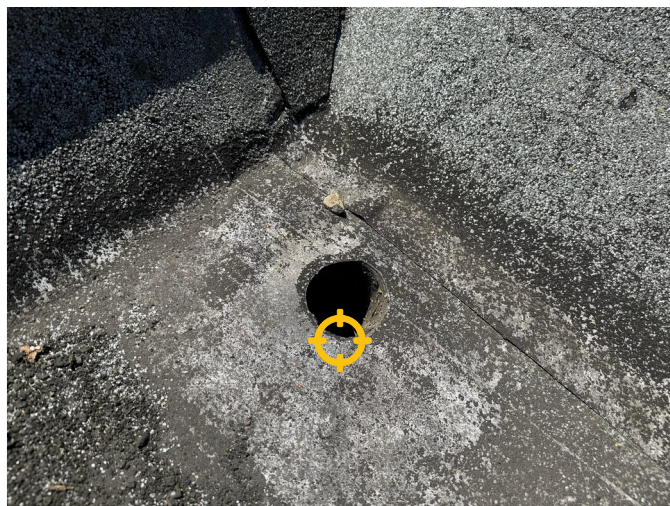
## Fiche 5: Roofing met staalname

Geen asbest

#	Type	Referentie	Resultaat
5.1	Puntmonster	2	Geen asbest

Beschrijving	Roofing met staalname
Omgeving	Buiten
Primaire drager	Plat dak
Bindmiddel van materiaal	Bitumen (roofing, teer, asfalt)
Gebondenheid op basis van bindmiddel	Hecht
Hoeveelheid (oppervlakte - aantal)	• 60,00 m <sup>2</sup> - 1 stuk
Totale oppervlakte	60,00 m <sup>2</sup>
Identificatiemethode	Vaststelling met monstername
Destructieve handeling voor identificatie	Nee
Opmerking	Staalname werd uitgevoerd op de bovenste roofinglaag. Niet van onderliggende lagen. De onderliggende lagen kunnen mogelijks asbest bevatten.
