Asbestinventarisatetest

Zeedijk 250/0801, 8400 Oostende

Attestnummer : **20230628-000368.000**

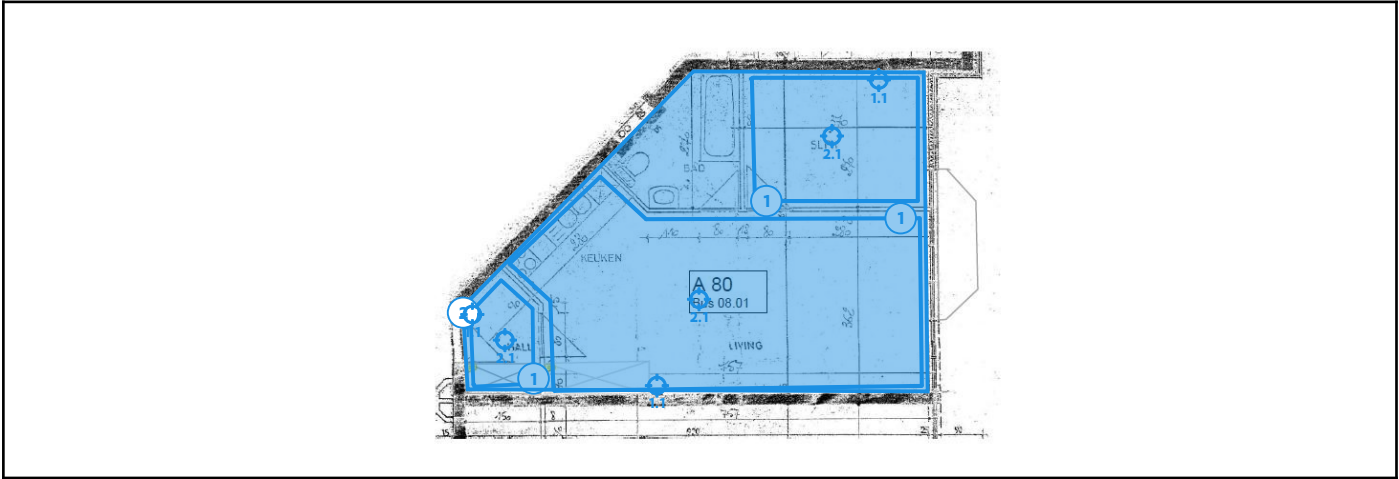
Plan 1.1: Appartement

Beschrijving	Type	Actie
1. Pleister wand	Geen asbest	-
1.1 Code: MM01	Mengmonster	-
2. Pleister plafond	Geen asbest	-
2.1 Code: MM02	Mengmonster	-

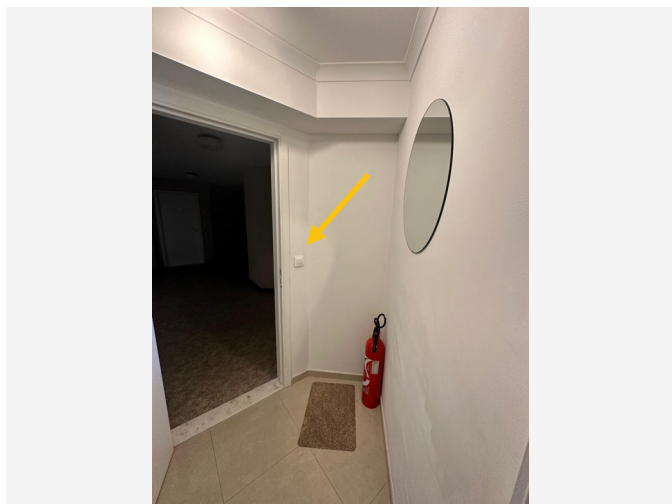
Fiche 1: Pleister wand

Geen asbest

#	Type	Referentie	Resultaat
1.1	Mengmonster	MM01	Geen asbest

Beschrijving	Pleister wand
Omgeving	Binnen
Primaire drager	Wand vrijstaand (scheidingmuur, ...)
Bindmiddel van materiaal	Gips - kalk

Gebondenheid op basis van bindmiddel	Niet-hechtgebonden
Hoeveelheid (oppervlakte - dikte - aantal)	<ul style="list-style-type: none"> • 60,00 m² - 1,00 cm - 1 stuk
Totaal volume	0,60 m ³
Identificatiemethode	Vaststelling met monstername
Destructieve handeling voor identificatie	Nee
Opmerking	Er is geen privatieve stookruimte, bijgevolg kon daar geen staal worden genomen.

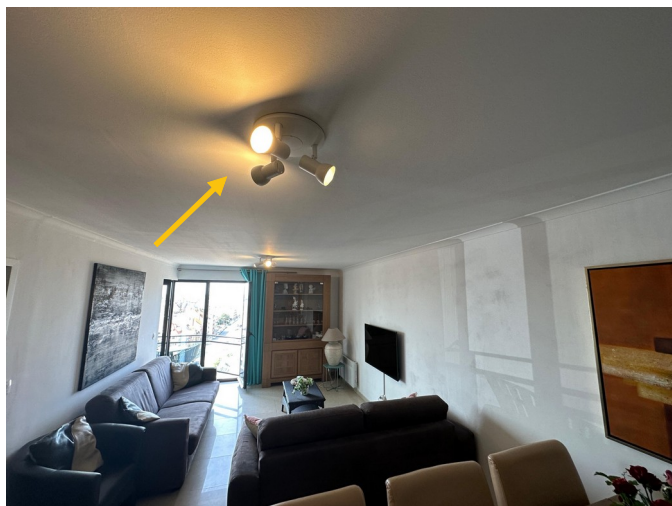
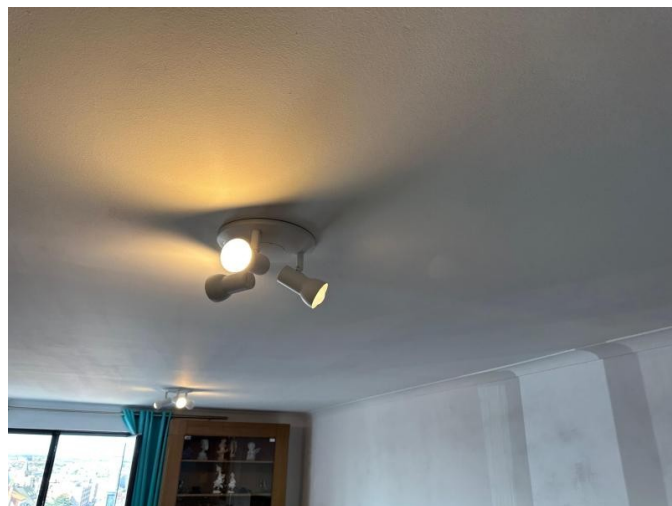
Fiche 2: Pleister plafond

Geen asbest

#	Type	Referentie	Resultaat
2.1	Mengmonster	MM02	Geen asbest

Beschrijving	Pleister plafond
Omgeving	Binnen
Primaire drager	Plafond
Bindmiddel van materiaal	Gips - kalk

Gebondenheid op basis van bindmiddel	Niet-hechtgebonden
Hoeveelheid (oppervlakte - dikte - aantal)	<ul style="list-style-type: none"> • 52,00 m² - 1,00 cm - 1 stuk
Totaal volume	0,52 m ³
Identificatiemethode	Vaststelling met monstername
Destructieve handeling voor identificatie	Nee
Opmerking	Er is geen privatieve stookruimte, bijgevolg kon daar geen staal worden genomen.
