Asbestinventarisatetest

Lentelaan 4, 1500 Halle

Attestnummer : 20250312-000183.000

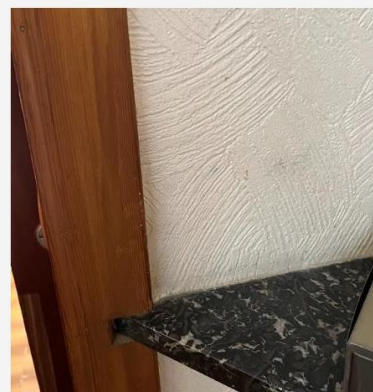
Fiche 3: Pleister muren

Geen asbest

#	Type	Referentie	Resultaat
3.1	Mengmonster	030325-Pleimuur-Lent4	Geen asbest

Beschrijving	Pleister muren
Omgeving	Binnen
Primaire drager	Binnenwand
Bindmiddel van materiaal	Gips - kalk
Gebondenheid op basis van bindmiddel	Niet-hechtgebonden
Hoeveelheid (oppervlakte - dikte - aantal)	• 460,00 m ² - 0,30 cm - 1 stuk
Totaal volume	1,38 m ³
Identificatiemethode	Vaststelling met monstername
Destructieve handeling voor identificatie	Nee
Opmerking	Hoeveelheden zijn inschattingen van de asbestdeskundige.
