# Asbestinventarisatetest

Witgerlaan 13, 1785 Merchtem

Attestnummer : **20240424-000163.000**

Uitgegeven op : **24.04.2024**

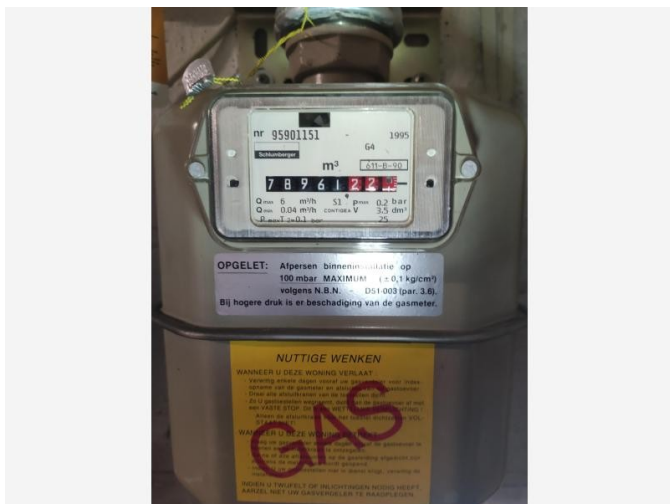
Vrije foto

Gasmeter met risicobouwjaar (1995). Kan asbestverdachte pakking bevatten. Staalname niet mogelijk binnen het kader van een niet-destructieve inventaris.

Identificatiemethode	Redelijk vermoeden
Primaire drager	Communicatie en elektrische infrastructuur en uitrusting
(Asbest)materiaal	Pakking, dichting
Bindmiddel	Karton - papier - viltachtig
Gebondenheid bindmiddel	Niet-hechtgebonden

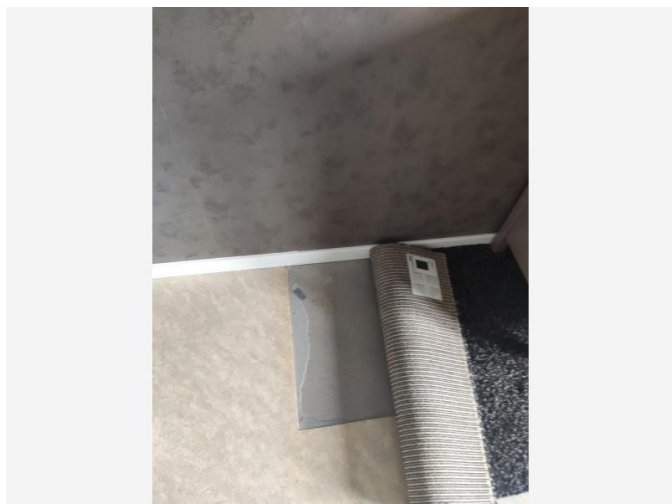
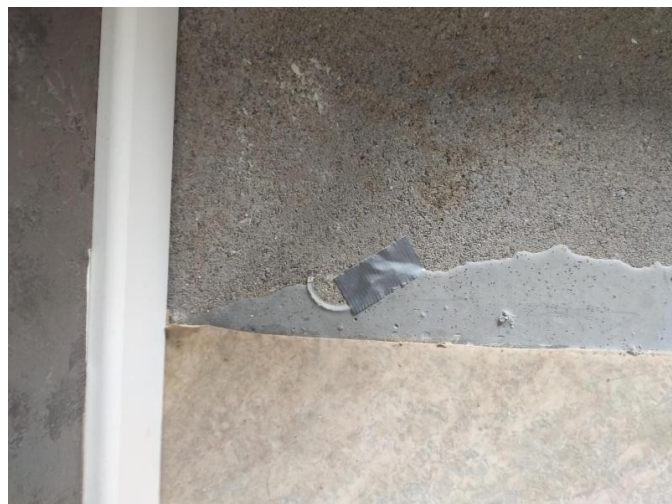
Geen asbest

#	Type	Referentie	Resultaat
5.1	Puntmonster	003	Geen asbest

Beschrijving	Lijmlaag Vinylvloerbekleding
Omgeving	Binnen
Primaire drager	Vloer
Bindmiddel van materiaal	Lijm
