Asbestinventarisatetest

Zandpoortvest 35, 2800 Mechelen

Attestnummer : 20250521-000500.001

Uitgegeven op : 21.05.2025

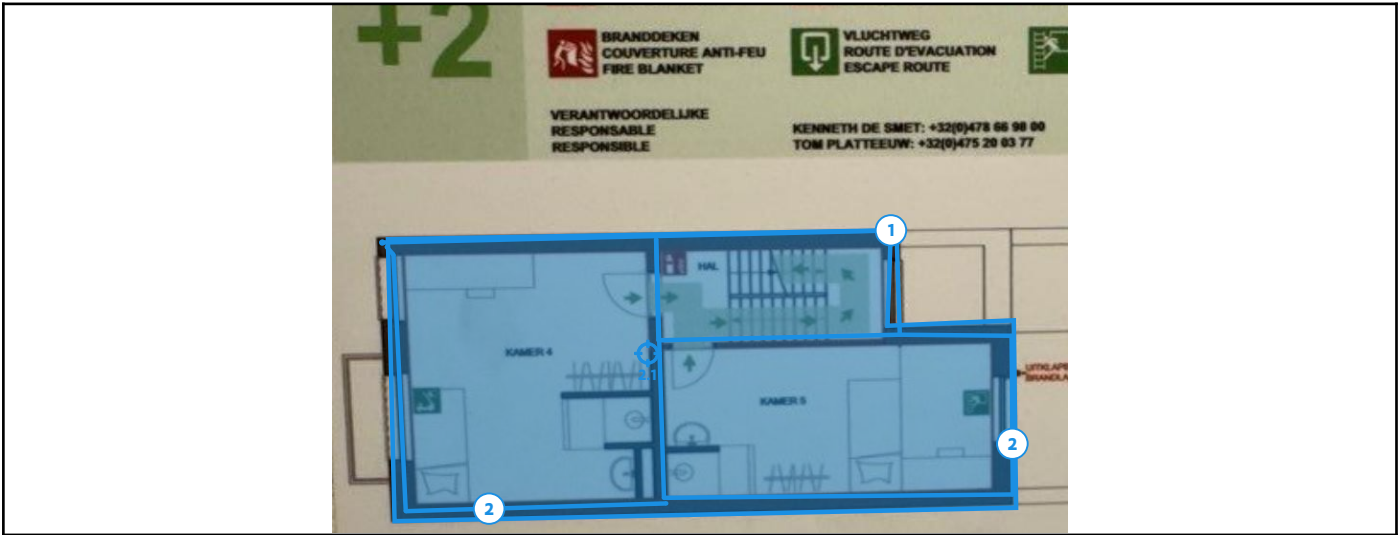
Plan 1.3: plan verdiep 2

| Beschrijving | Type | Actie |
|---|---|---|
| 1. Geen Pleisterwerk aanwezig in plafonds | Geen asbest | - |
| 2. Pleisterwerk muur | Geen asbest | - |
| 2.1 Code: 8768650 | Mengmonster | - |

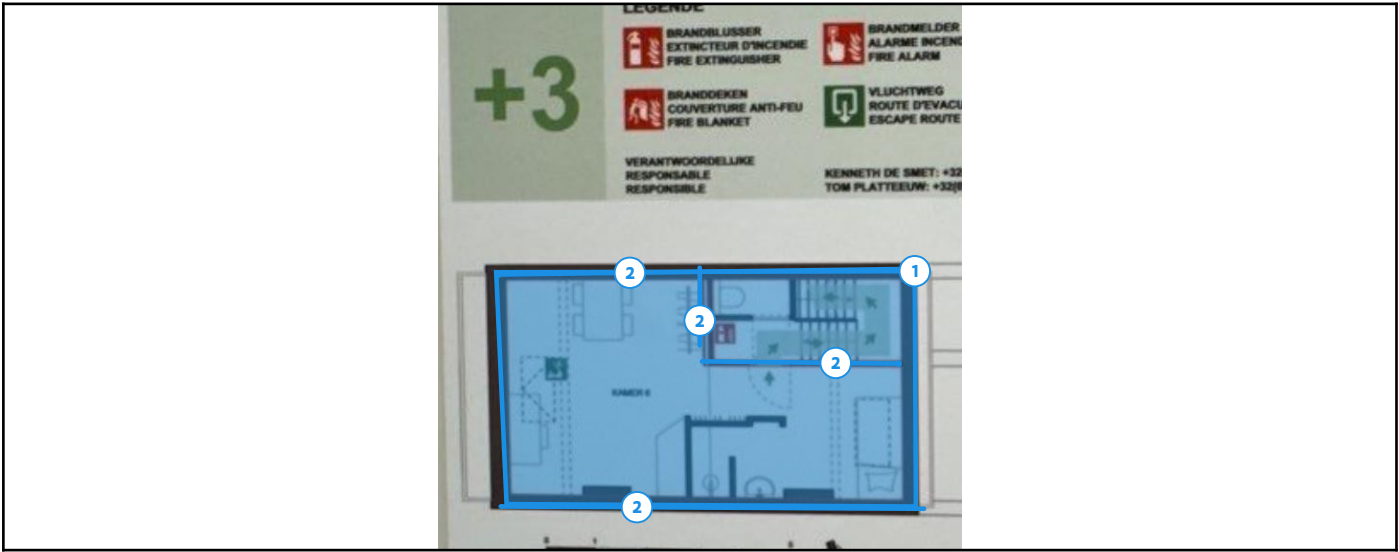
Plan 1.4: plan verdiep 3

| Beschrijving | Type | Actie |
|---|---|---|
| 1. Geen Pleisterwerk aanwezig in plafonds | Geen asbest | - |
| 2. Pleisterwerk muur | Geen asbest | - |
