DE INSTALLATIE IS NIET CONFORM

Datum(s) van controle: 27/10/2022 Uitgiftedatum verslag: 27/10/2022
Verslagnummer: 0774-221027-08

Naam: CALLAERTS
Adres: KERFENDEN 27, 1840 LONDERZEEL
EAN- code:
Nummer teller: 94564005 / 94564015
Index:
Private hoogspanningscabine: Nee
Type installatie: Wooneenheid

Type controle volgens Boek 1 - KB 08/09/2019: Controlebezoek verkoop oude installatie (8.4.2)
Datum uitvoering van de installatie: Vóór 01/10/1981

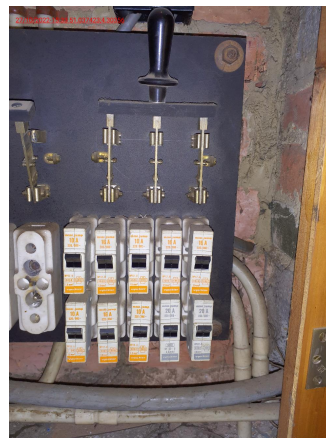
Geplaatste differentieelstroominrichtingen: 4P 63 A 300 mA type A, beschermde stroombanen: Andere

4 kringen 2P zek. 10 A 2,5 mm² VOB

4 kringen 2P zek. 16 A 2,5 mm² VOB

2 kringen 2P zek. 20 A 2,5 mm² VOB

4 kringen 2P aut. 16 A 2,5 mm² VOB
