Asbestinventarisatetest

Pandhoevestraat 13, 3128 Tremelo

Attestnummer : 20221201-000099.000

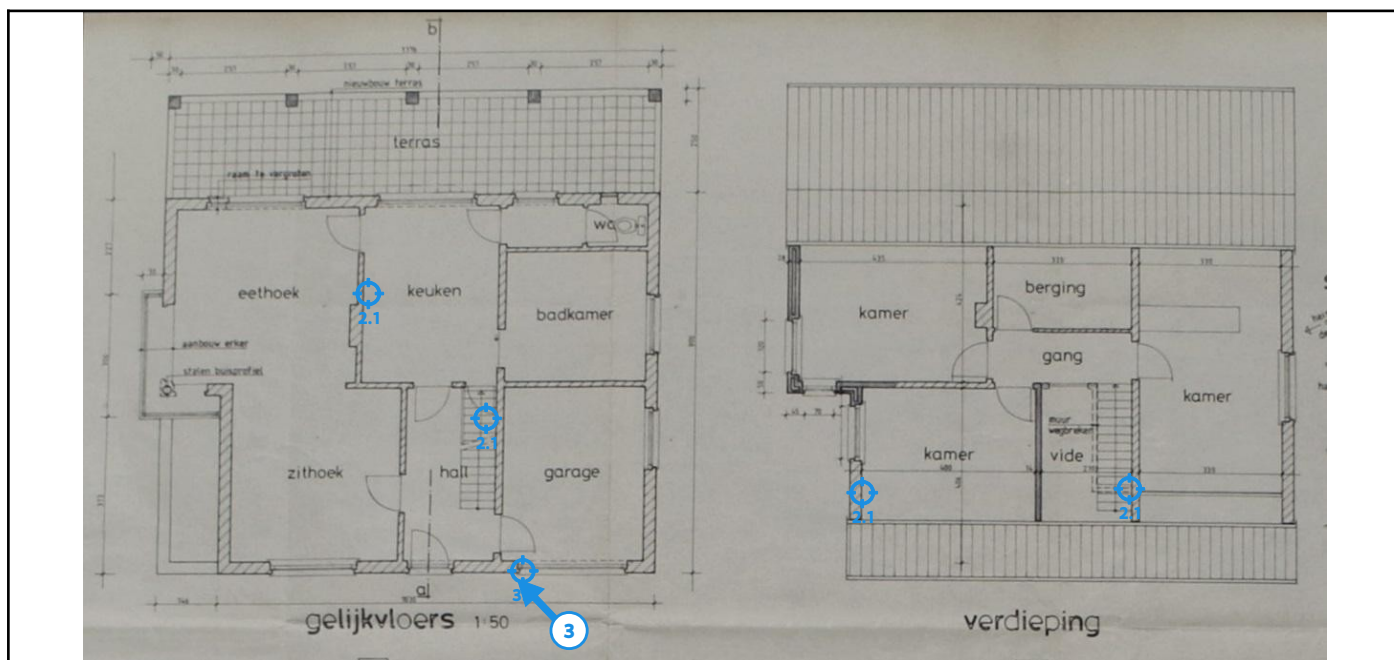
Plan 1.1: gelijkvloer en verdieping

Beschrijving	Type	Actie
2. Pleister muren	Geen asbest	-
2.1 Code: M12448 PHS13-1M Mengstaal pleister muren	Mengmonster	-
3. mastiek deur vooraan	Geen asbest	-
3.1 Code: M12449 PHS13-2 Puntstaal stopverf garagedeur	Puntmonster	-

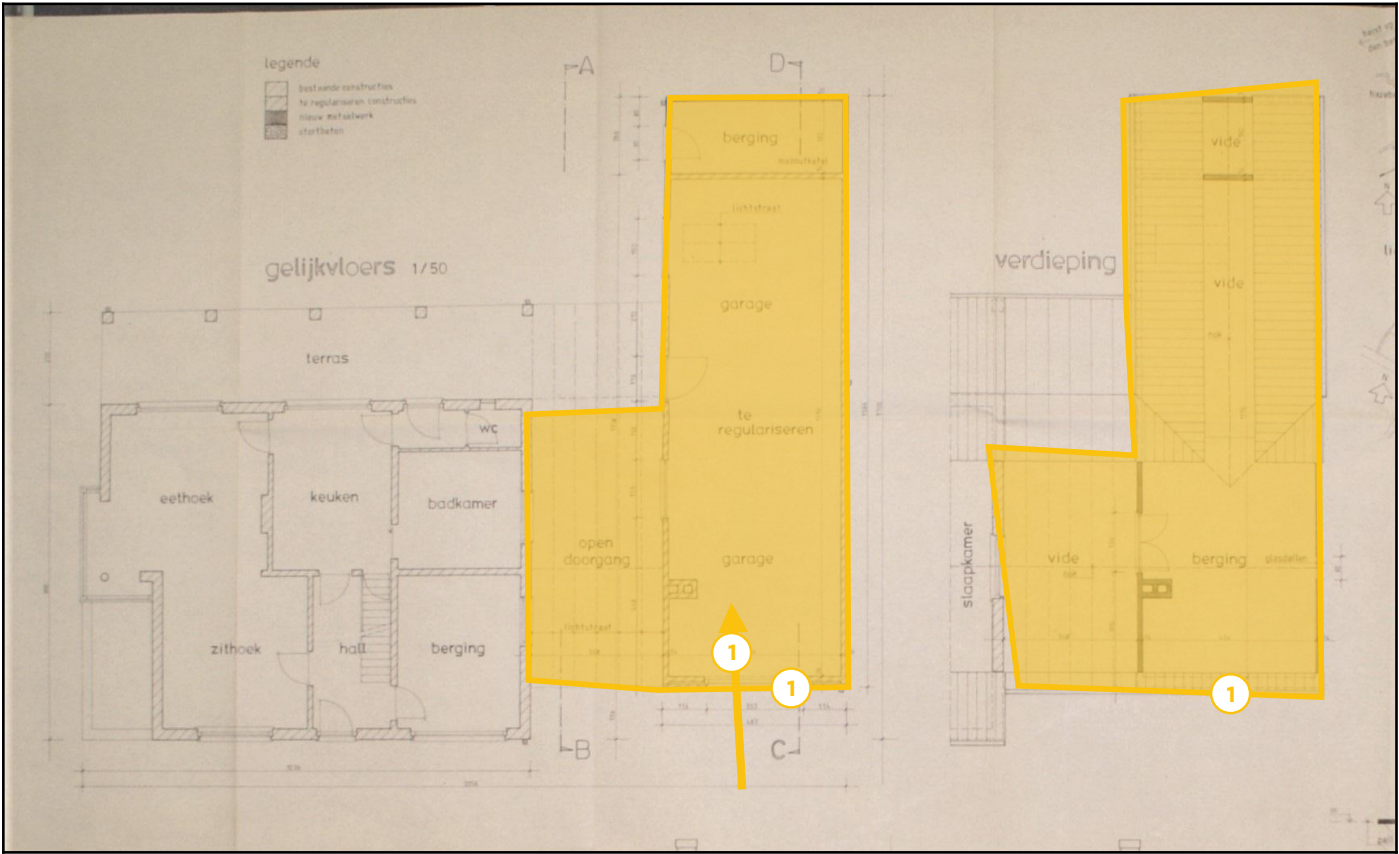
Plan 1.2: Onze bouwplannen bestaande woning te Baal (7)aange

Beschrijving	Type	Actie
1. garage	Uitsluiting	-

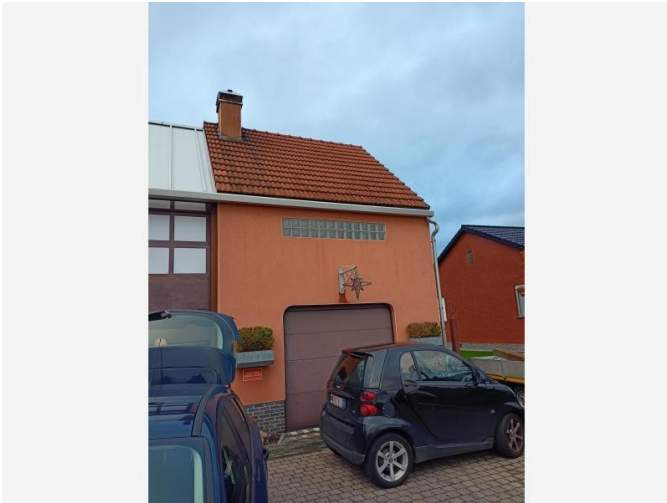
Situeringsfoto

Conclusie

Uitgesloten van inspectie

Bouwjaar: 2001

Constructies gebouwd vanaf 2001 moeten niet onderzocht worden

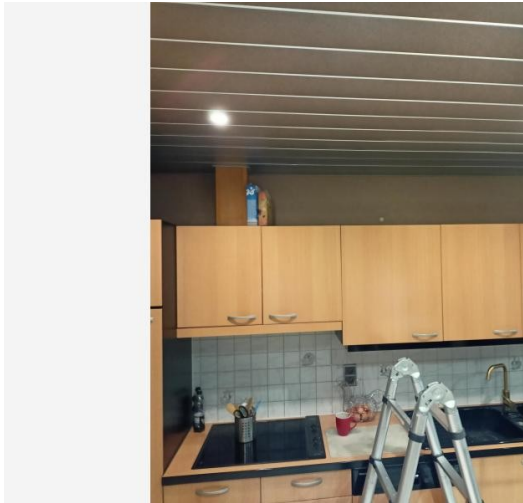
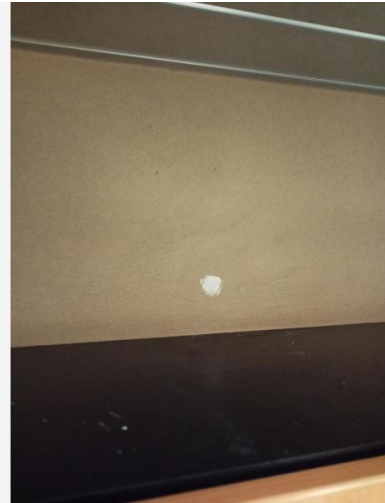
Fiche 2: Pleister muren

Geen asbest

#	Type	Referentie	Resultaat
2.1	Mengmonster	M12448 PHS13-1M Mengstaal pleister muren	Geen asbest

Beschrijving	Pleister muren
Omgeving	Binnen
Primaire drager	Binnenwand
Bindmiddel van materiaal	Gips - kalk

Gebondenheid op basis van bindmiddel	Niet-hechtgebonden
Hoeveelheid (oppervlakte - dikte - aantal)	<ul style="list-style-type: none"> • 160,00 m² - 1,00 cm - 1 stuk
Totaal volume	1,60 m ³
Identificatiemethode	Vaststelling met monstername
Destructieve handeling voor identificatie	Nee
Opmerking	enkel muren bepleisterd, valse plafonds

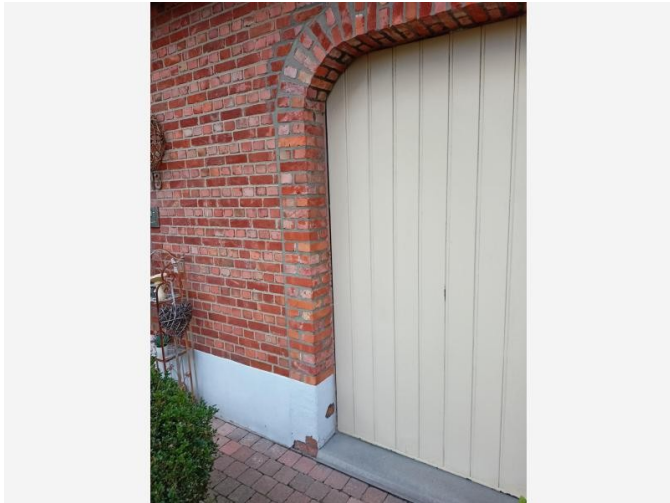
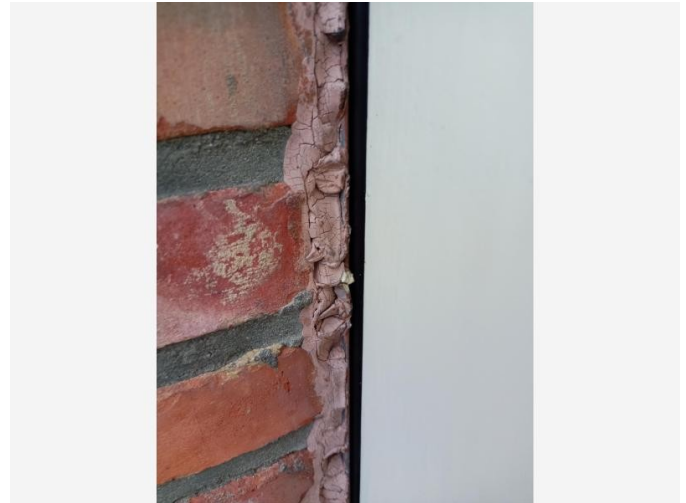
Fiche 3: mastiek deur vooraan

Geen asbest

#	Type	Referentie	Resultaat
3.1	Puntmonster	M12449 PHS13-2 Puntstaal stopverf garagedeur	Geen asbest

Beschrijving	mastiek deur vooraan
Omgeving	Buiten
Primaire drager	Wandopening verticaal (raam, deur, ...)
Bindmiddel van materiaal	Kitten, mastiek, pasta

Gebondenheid op basis van bindmiddel	Hecht
Hoeveelheid (gewicht - aantal)	<ul style="list-style-type: none"> • 1,00 kg - 1 stuk
Totaal gewicht	1,00 kg
Identificatiemethode	Vaststelling met monstername
Destructieve handeling voor identificatie	Nee
