Asbestinventarisatetest

Koning Ridderdijk 63/0101, 8434 Middelkerke

Attestnummer : 20250429-000465.000

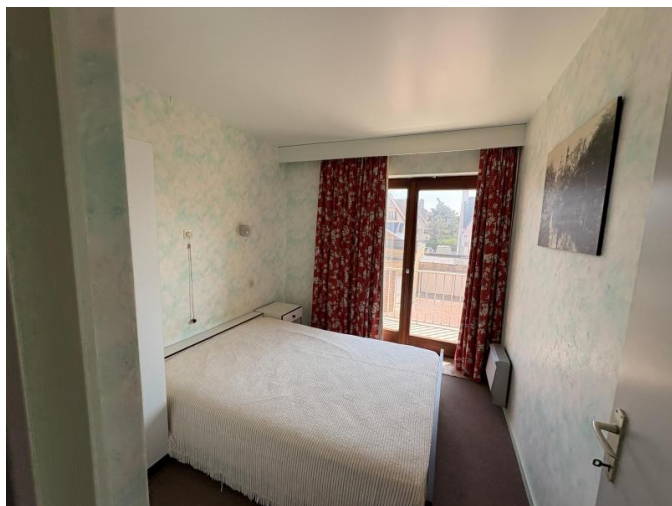
Fiche 2: Pleisterwerk wanden

Geen asbest

#	Type	Referentie	Resultaat
2.1	Mengmonster	M001	Geen asbest

Beschrijving	Pleisterwerk wanden
Omgeving	Binnen
Primaire drager	Binnenwand
Bindmiddel van materiaal	Gips - kalk
Gebondenheid op basis van bindmiddel	Niet-hechtgebonden
Hoeveelheid (oppervlakte - dikte - aantal)	• 150,00 m ² - 1,00 cm - 1 stuk
Totaal volume	1,50 m ³
Identificatiemethode	Vaststelling met monstername
Destructieve handeling voor identificatie	Nee
Opmerking	<p>Er werden monsternames uitgevoerd in volgende ruimtes:</p> <ul style="list-style-type: none">- Droge ruimte: kamer- Natte ruimte: keuken- Stookruimte: niet aanwezig- Trappenhal: niet aanwezig <p>De hoeveelheid is een inschatting en kan afwijken.</p>

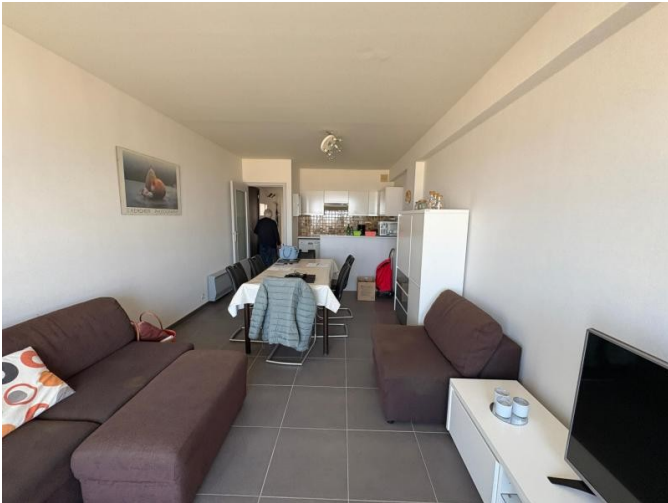
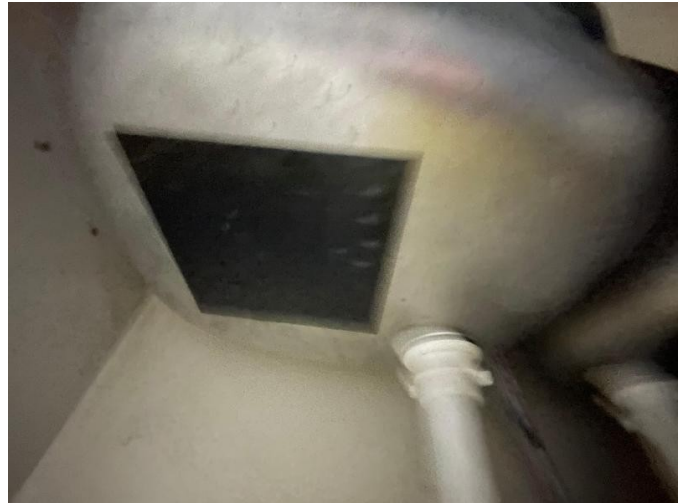
Fiche 3: Antidreun

Geen asbest

#	Type	Referentie	Resultaat
3.1	Puntmonster	3	Geen asbest

Beschrijving	Antidreun
Omgeving	Binnen
Primaire drager	Inrichting (meubilair, ...)
Bindmiddel van materiaal	Bitumen (roofing, teer, asfalt)
Gebondenheid op basis van bindmiddel	Hecht
Hoeveelheid (gewicht - aantal)	• 0,50 kg - 1 stuk
Totaal gewicht	0,50 kg
Identificatiemethode	Vaststelling met monstername
Destructieve handeling voor identificatie	Nee

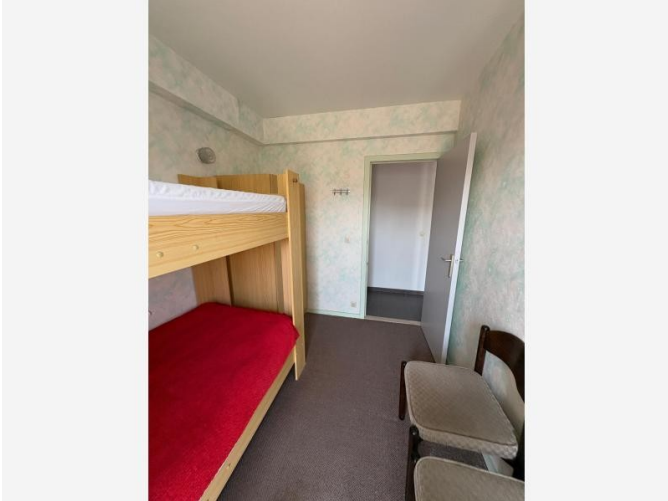
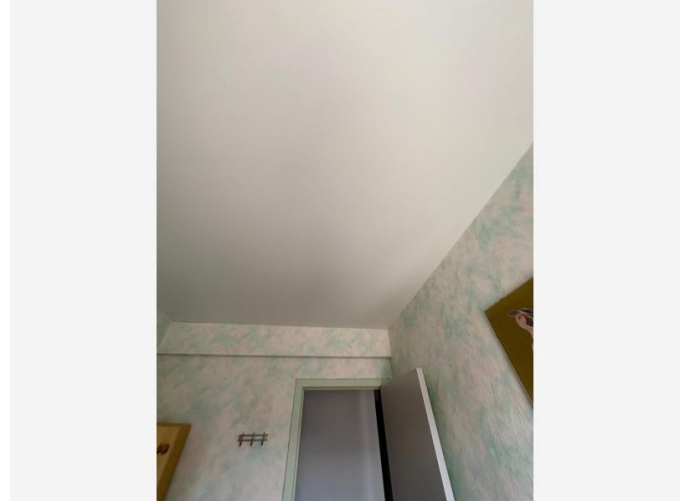
Fiche 4: Pleisterwerk plafonds

Geen asbest

#	Type	Referentie	Resultaat
4.1	Mengmonster	M002	Geen asbest

Beschrijving	Pleisterwerk plafonds
Omgeving	Binnen
Primaire drager	Plafond
Bindmiddel van materiaal	Gips - kalk
Gebondenheid op basis van bindmiddel	Niet-hechtgebonden
Hoeveelheid (oppervlakte - dikte - aantal)	• 60,00 m ² - 1,00 cm - 1 stuk
Totaal volume	0,60 m ³
Identificatiemethode	Vaststelling met monstername
Destructieve handeling voor identificatie	Nee
Opmerking	<p>Er werden monsternames uitgevoerd in volgende ruimtes:</p> <ul style="list-style-type: none">- Droge ruimte: keuken- Natte ruimte: leefruimte- Stookruimte: niet aanwezig- Trappenhal: niet aanwezig <p>De hoeveelheid is een inschatting en kan afwijken.</p>
