Keuringsverslag van een elektrische laagspanning- en zeer lage spanningsinstallatie

Datum keuring: 11/03/2025

Straatnaam Breughelpark
Huisnummer 10
Busnummer 33
Postcode 1731
Gemeente Zellik
Land België

Controlebezoek van een oude huishoudelijke elektrische installatie van een wooneenheid bij verkoop op vraag van de verkoper volgens (KB 08/09/2019) - AREI Boek 1- 8.4.2. en 8.2.1. en 4.2.4.3.

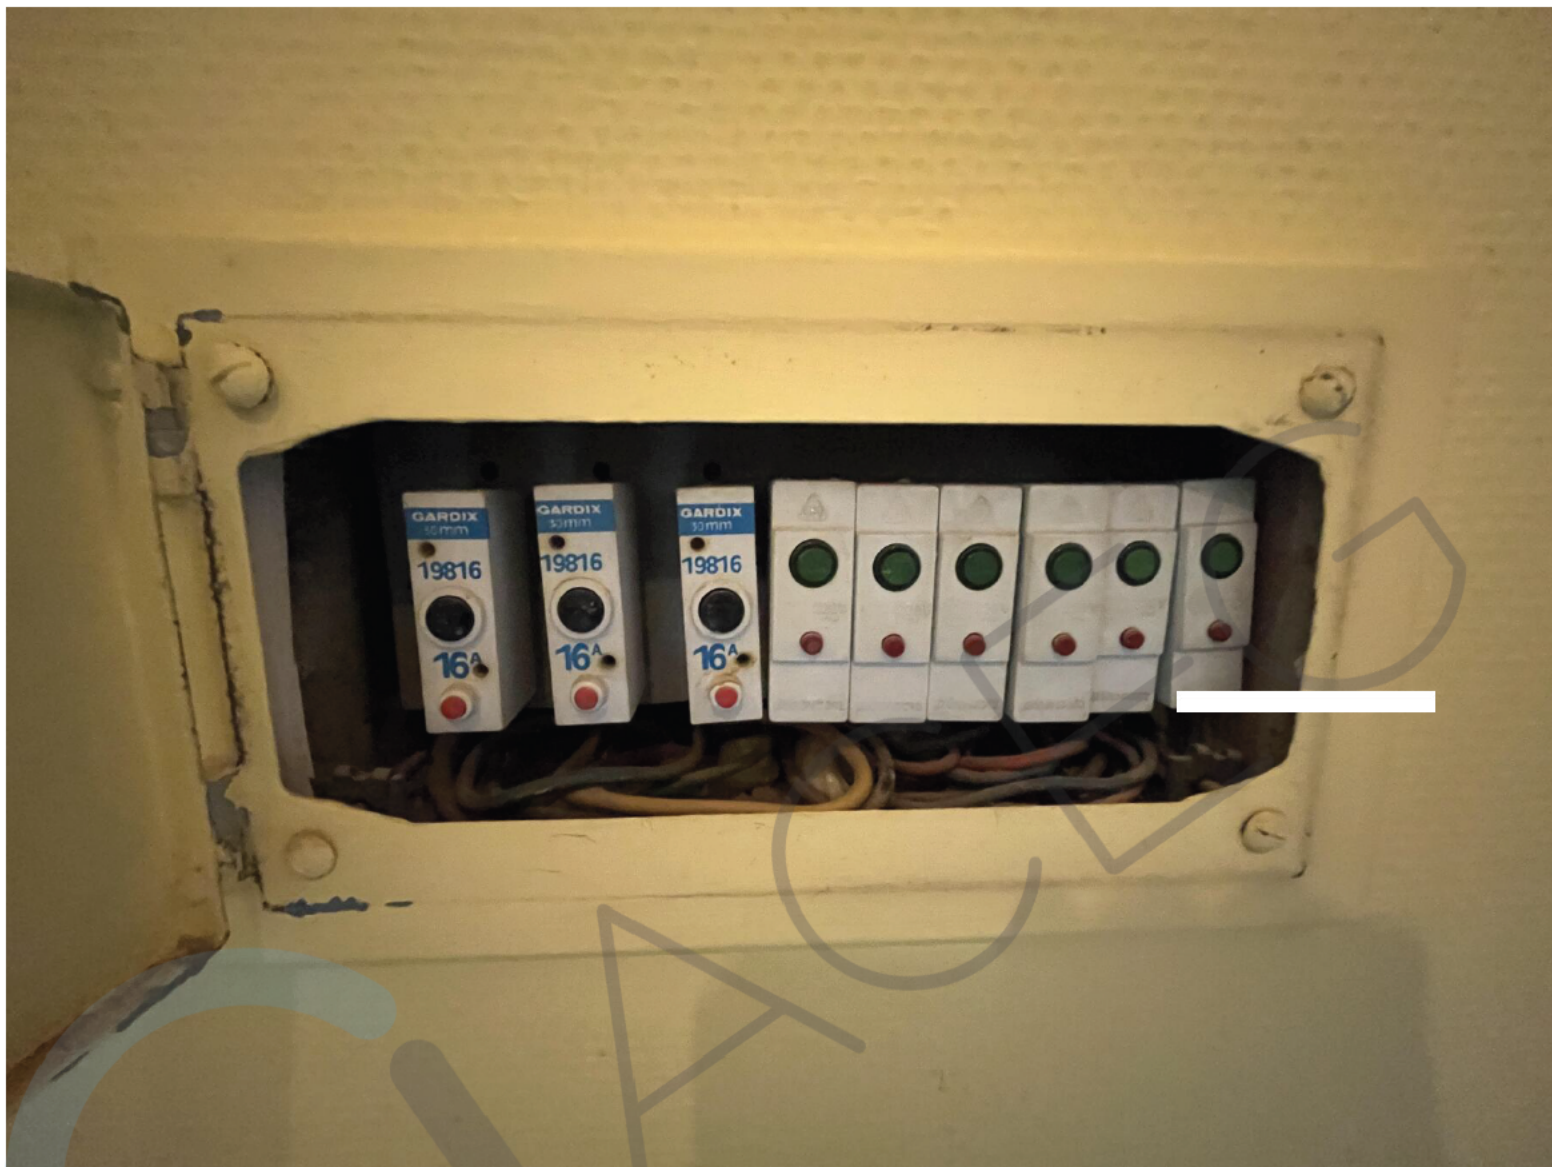
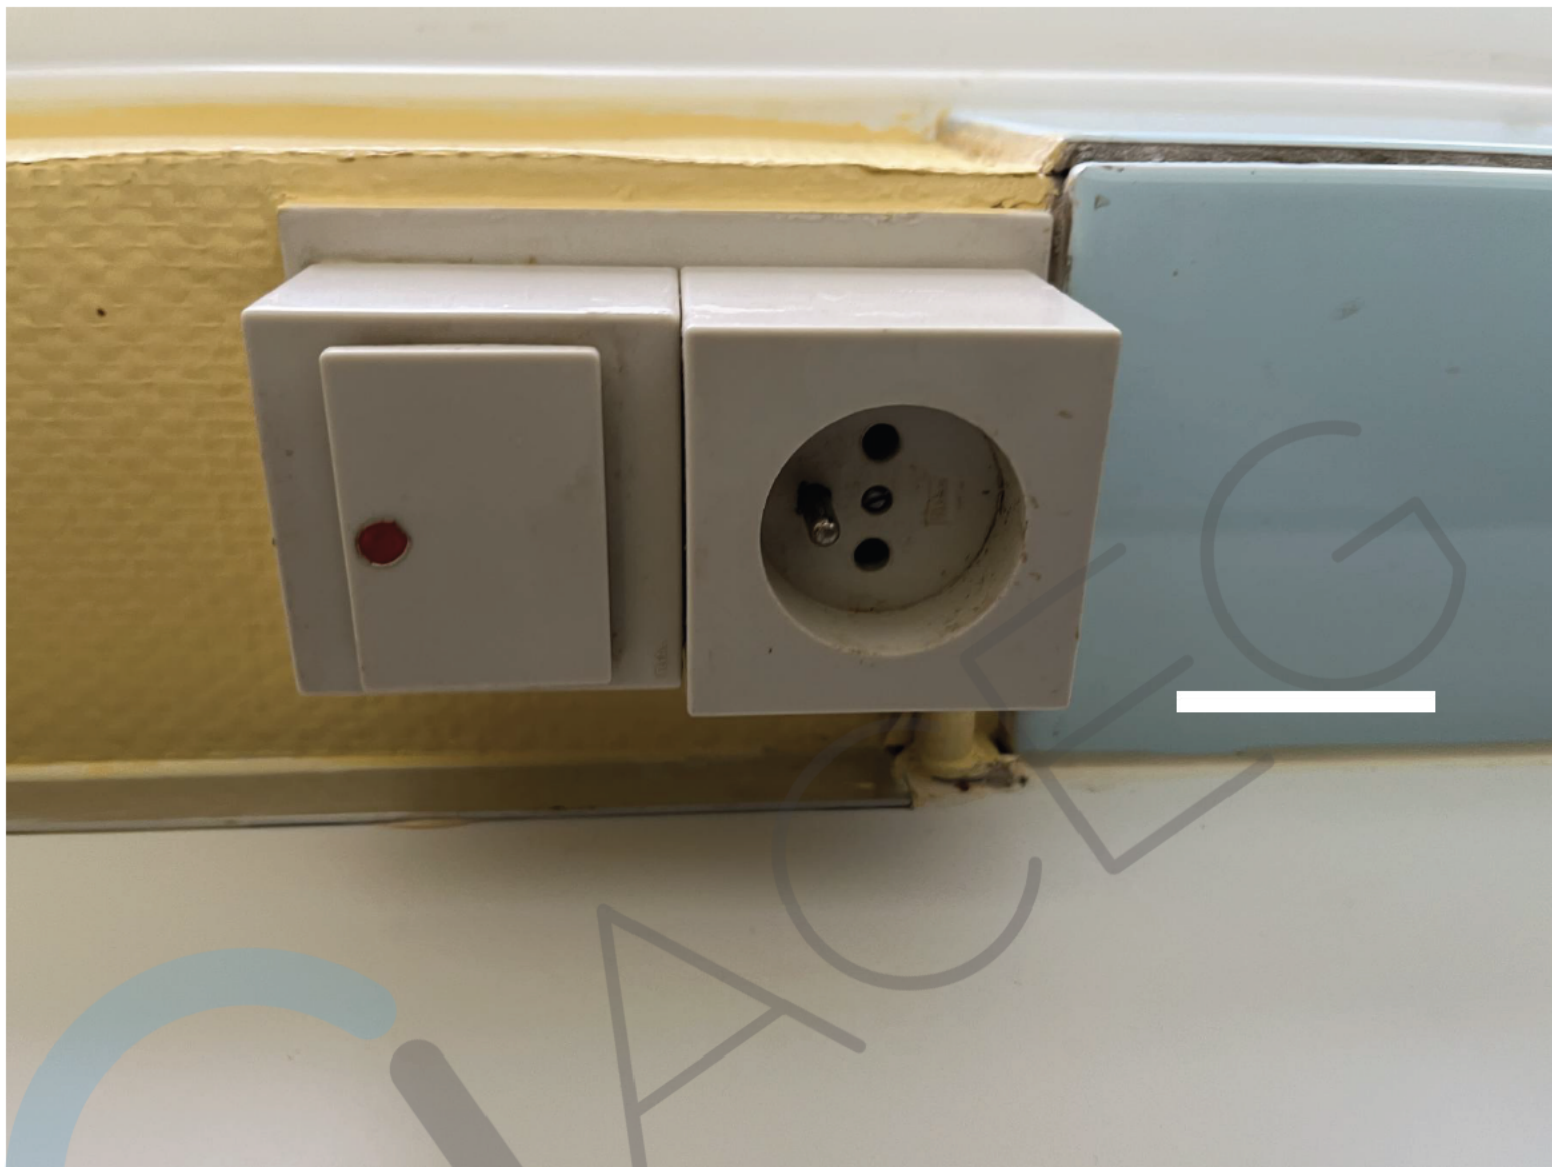
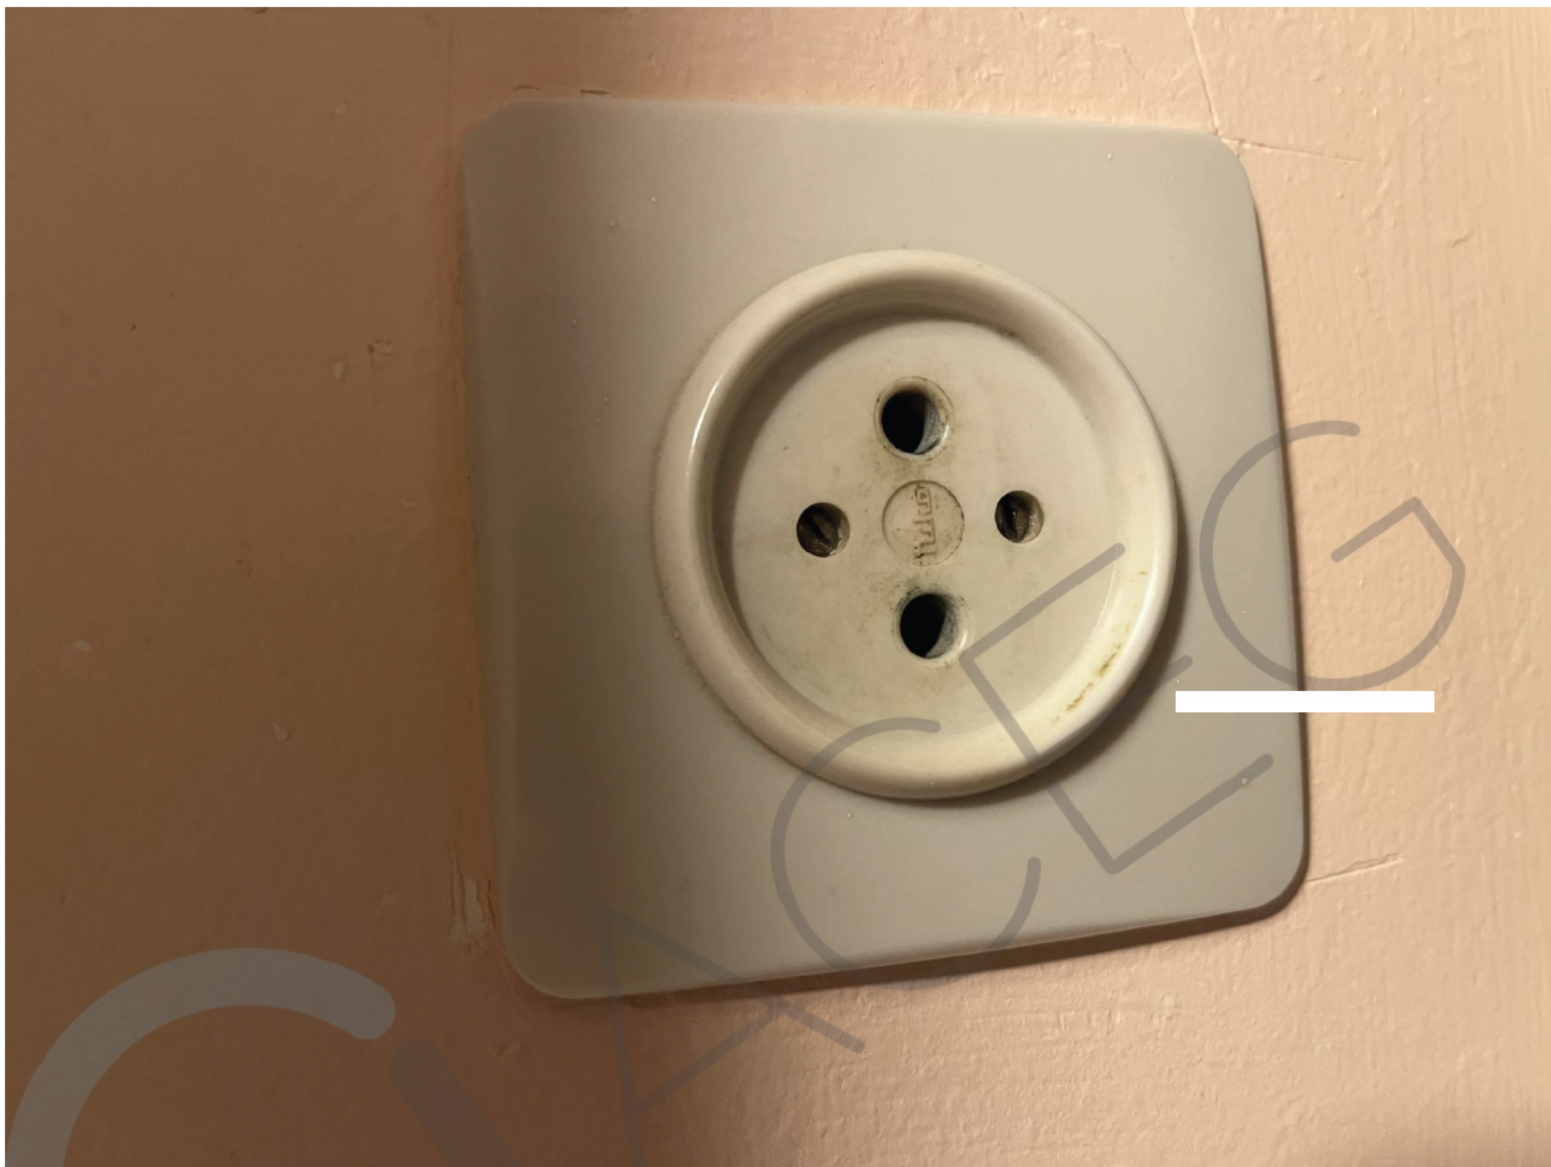
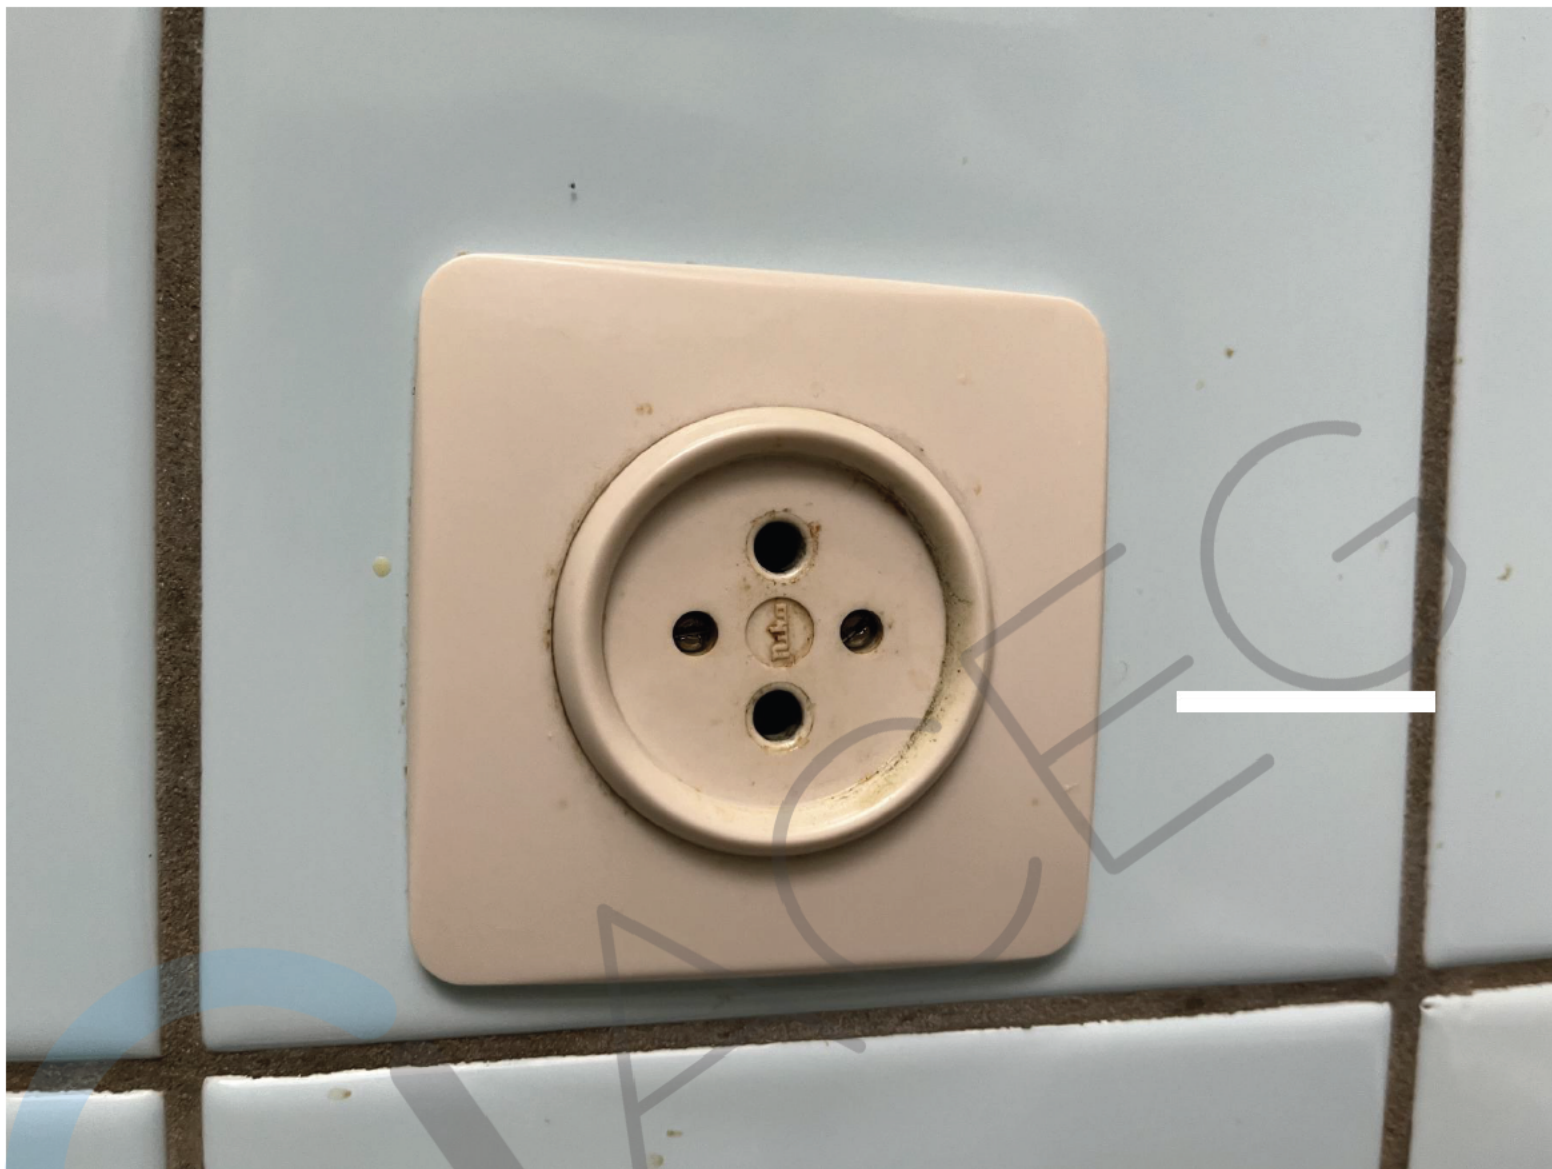
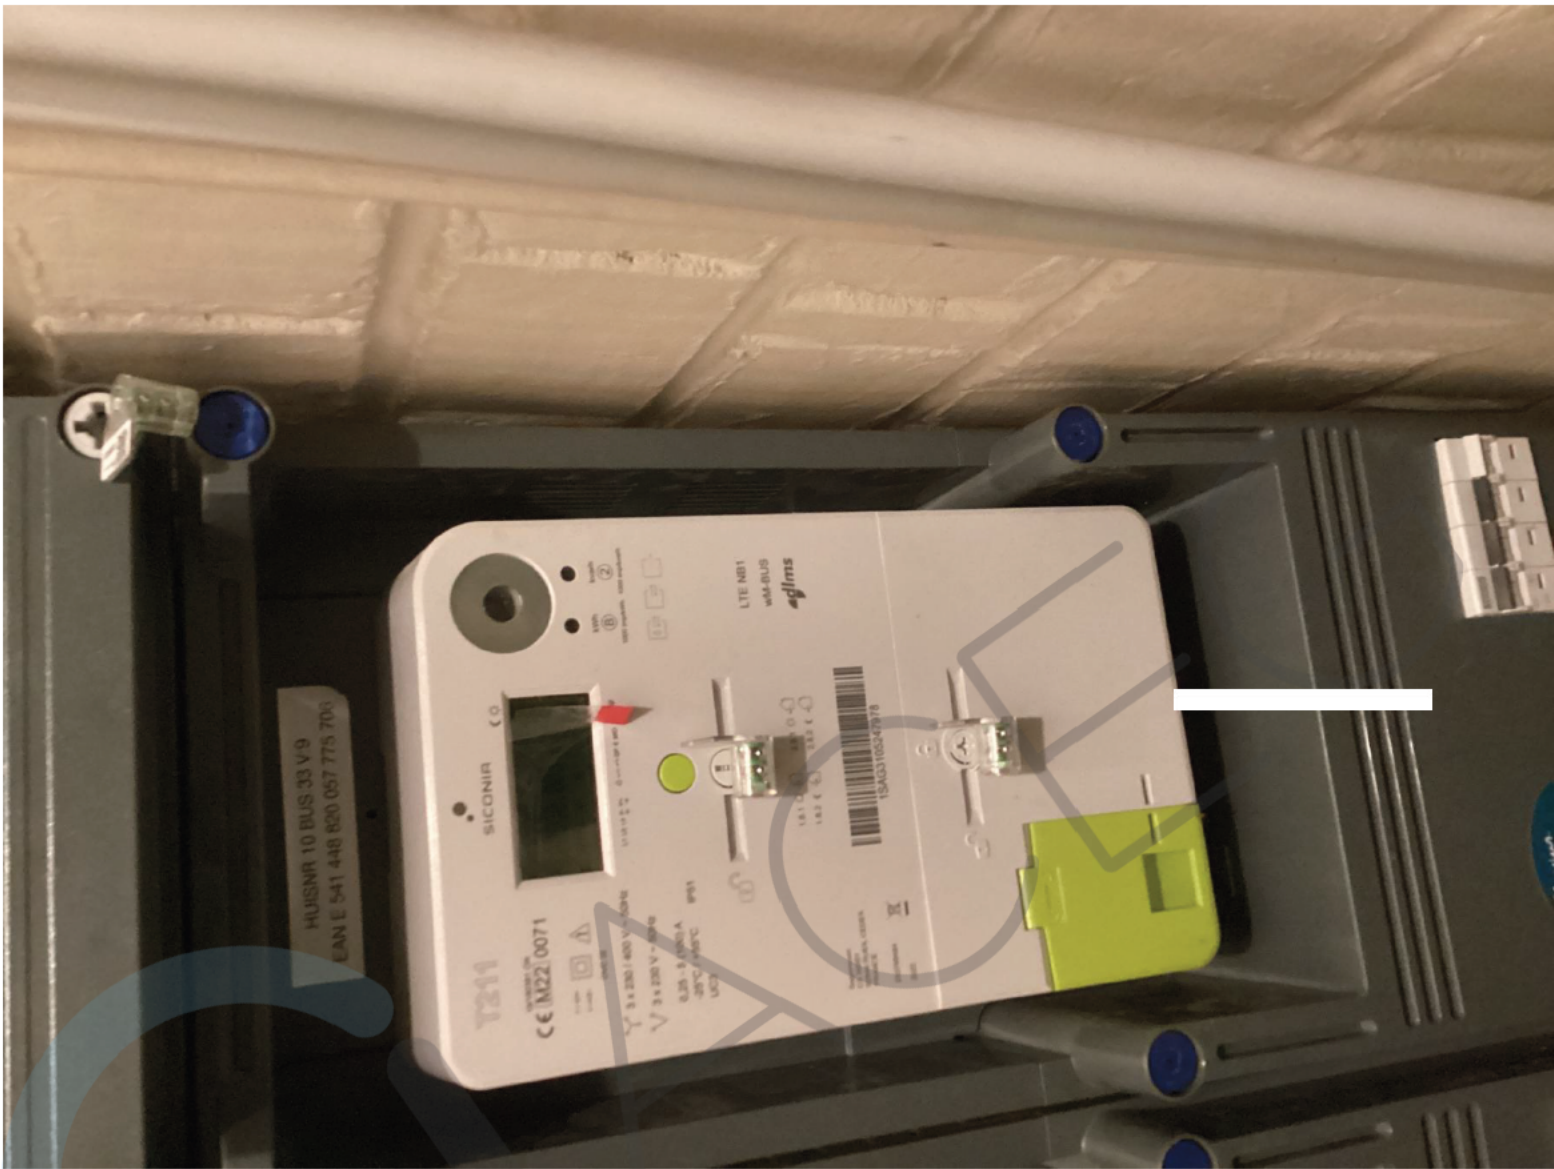
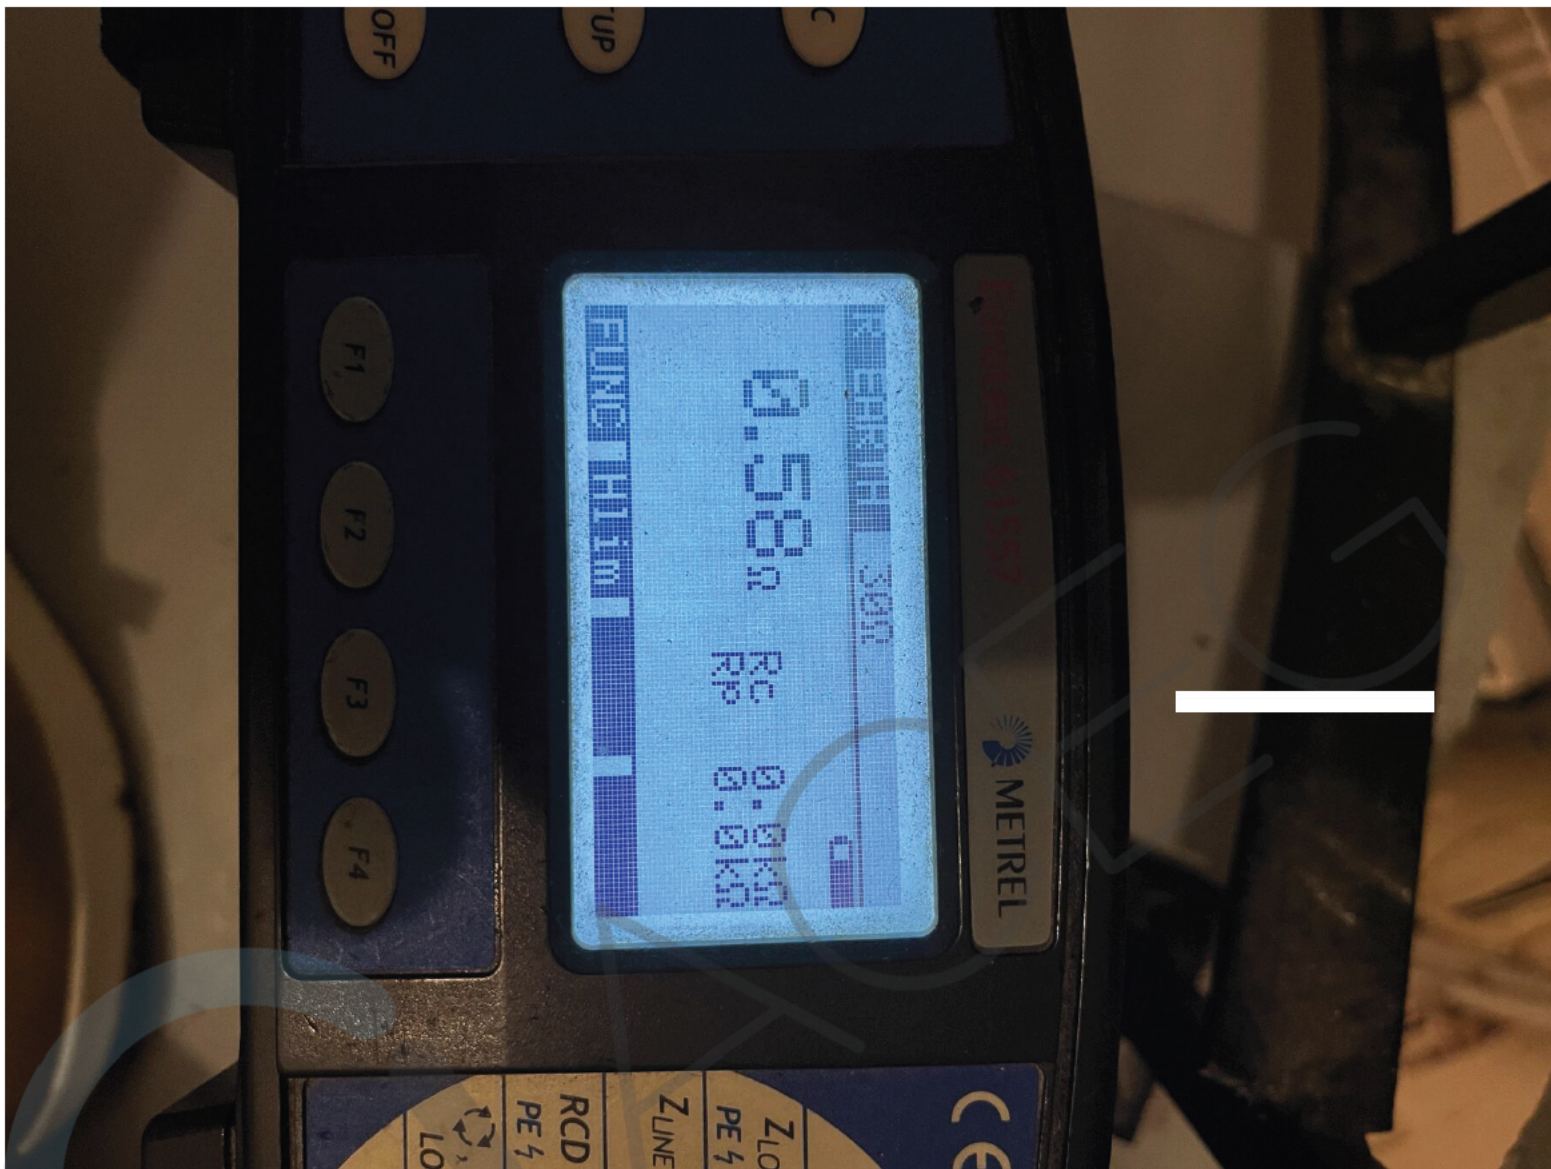
Afbeelding schakel- en verdeelbord:

- I5.04 Verdeelbord is niet van klasse I of II. (Boek 1 Onderafdeling 5.3.5.1.A.)
- I5.06 De deur en/of afschermplaat op het verdeelbord geplaatst. Aanraking van onder spanning staande delen mogelijk. (niet tenminste IPXX-B) (Boek 1 Afdeling 5.1.4. en 5.3.5.1.A. en 4.2.2.3.)

- I5.10 De genaakbare, naakte onder spanning staande delen zijn onvoldoende afgeschermd. (Boek 1 Afdeling 5.1.4. en 4.2.2.3.)
- I5.12 De doorsneden van de interne verbindingen en/of van de verdeelrails in het bord zijn onvoldoende. (Boek 1 Onderafdeling 4.4.1.1. en 4.4.1.5.)

- I5.15 Een alpolige scheidingsschakelaar is te voorzien om bord volledig spanningsloos te kunnen zetten. (Boek 1 Onderafdeling 5.3.5.1.B. en nota)
- I6.02 Een algemene differentieelstroombeschermingsinrichting met een nominale stroom (In) van minstens 40A en een gevoeligheid van maximum 300mA is niet geplaatst. (Boek 1 Onderafdeling 4.2.4.3. en 5.3.5.3.a.)

- I7.01 De smeltzekeringhouders of houders van kleine vermogensschakelaars met pennen met een sectie kleiner dan 10mm² zijn niet voorzien van kalibreerelementen. (Boek 1 Onderafdeling 5.3.5.5.A.)

- I7.04 Niet alle stroombanen zijn beveiligd tegen overstroom. (Boek 1 Afdeling 4.4.1.)
- I9.06 Niet alle contactdozen op LS zijn voorzien van een aardingscontact conform NBN C 61-112-1:2017. (Boek 1 Onderafdeling 1.4.2.3. en 5.3.5.2.)

- N22 De elektrische installatie is grondig na te zien en conform te maken volgens de voorschriften van het AREI boek 1.
