Asbestinventarisatetest

Lombeekstraat 32/1, 1790 Affligem

Attestnummer : **20240727-000065.000**

Uitgegeven op : **27.07.2024**

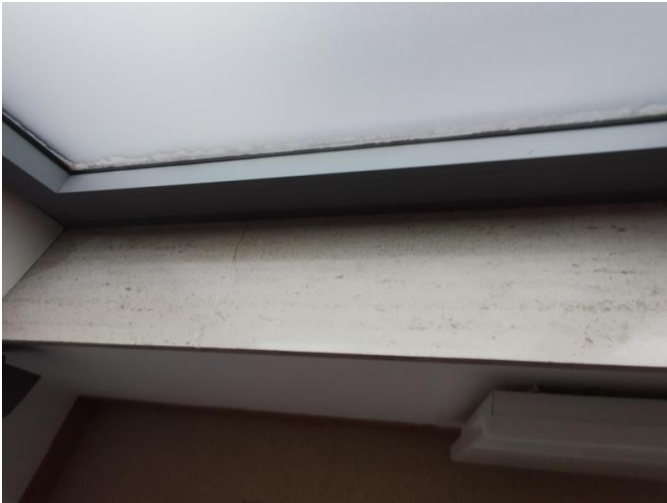
Vrije foto

De gebruikte siliconen kit is niet asbestverdacht

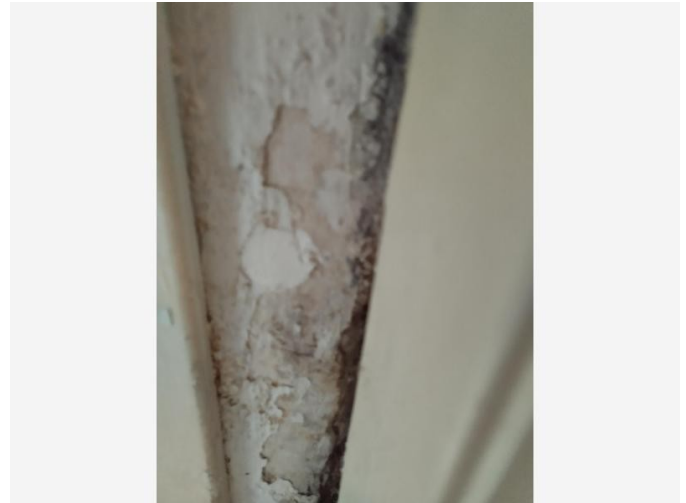
Fiche 2: muurpleister

Geen asbest

#	Type	Referentie	Resultaat
2.1	Mengmonster	001/1	Geen asbest

Beschrijving	muurpleister
Omgeving	Binnen
Primaire drager	Binnenwand
Bindmiddel van materiaal	Gips - kalk
Gebondenheid op basis van bindmiddel	Niet-hechtgebonden
Hoeveelheid (oppervlakte - dikte - aantal)	• 110,00 m ² - 1,00 cm - 1 stuk
Totaal volume	1,10 m ³
Identificatiemethode	Vaststelling met monstername
Destructieve handeling voor identificatie	Nee
Opmerking	<p>Volgens het inspectieprotocol is een monstername van het pleisterwerk verplicht om dit te identificeren als niet-asbesthoudend.</p> <p>Locatie staalnames: individuele ruimte: slpk + berging / natte ruimte: keuken / stookplaats: elektrische verwarming / traphal: hal</p> <p>De vermelde oppervlaktes en volumes betreffen een beredeneerde schatting. Er worden geen rechten verleend aan deze oppervlaktes/volumes. De dikte is een schatting die voorkomt uit de monsterplaatsen en is daarom niet altijd representatief.</p>

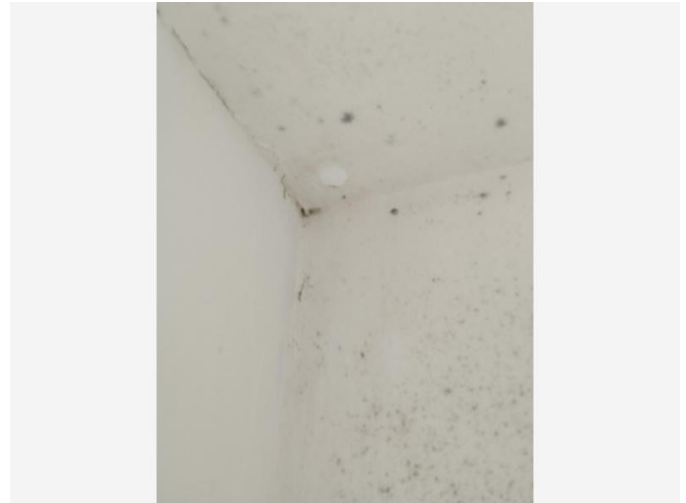
Fiche 3: plafondpleister

Geen asbest

#	Type	Referentie	Resultaat
3.1	Mengmonster	002/1	Geen asbest

Beschrijving	plafondpleister
Omgeving	Binnen
Primaire drager	Plafond
Bindmiddel van materiaal	Gips - kalk
Gebondenheid op basis van bindmiddel	Niet-hechtgebonden
Hoeveelheid (oppervlakte - dikte - aantal)	• 84,50 m ² - 1,00 cm - 1 stuk
Totaal volume	0,845 m ³
Identificatiemethode	Vaststelling met monstername
Destructieve handeling voor identificatie	Nee
Opmerking	<p>Volgens het inspectieprotocol is een monstername van het pleisterwerk verplicht om dit te identificeren als niet-asbesthoudend.</p> <p>Locatie staalnames: individuele ruimte: slpk / natte ruimte: badkamer / stookplaats: elektrische verwarming / traphal: hal</p> <p>De vermelde oppervlaktes en volumes betreffen een beredeneerde schatting. Er worden geen rechten verleend aan deze oppervlaktes/volumes. De dikte is een schatting die voorkomt uit de monsterplaatsen en is daarom niet altijd representatief.</p>
