Asbestinventarisatetest

Lombeekstraat 32/2, 1790 Affligem

Attestnummer : 20240727-000060.000

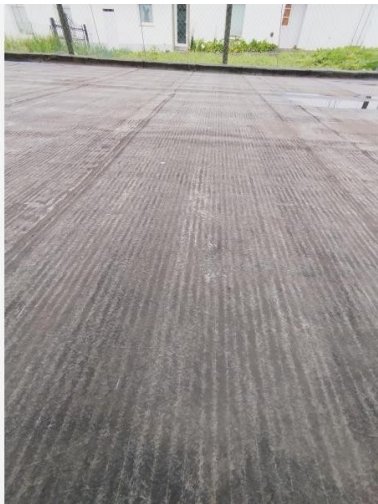
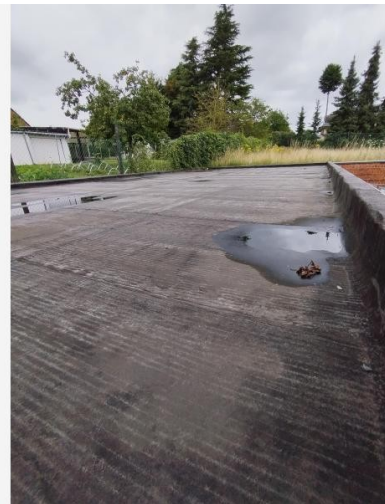
Beschrijving	Type	Actie
1. bitumen plat dak garage	Asbestmateriaal	Zorgvuldig beheren

Overzichtsfoto

Detailfoto

Het asbestmateriaal valt onder de mijlpaal van 2040.

Eindbeoordeling materiaalisico	Laag materiaalisico en/of verlaagde kans op vezelvrijgave
--------------------------------	---

Gebondenheid	Categorie 1: hechtgebonden in oorsprong
Asbestsoort (vezeltype)	Alleen chrysotiel
Asbestconcentratie	Laag (< 50%)
Afschermingsgraad van het gehele materiaal	Geheel of deels vrij aan de buitenlucht
Toestand van het materiaal	Licht beschadigd, licht verweerd. Intact materiaal type Pical – asbestboard of categorie III 'gebondenheid'

Beschrijving	bitumen plat dak garage
Omgeving	Buiten
Primaire drager	Plat dak
Asbestmateriaal	Dak- en gevelbekleding - Roofing
Bindmiddel van asbestmateriaal	Bitumen (roofing, teer, asfalt)
Gebondenheid op basis van bindmiddel	Hecht
Hoeveelheid (oppervlakte - aantal)	• 18,00 m ² - 1 stuk
Totale oppervlakte	18,00 m ²
Eenvoudig bereikbaar	Ja
Bevestigingswijze	• Verlijmd, ingegoten, versmeerd
Identificatiemethode	Vaststelling zonder monstername Motivatie: Groot risico op structurele gevolgschade (lekkage, werking installatie,...)
Destructieve handeling voor identificatie	Nee
Opmerking	Volgens het inspectieprotocol is een monstername van roofing verplicht om dit te identificeren als niet-asbesthoudend. Een monstername is echter niet mogelijk wegens kans op lekkage. De toepassing wordt in de databank als asbestverdacht beschouwd. Mogelijks kunnen er ook asbestverdachte onderlagen aanwezig zijn. Het is aangewezen om extra controle uit te voeren bij eventuele renovatiewerken. De vermelde oppervlaktes, diktes en volumes betreffen een beredeneerde schatting. Er worden geen rechten verleend aan deze oppervlaktes/diktes/volumes.

Zorgvuldig beheren

- Zorg voor een veilig beheer. Vermijd het beschadigen van het asbestmateriaal. Controleer de toestand jaarlijks op wijzigingen.
- Voer bijkomende staalname(s) uit.

- Eenvoudige handelingen: mag via doe-het-zelf of door werknemer(s) met opleidingsattest eenvoudige handelingen
EH doe-het zelf en/of opgeleid aannemer (tenzij de roofing zijn bindingssterkte verloren is)
EH erkend saneerder, verwijdering dient te gebeuren volgens de geldende voorschriften en veiligheidsnormen
Zie ook link Zie <https://ovam.vlaanderen.be/wie-mag-wat-verwijderen>
