Asbestinventarisatetest

Lombeekstraat 32/5, 1790 Affligem

Attestnummer : 20240727-000080.000

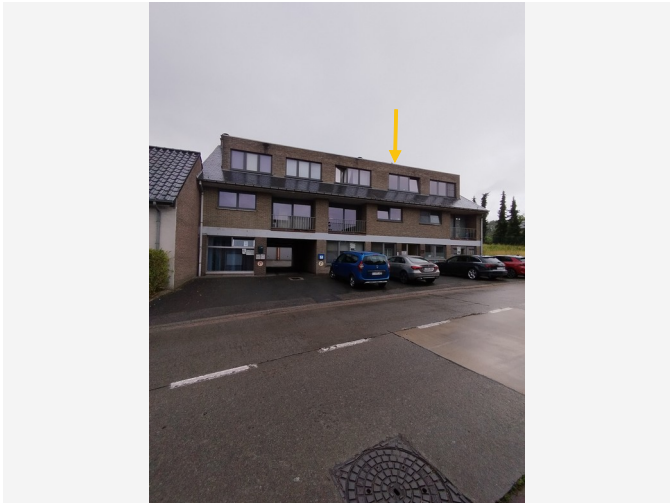
Situeringsfoto

Reden: Het te onderzoeken materiaal situeert zich hoger dan 3,50 m te rekenen vanaf een veilige ondergrond

Uitleg van de asbestdeskundige: Het plat dak kon niet gecontroleerd worden (hoogte > 3,50m). Bij werken kan een stelling geplaatst worden voor een veilige inspectie.

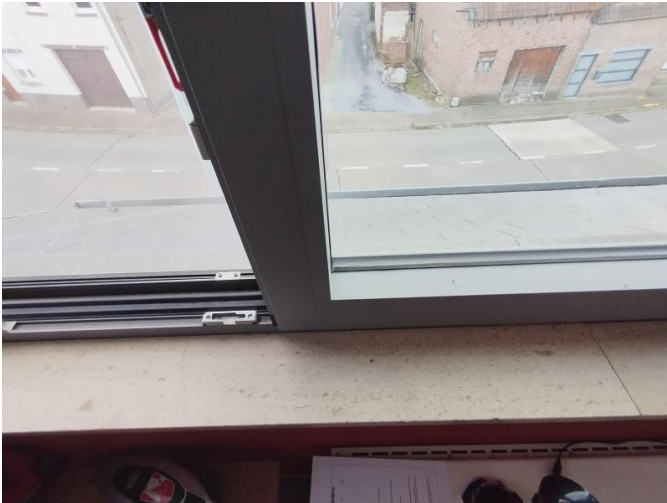
Vrije foto

De gebruikte siliconen kit is niet asbestverdacht.

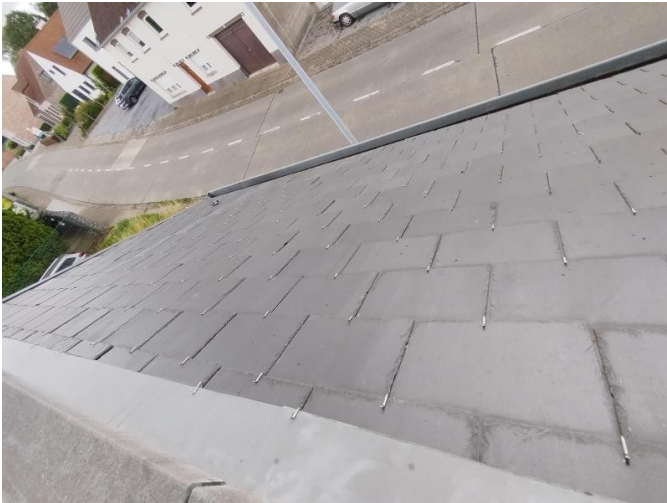
Vrije foto

Natuurleien.

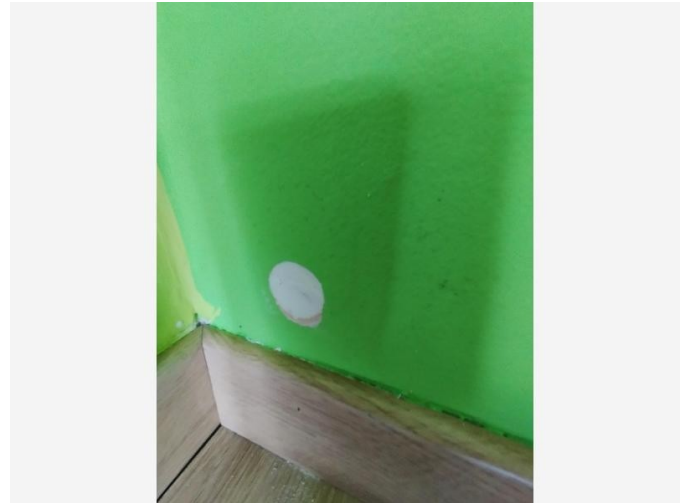
Fiche 7: muurpleister

Geen asbest

#	Type	Referentie	Resultaat
7.1	Mengmonster	001/5	Geen asbest

Beschrijving	muurpleister
Omgeving	Binnen
Primaire drager	Binnenwand
Bindmiddel van materiaal	Gips - kalk
Gebondenheid op basis van bindmiddel	Niet-hechtgebonden
Hoeveelheid (oppervlakte - dikte - aantal)	• 110,00 m ² - 1,00 cm - 1 stuk
Totaal volume	1,10 m ³
Identificatiemethode	Vaststelling met monstername
Destructieve handeling voor identificatie	Nee
Opmerking	<p>Volgens het inspectieprotocol is een monstername van het pleisterwerk verplicht om dit te identificeren als niet-asbesthoudend.</p> <p>Locatie staalnames: individuele ruimte: slpk / natte ruimte: keuken / stookplaats: elektrische verwarming / traphal: inkomhal</p> <p>De vermelde oppervlaktes en volumes betreffen een beredeneerde schatting. Er worden geen rechten verleend aan deze oppervlaktes/volumes. De dikte is een schatting die voorkomt uit de monsterplaatsen en is daarom niet altijd representatief.</p>
