# Asbestinventarisatetest

Lombeekstraat 34/2, 1790 Affligem

Attestnummer : 20240902-000396.000

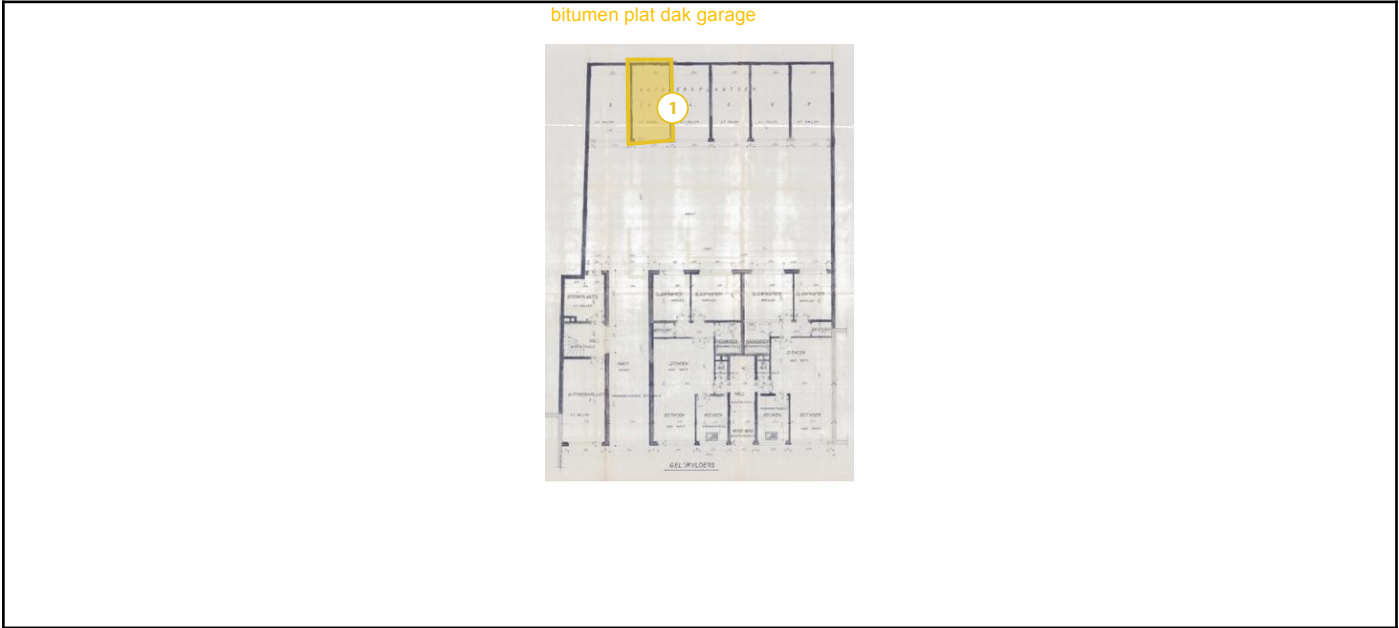
## Plan 2.1: Plan gebouw glv

Beschrijving	Type	Actie
1. bitumen plat dak garage	Asbestmateriaal	Zorgvuldig beheren

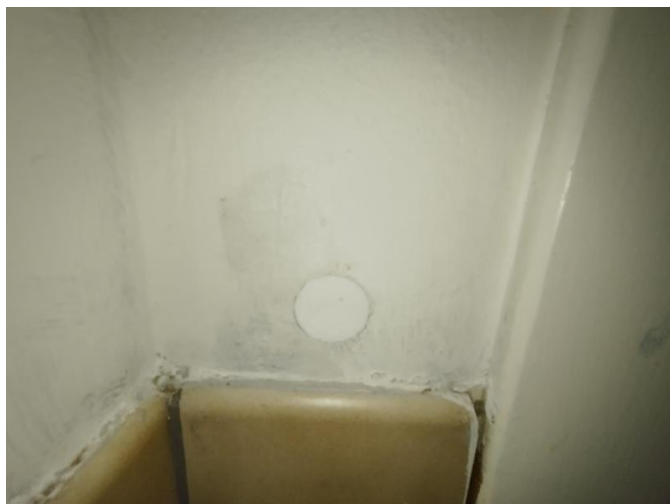
## Fiche 5: muurpleister

Geen asbest

#	Type	Referentie	Resultaat
5.1	Mengmonster	001	Geen asbest

Beschrijving	muurpleister
Omgeving	Binnen
Primaire drager	Binnenwand
Bindmiddel van materiaal	Gips - kalk
Gebondenheid op basis van bindmiddel	Niet-hechtgebonden
Hoeveelheid (oppervlakte - dikte - aantal)	• 90,00 m <sup>2</sup> - 1,00 cm - 1 stuk
Totaal volume	0,90 m <sup>3</sup>
Identificatiemethode	Vaststelling met monstername
Destructieve handeling voor identificatie	Nee
Opmerking	<p>Volgens het inspectieprotocol is een monstername van het pleisterwerk verplicht om dit te identificeren als niet-asbesthoudend.</p> <p>Locatie staalnames: individuele ruimte: slpk / natte ruimte: keuken / stookplaats: nvt - elektrische verwarming / traphal: inkomhal.</p> <p>De vermelde oppervlaktes en volumes betreffen een beredeneerde schatting. Er worden geen rechten verleend aan deze oppervlaktes/volumes. De dikte is een schatting die voorkomt uit de monsterplaatsen en is daarom niet altijd representatief.</p>
