Keuringsverslag van een elektrische laagspanning- en zeer lage spanningsinstallatie

NIET CONFORM

Datum keuring: 13/02/2025

Straatnaam Heikruisesteenweg
Huisnummer 11
Busnummer
Postcode 1670
Gemeente PEPINGEN
Land België

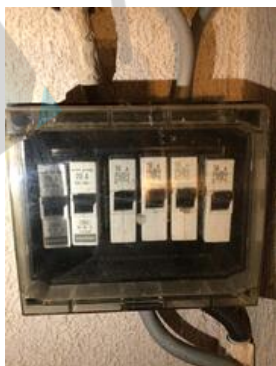
Afbeelding schakel- en verdeelbord:

- I5.07 Verdeelbord dient vervangen te worden, de beschermingsgraad tegen rechtstreekse aanraking is onvoldoende. (Boek 1 Onderafdeling 4.2.2.3.)
- I5.09 De genaakbare, naakte onder spanning staande delen zijn onvoldoende afgeschermd. (Boek 1 Afdeling 5.1.4. en 4.2.2.3.)

- I5.10 Niet gebruikte invoeringen van het verdeelbord zijn niet correct of onvoldoende afgedicht. (Boek 1 Afdeling 5.1.4. en 4.2.2.3.)
- I5.13 De nominale spanning dient duidelijk vermeld te worden op een oordeelkundig gekozen plaats. (Boek 1 Onderafdeling 3.1.3.3.)

- I5.14 Een alpolige scheidingsschakelaar is te voorzien om bord volledig spanningsloos te kunnen zetten. (Boek 1 Onderafdeling 5.3.5.1.B. en nota)
- I6.01 Een verzegelbare differentieelstroombeschermingsinrichting dient geplaatst te worden aan het begin van de installatie. (Boek 1 Onderafdeling 4.2.4.3.)
