# Asbestinventarisatetest

Gorsemweg 168, 3800 Sint-Truiden

Attestnummer : 20230601-000169.000

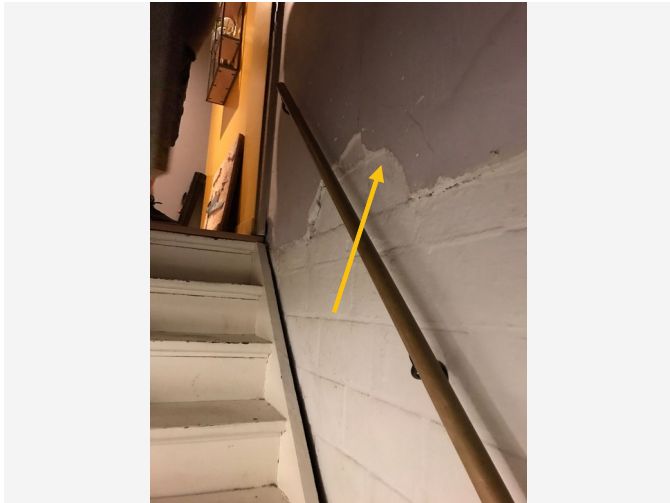
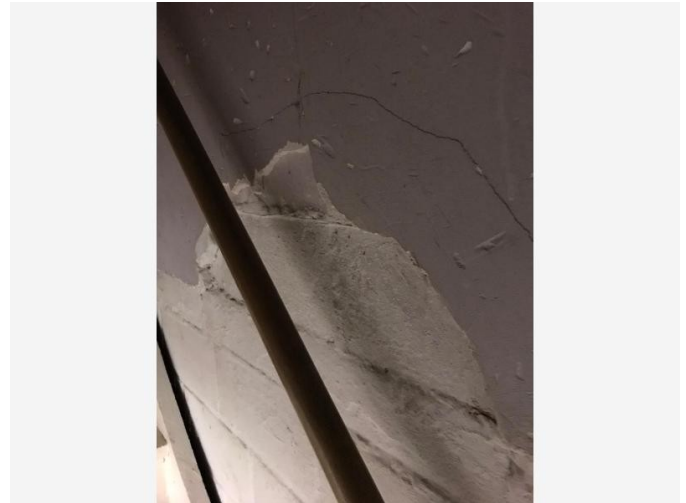
Overzichtsfoto

Geen asbest

| # | Type | Referentie | Resultaat |
|---|---|---|---|
| 1.1 | Mengmonster | staal pleisterwerk | Geen asbest |

| Beschrijving | pleisterwerk |
| Bindmiddel van materiaal | Gips - kalk |

| Gebondenheid op basis van bindmiddel | Niet-hechtgebonden |
| Hoeveelheid (oppervlakte - dikte - aantal) | <ul style="list-style-type: none"> <li>• 1,00 m<sup>2</sup> - 1,00 cm - 1 stuk</li> </ul> |
