Asbestinventarisatetest

Koekoekstraat 19/1, 8793 Waregem

Attestnummer : **20240713-000116.000**

Zone 1: Handelspand

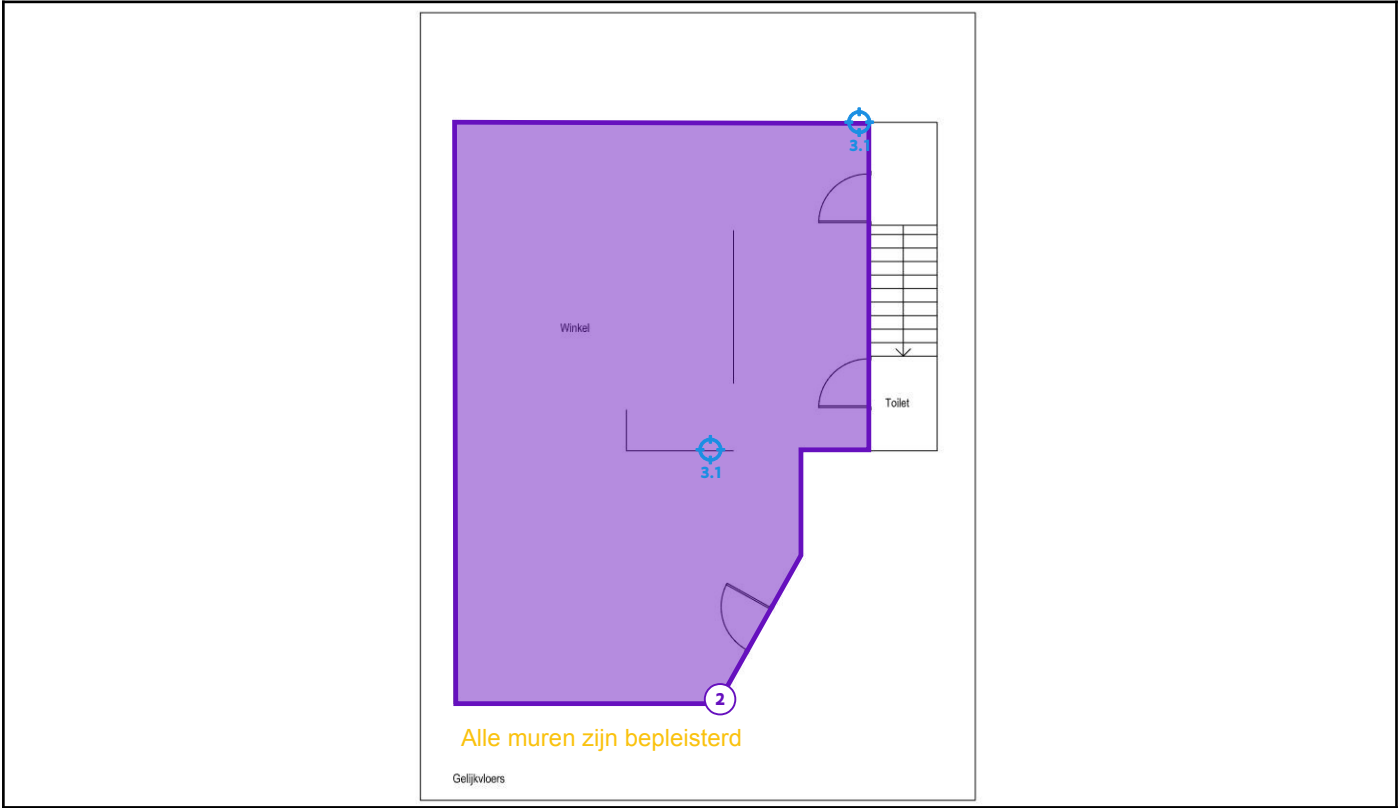
Plan 1.2: Handelspand gelijkvloers

Beschrijving	Type	Actie
2. Plafond in gipskarton	Advies	-
3. Pleister muur	Geen asbest	-
3.1 Code: MC-2024/583.A1	Mengmonster	-

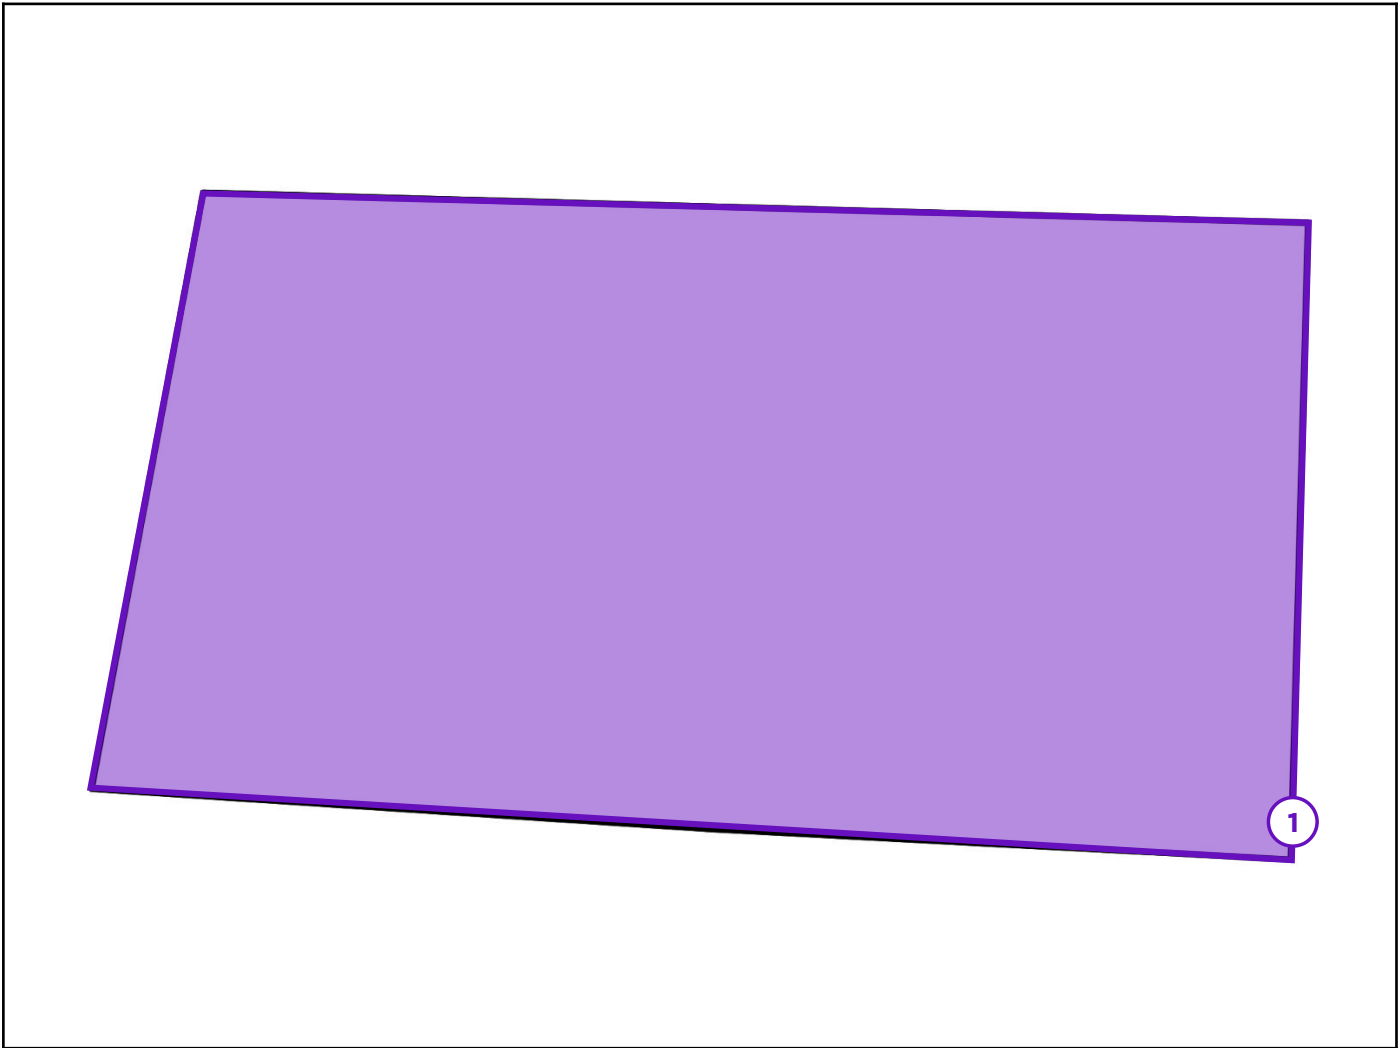
Plan 1.3: Handelspand dakenplan

Beschrijving	Type	Actie
1. Asbestverdachte dakleien	Advies	-

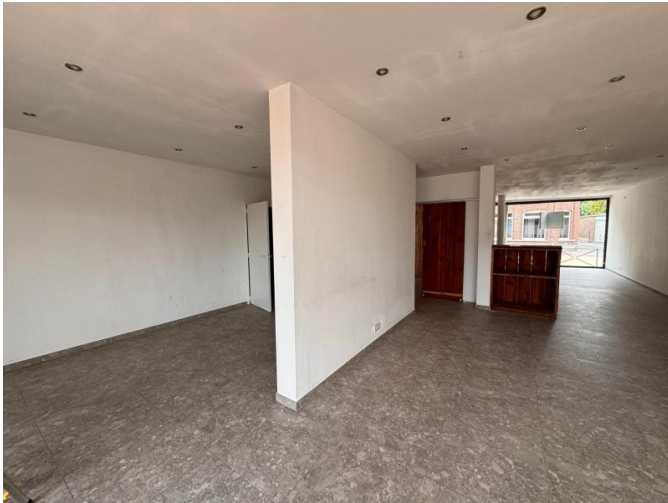
Vrije foto

Plafond in gipskarton.

Identificatiemethode	Vaststelling & expertise (niet-asbestverdacht)
----------------------	--

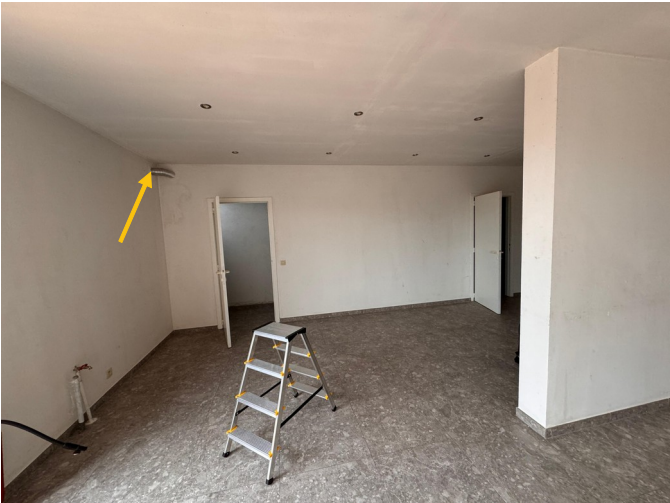
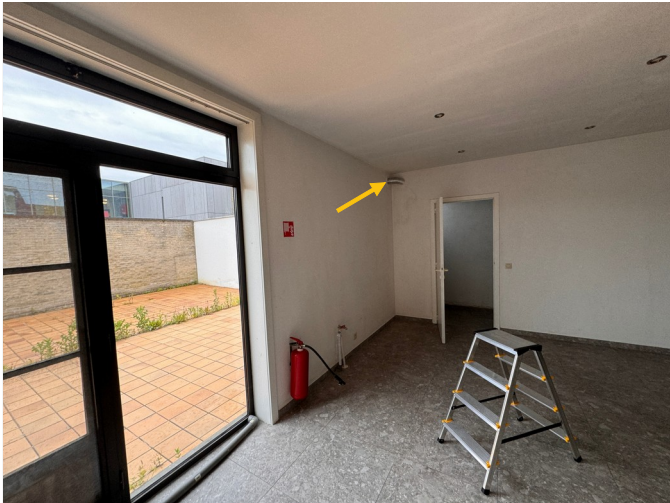
Fiche 3: Pleister muur

Geen asbest

#	Type	Referentie	Resultaat
3.1	Mengmonster	MC-2024/583.A1	Geen asbest

Beschrijving	Pleister muur
Omgeving	Binnen
Primaire drager	Binnenwand
Bindmiddel van materiaal	Gips - kalk
Gebondenheid op basis van bindmiddel	Niet-hechtgebonden
Hoeveelheid (oppervlakte - dikte - aantal)	• 150,00 m ² - 0,97 cm - 1 stuk
Totaal volume	1,455 m ³
Identificatiemethode	Vaststelling met monstername
Destructieve handeling voor identificatie	Nee
