# Asbestinventarisatetest

Koekoekstraat 19/2, 8793 Waregem

Attestnummer : **20240713-000115.000**

# Zone 1: Appartement

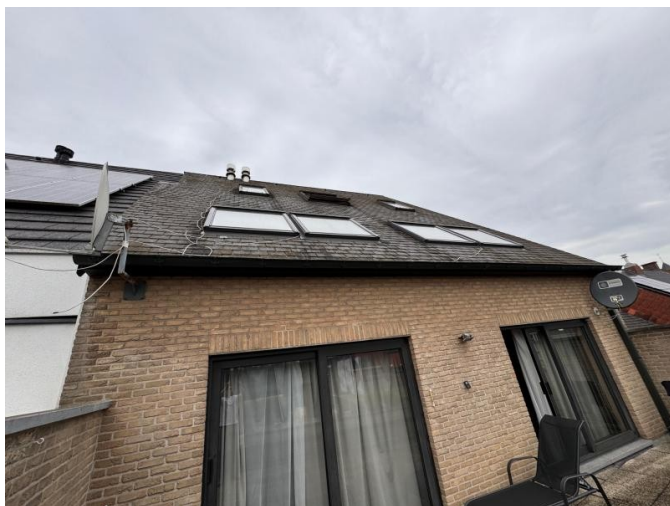
Vrije foto

Asbestverdachte gevelleien nodig die deel uitmaken van de gemene delen.

Identificatiemethode	Redelijk vermoeden
----------------------	--------------------

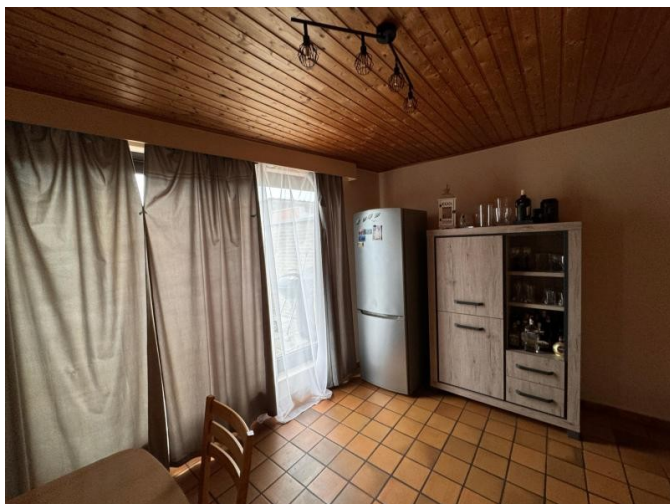
Vrije foto

Plafond in hout

Identificatiemethode	Vaststelling & expertise (niet-asbestverdacht)
----------------------	--

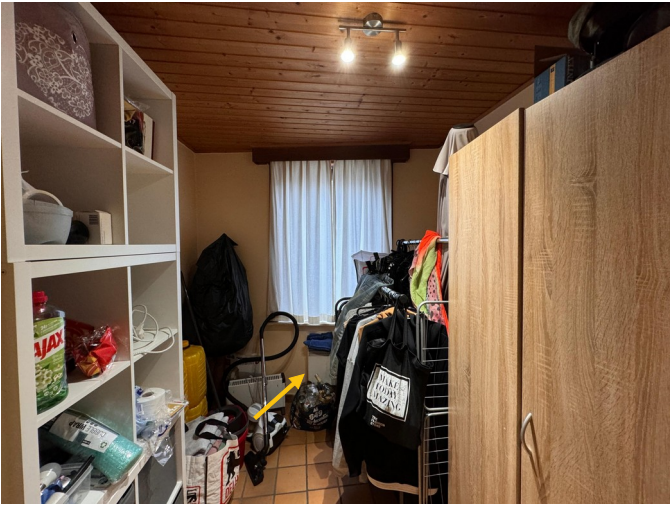
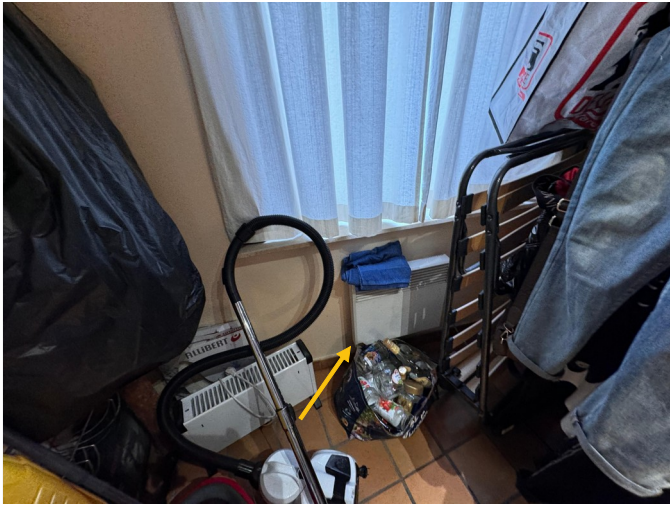
Geen asbest

#	Type	Referentie	Resultaat
3.1	Mengmonster	MC-2024/583.A1	Geen asbest

Beschrijving	Pleister muur mengstaal
Omgeving	Binnen
Primaire drager	Binnenwand
Bindmiddel van materiaal	Gips - kalk
Gebondenheid op basis van bindmiddel	Niet-hechtgebonden
Hoeveelheid (oppervlakte - dikte - aantal)	• 150,00 m <sup>2</sup> - 1,00 cm - 1 stuk
Totaal volume	1,50 m <sup>3</sup>
Identificatiemethode	Vaststelling met monstername
Destructieve handeling voor identificatie	Nee
