# Asbestinventarisatetest

Koekoekstraat 19/3, 8793 Waregem

Attestnummer : **20240713-000114.002**

# Zone 1: Appartement

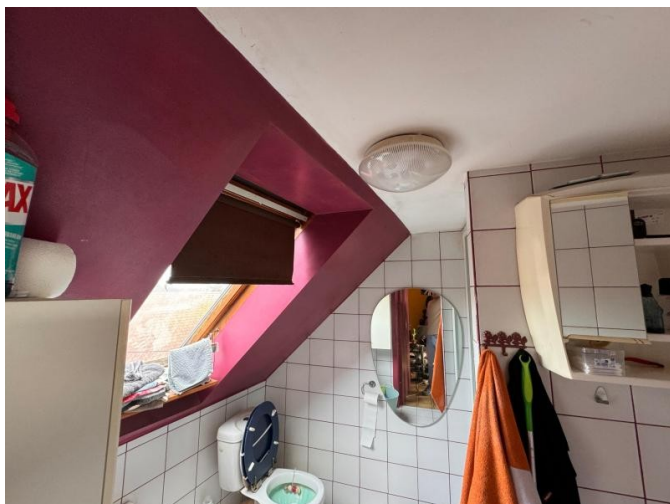
Vrije foto

Mogelijks asbestverdacht onderdak aanwezig dat deel uitmaakt van de gemene delen.

Identificatiemethode	Redelijk vermoeden
----------------------	--------------------

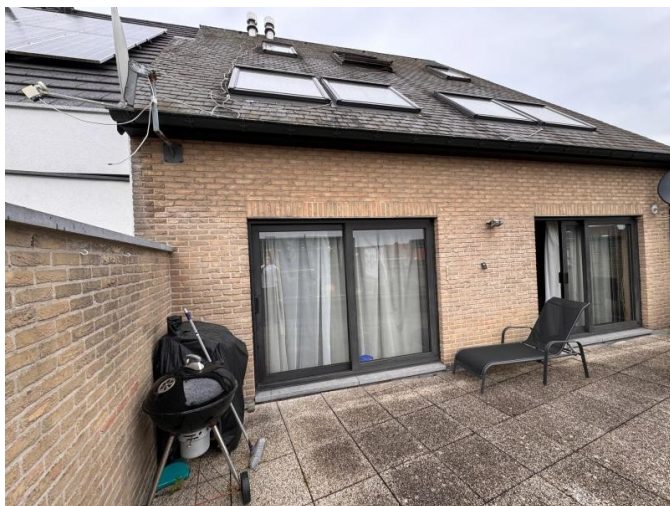
Vrije foto

Asbestverdachte dakleien aanwezig die deel uitmaken van de gemene delen.

Identificatiemethode	Redelijk vermoeden
----------------------	--------------------

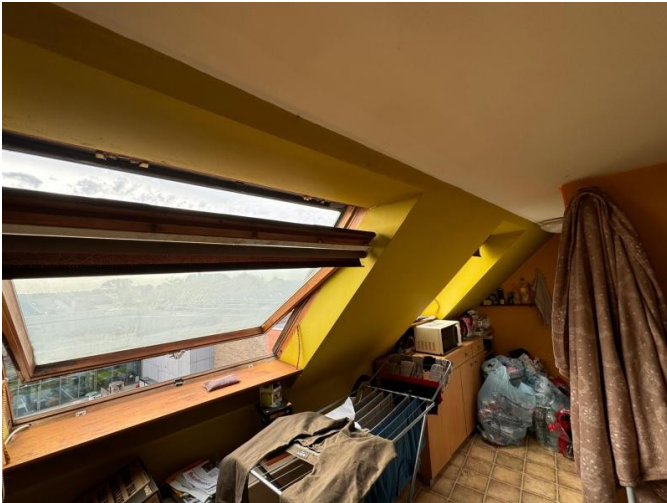
Vrije foto

Plafond in gipskarton en hout.

Identificatiemethode	Vaststelling & expertise (niet-asbestverdacht)
----------------------	--

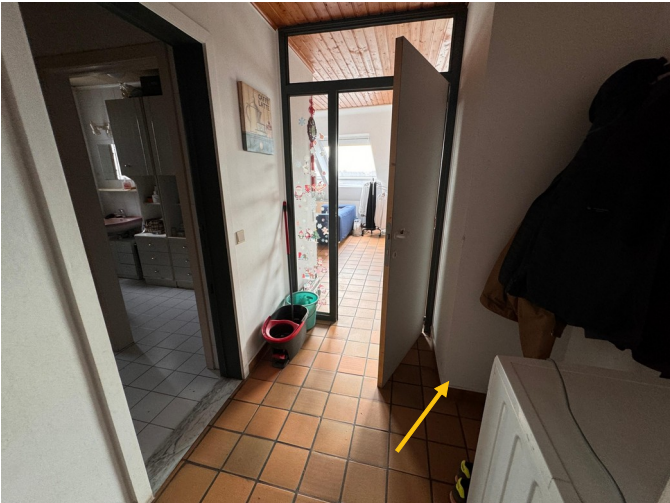
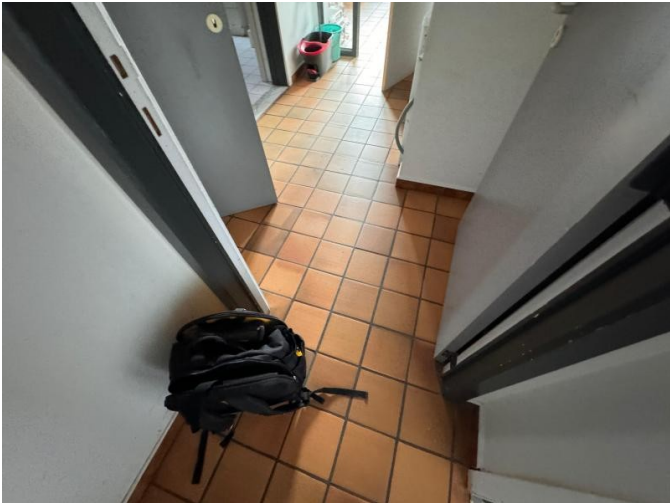
Geen asbest

#	Type	Referentie	Resultaat
4.1	Mengmonster	MC-2024/583.A1	Geen asbest

Beschrijving	Pleister muur mengstaal
Omgeving	Binnen
Primaire drager	Binnenwand
Bindmiddel van materiaal	Gips - kalk
Gebondenheid op basis van bindmiddel	Niet-hechtgebonden
Hoeveelheid (oppervlakte - dikte - aantal)	• 200,00 m <sup>2</sup> - 1,00 cm - 1 stuk
Totaal volume	2,00 m <sup>3</sup>
Identificatiemethode	Vaststelling met monstername
Destructieve handeling voor identificatie	Nee
