Asbestinventarisatetest

Stationsstraat 24, 1840 Londerzeel

Attestnummer : 20231102-000040.000

Niet-asbestveilig

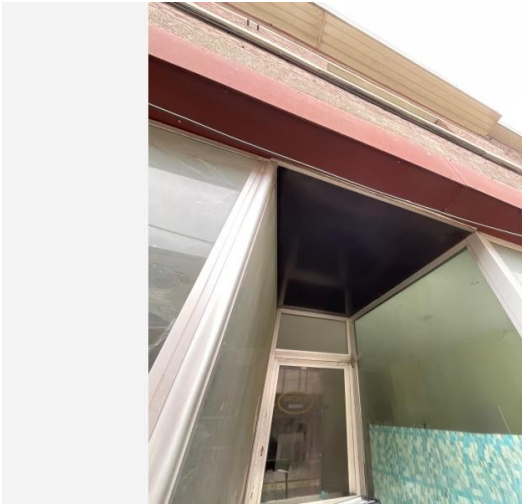
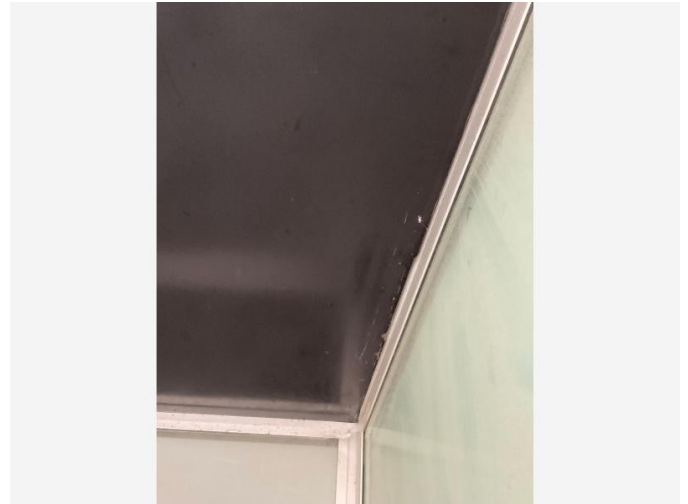
Eindbeoordeling materiaalrisico	Zeer laag materiaalrisico en/of zeer lage kans op vezelvrijgave
---------------------------------	---

Gebondenheid	Categorie 1: hechtgebonden in oorsprong
Asbestsoort (vezeltype)	Crocidoliet aanwezig
Asbestconcentratie	Laag (< 50%)
Afschermingsgraad van het gehele materiaal	Stootvaste afscherming of omkasting
Toestand van het materiaal	Onbeschadigd, niet verweerd

Beschrijving	Plaat inkom
Omgeving	Buiten
Primaire drager	Plafond
Asbestmateriaal	Plaat, paneel, tablet - Geëmailleerd, type Glasal
Bindmiddel van asbestmateriaal	Cement
Gebondenheid op basis van bindmiddel	Hecht
Hoeveelheid (oppervlakte - dikte - aantal)	• 1,00 m ² - 1,00 cm - 1 stuk
Totaal volume	0,01 m ³
Eenvoudig bereikbaar	Ja
Bevestigingswijze	• Geklemd
Identificatiemethode	Vaststelling zonder monstername

Zorgvuldig beheren

- Zorg voor een veilig beheer. Vermijd het beschadigen van het asbestmateriaal. Controleer de toestand jaarlijks op wijzigingen.
- Zorg voor een veilig beheer en verwijder dit asbestmateriaal wanneer het bij werken eenvoudig bereikbaar wordt. Controleer de toestand jaarlijks op wijzigingen.

- Eenvoudige handelingen: enkel door erkend asbestverwijderaar
Bij voorkeur wordt dit door een erkend asbestverwijderaar verwijderd gezien het risico op beschadigen tijdens het verwijderen.

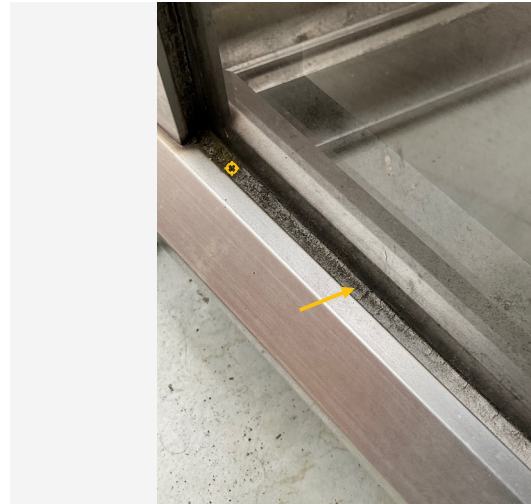
Eindbeoordeling materiaalrisico	Laag materiaalrisico en/of verlaagde kans op vezelvrijgave
---------------------------------	--

Gebondenheid	Categorie 1: hechtgebonden in oorsprong
Asbestsoort (vezeltype)	Alleen chrysotiel
Asbestconcentratie	Laag (< 50%)
Afschermingsgraad van het gehele materiaal	Geheel of deels vrij aan de buitenlucht
Toestand van het materiaal	Licht beschadigd, licht verweerd. Intact materiaal type Pical – asbestboard of categorie III 'gebondenheid'

#	Type	Referentie	Resultaat
3.1	Puntmonster	1. Mastiek raam-venster	Chrysotiel

Beschrijving	Mastiek raam-venster
Omgeving	Buiten
Primaire drager	Wandopening verticaal (raam, deur, ...)
Asbestmateriaal	In-situ afwerkingslagen - Pasta, stopverf, voegsel, stopsel, vulsel, mastiek, kitten, ...
Bindmiddel van asbestmateriaal	Kitten, mastiek, pasta
Gebondenheid op basis van bindmiddel	Hecht
Hoeveelheid (gewicht - aantal)	• 1,00 kg - 1 stuk

Zorgvuldig beheren

- Zorg voor een veilig beheer. Vermijd het beschadigen van het asbestmateriaal. Controleer de toestand jaarlijks op wijzigingen.
- Zorg voor een veilig beheer en verwijder dit asbestmateriaal wanneer het bij werken eenvoudig bereikbaar wordt. Controleer de toestand jaarlijks op wijzigingen.

- Eenvoudige handelingen: mag via doe-het-zelf of door werknemer(s) met opleidingsattest eenvoudige handelingen
Bij vervanging van de ramen dient dit in zijn geheel afgevoerd te worden.

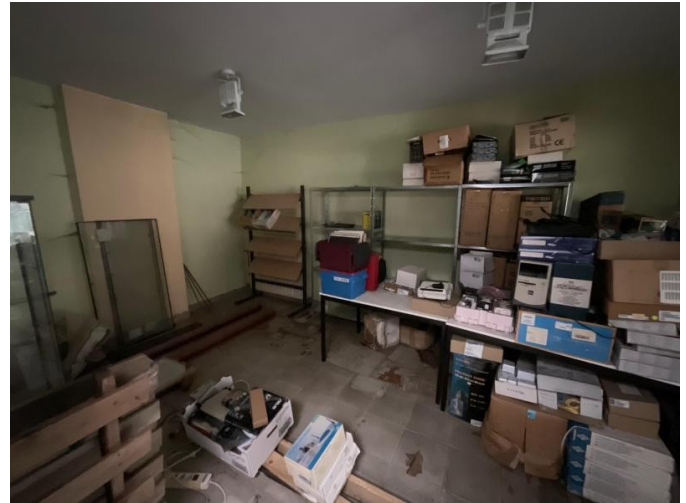
Fiche 5: Plafond

Geen asbest

#	Type	Referentie	Resultaat
5.1	Mengmonster	3. Plafond	Geen asbest

Beschrijving	Plafond
Omgeving	Binnen
Primaire drager	Plafond
Bindmiddel van materiaal	Gips - kalk

Gebondenheid op basis van bindmiddel	Niet-hechtgebonden
Hoeveelheid (oppervlakte - dikte - aantal)	<ul style="list-style-type: none"> • 75,00 m² - 1,00 cm - 1 stuk
Totaal volume	0,75 m ³
Identificatiemethode	Vaststelling met monstername
Destructieve handeling voor identificatie	Nee
Opmerking	<p>Enkel op 1e verdieping is er pleisterwerk gebruikt.</p> <p>Op gelijkvloers zijn dit gipshoudende platen.</p>
