Asbestinventarisatetest

Rozendaal 6, 2440 Geel

Attestnummer : **20240923-000054.000**

Uitgegeven op : **23.09.2024**

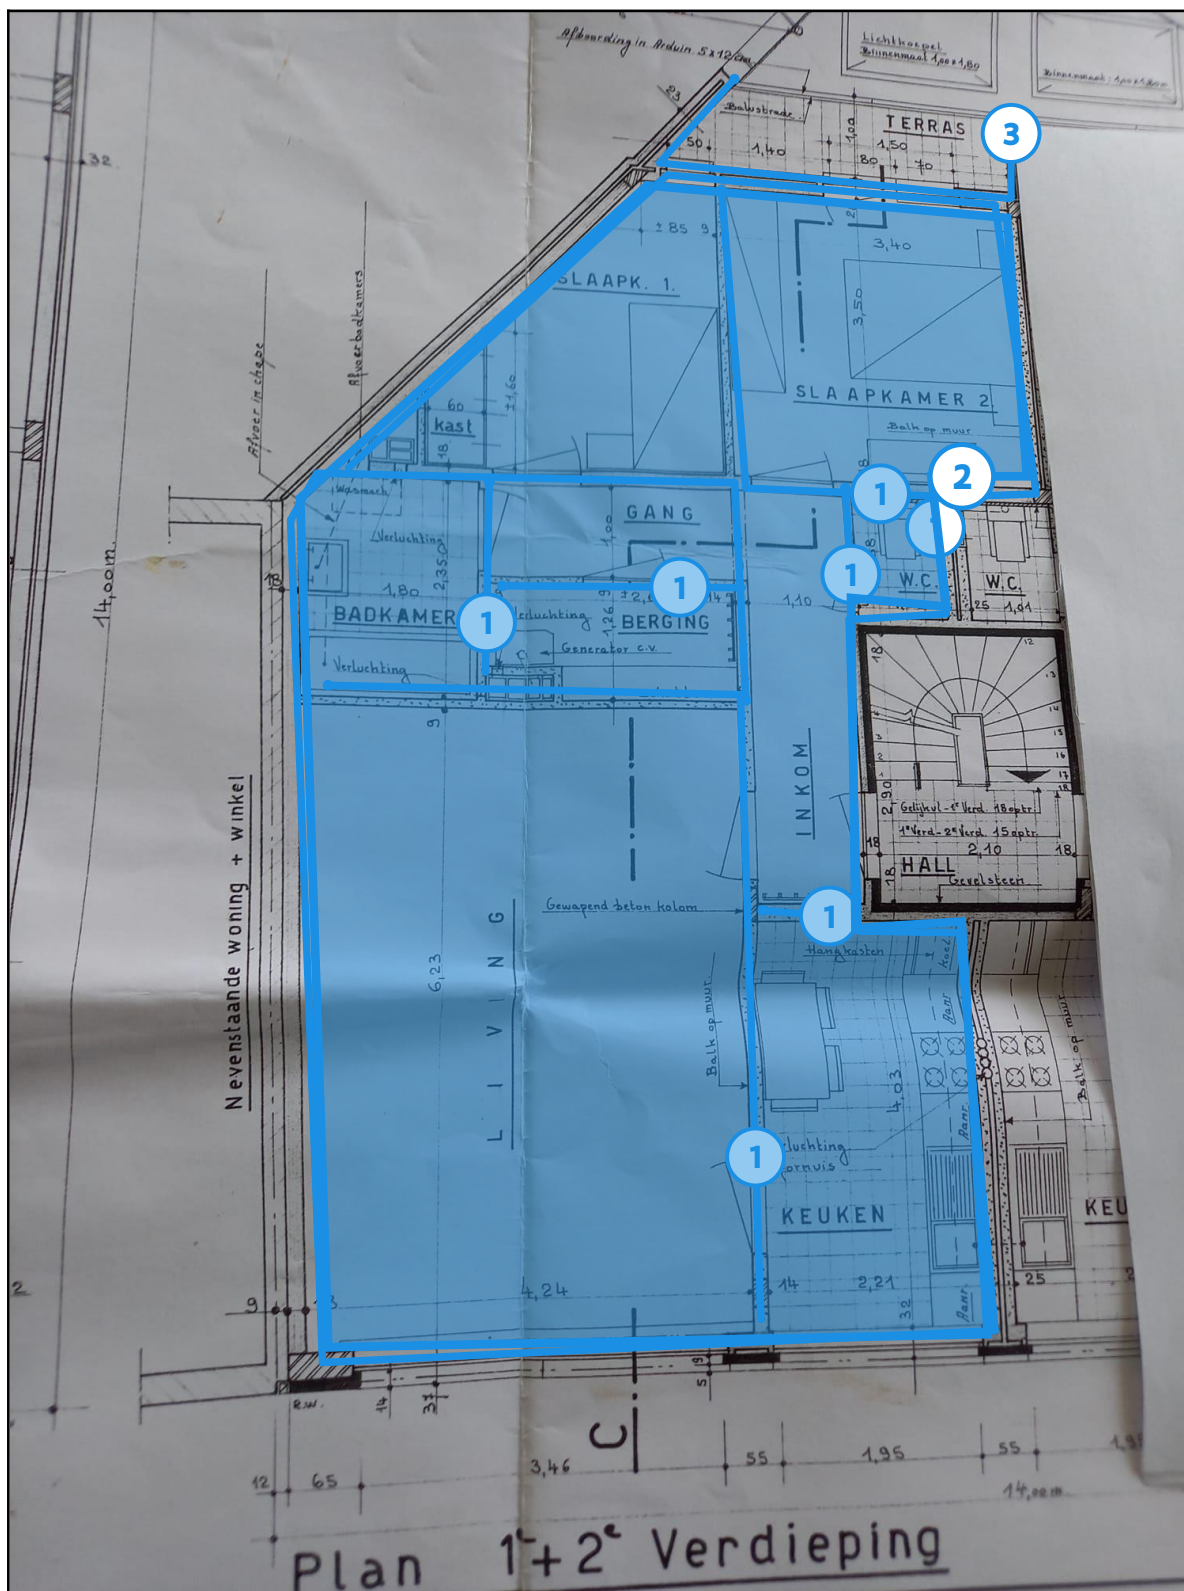
Plan 1.1: Plan verdieping 1

1. Pleister muren	Geen asbest	-
2. Pleister plafond	Geen asbest	-
3. Roofing laag waterdichting	Geen asbest	-

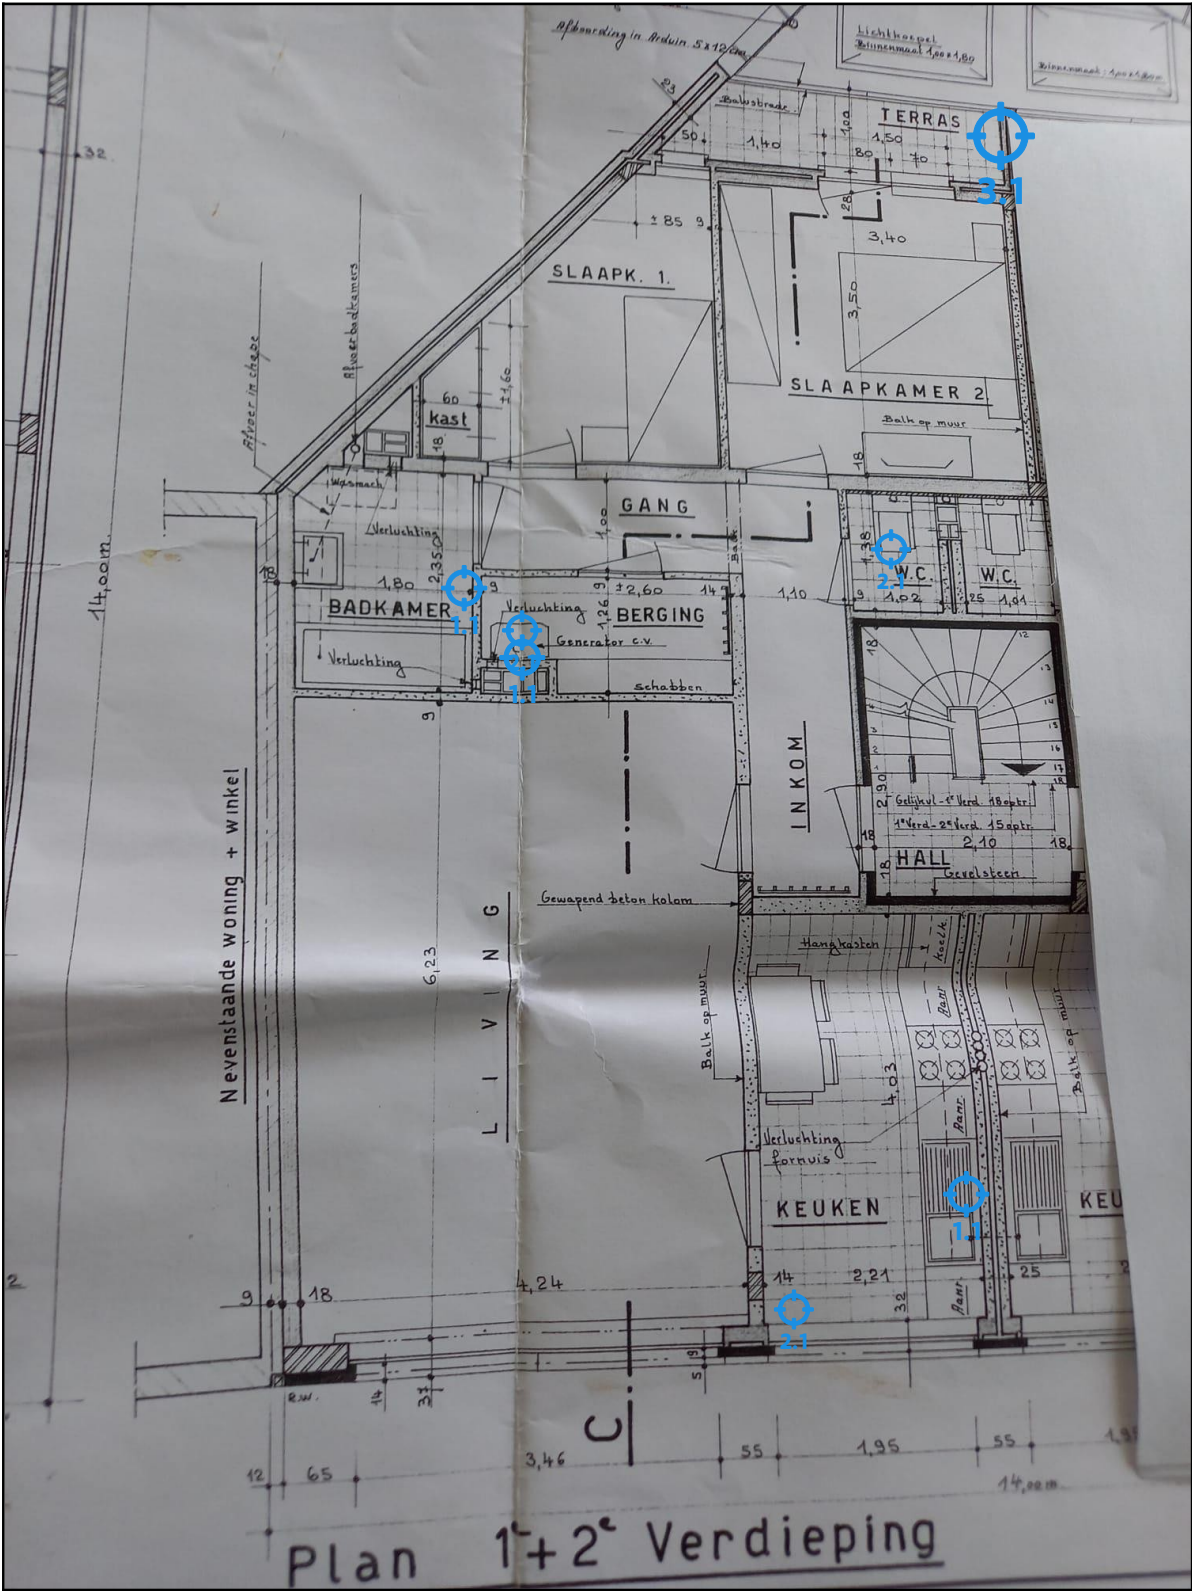
Plan 1.2: Plan verdieping 2

1. Pleister muren	Geen asbest	-
1.1 Code: ST001	Mengmonster	-
2. Pleister plafond	Geen asbest	-
2.1 Code: ST002	Mengmonster	-
3. Roofing laag waterdichting	Geen asbest	-
3.1 Code: ST003	Puntmonster	-

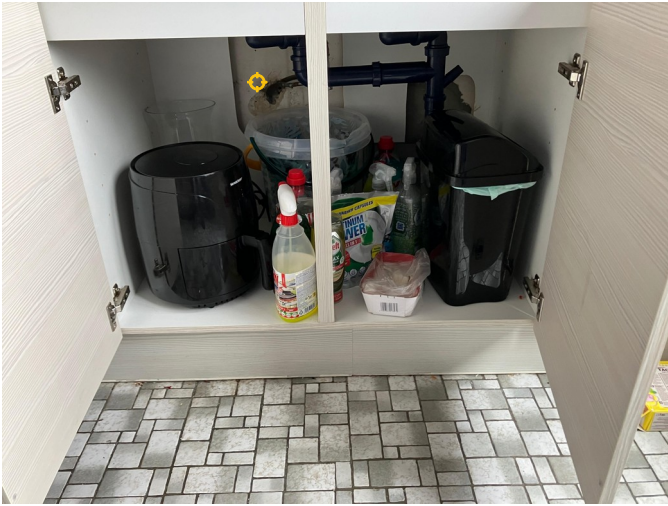
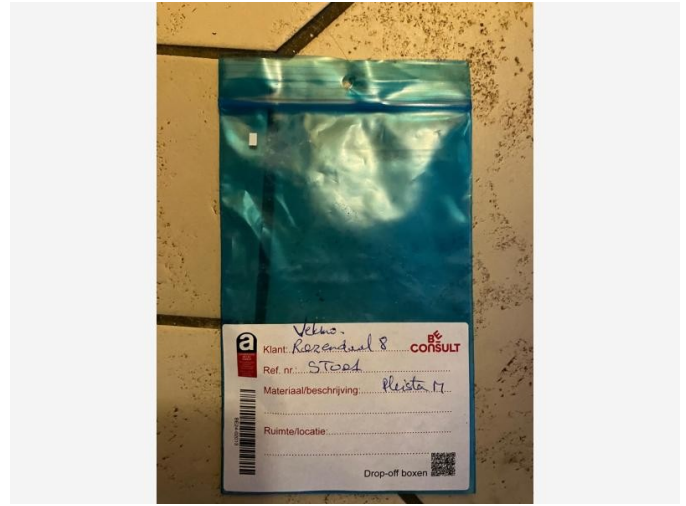
Fiche 1: Pleister muren

Geen asbest

#	Type	Referentie	Resultaat
1.1	Mengmonster	ST001	Geen asbest

Beschrijving	Pleister muren
Omgeving	Binnen
Primaire drager	Binnenwand
Bindmiddel van materiaal	Gips - kalk
Gebondenheid op basis van bindmiddel	Niet-hechtgebonden
Hoeveelheid (oppervlakte - dikte - aantal)	• 127,50 m ² - 1,00 cm - 1 stuk
Totaal volume	1,275 m ³
Identificatiemethode	Vaststelling met monstername
Destructieve handeling voor identificatie	Nee
Opmerking	Aangezien het hier een gebouw betreft met 6 identieke appartementen heeft (3identieke + gespiegeld) die op hetzelfde moment zijn gerealiseerd kan er geëxtrapoleerd worden en zijn de uitgevoerde staalnames representatief zijn voor de andere appartementen. (volgens de richtlijnen dient min 25% te worden bemonsterd)

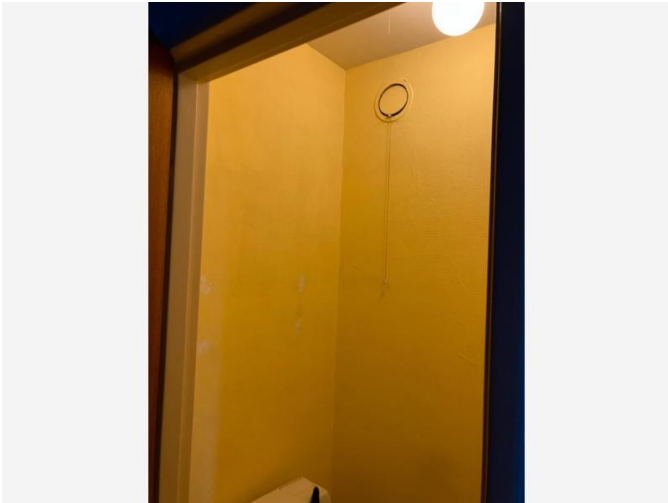
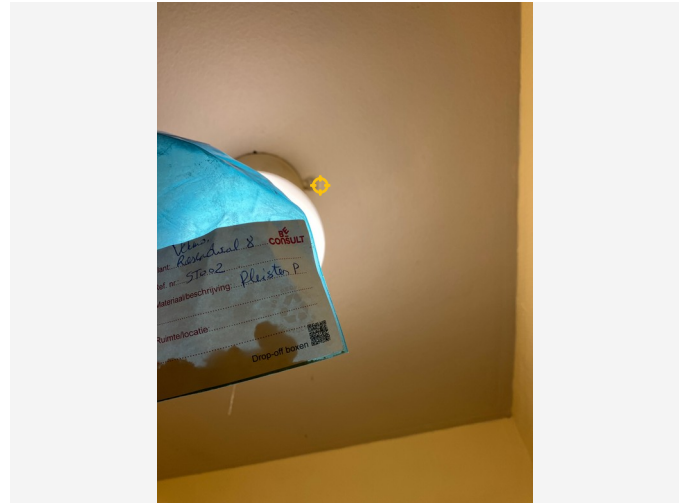
Fiche 2: Pleister plafond

Geen asbest

#	Type	Referentie	Resultaat
2.1	Mengmonster	ST002	Geen asbest

Beschrijving	Pleister plafond
Omgeving	Binnen
Primaire drager	Plafond
Bindmiddel van materiaal	Gips - kalk
Gebondenheid op basis van bindmiddel	Niet-hechtgebonden
Hoeveelheid (oppervlakte - dikte - aantal)	• 85,00 m ² - 1,00 cm - 1 stuk
Totaal volume	0,85 m ³
Identificatiemethode	Vaststelling met monstername
Destructieve handeling voor identificatie	Nee
Opmerking	Aangezien het hier een gebouw betreft met 6 identieke appartementen heeft (3identieke + gespiegeld) die op hetzelfde moment zijn gerealiseerd kan er geëxtrapoleerd worden en zijn de uitgevoerde staalnames representatief zijn voor de andere appartementen. (volgens de richtlijnen dient min 25% te worden bemonsterd)

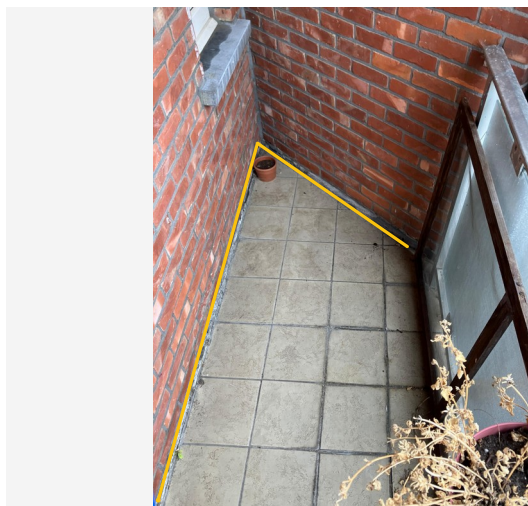
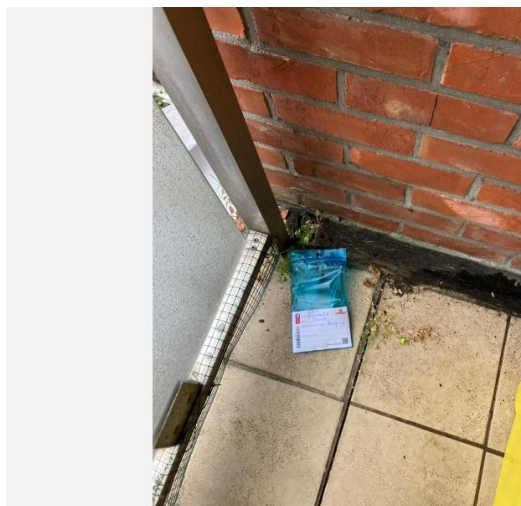
Fiche 3: Roofing laag waterdichting

Geen asbest

#	Type	Referentie	Resultaat
3.1	Puntmonster	ST003	Geen asbest

Beschrijving	Roofing laag waterdichting
Omgeving	Buiten
Primaire drager	Wand buitenschil
Bindmiddel van materiaal	Bitumen (roofing, teer, asfalt)
Gebondenheid op basis van bindmiddel	Hecht
Hoeveelheid (oppervlakte - aantal)	• 1,20 m ² - 1 stuk
Totale oppervlakte	1,20 m ²
Identificatiemethode	Vaststelling met monstername
Destructieve handeling voor identificatie	Nee
