Asbestinventarisatetest

Arthur Dezangrélaan 3/3, 1950 Kraainem

Attestnummer : **20250408-000424.000**

Uitgegeven op : **08.04.2025**

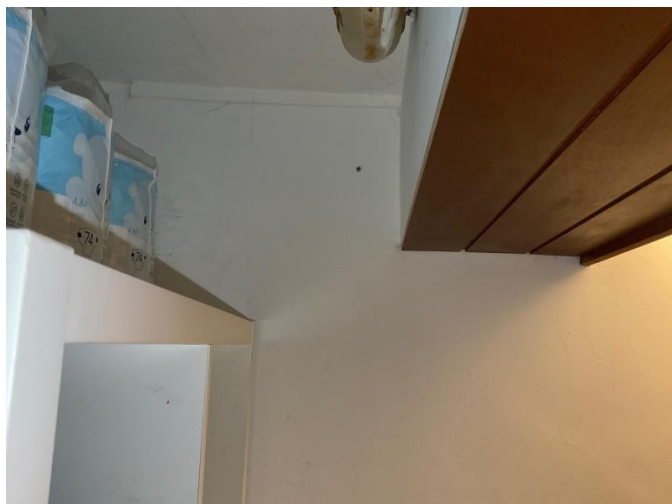
Overzichtsfoto

Fiche 1: Pleisterwerk muren

Geen asbest

Beschrijving	Pleisterwerk muren
Omgeving	Binnen
Primaire drager	Binnenwand
Bindmiddel van materiaal	Gips - kalk
Gebondenheid op basis van bindmiddel	Niet-hechtgebonden
Hoeveelheid (oppervlakte - dikte - aantal)	• 350,00 m ² - 1,00 cm - 1 stuk
Totaal volume	3,50 m ³
Identificatiemethode	Vaststelling met monstername
Destructieve handeling voor identificatie	Nee
Opmerking	Er is geen pleisterwerk op de plafonds .
