# Asbestinventarisatetest

Dr Fr. Verhaeghestraat 6, 8370 Blankenberge

Attestnummer : 20230927-000285.000

Uitgegeven op : 27.09.2023

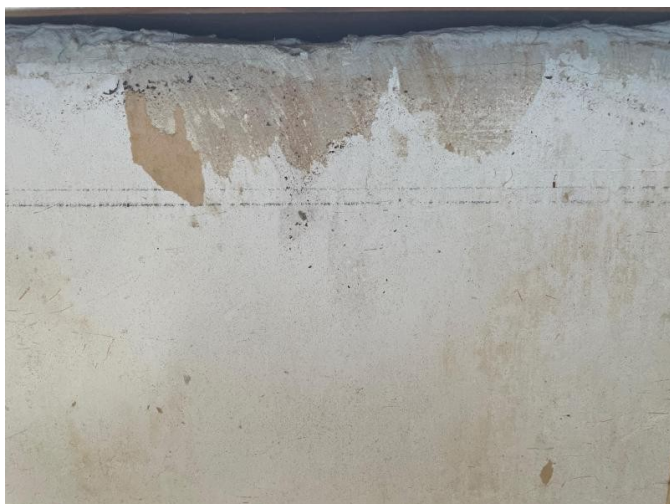
Vrije foto

Data m.b.t. pleisterwerk werd geëxtrapoleerd uit het asbestattest van bovenliggend appartement, gezien dit gelijktijdig gepleisterd werd door eenzelfde eigenaar. Zie bewijsdocument.

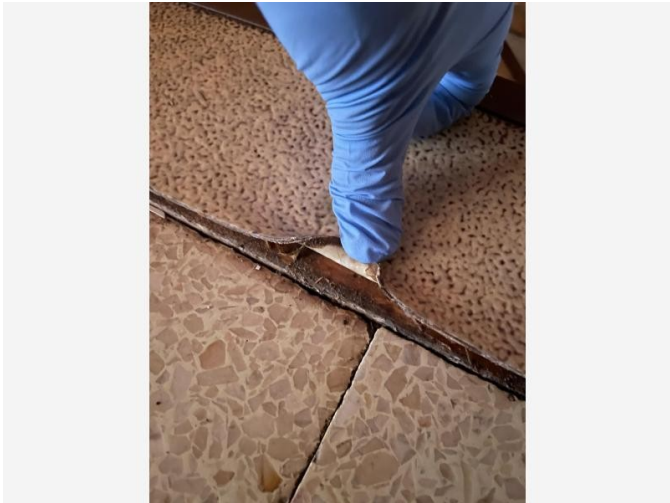
Vrije foto

Dit is geen asbestverdacht vinylzeil.
