Keuringsverslag van een elektrische laagspanning- en zeer lage spanningsinstallatie

NIET CONFORM

Straatnaam J. Deschuyffeleerdreef
Huisnummer 32
Busnummer
Postcode 1780
Gemeente WEMMEL
Land België

Controlebezoek van een oude huishoudelijke elektrische installatie van een wooneenheid bij verkoop op vraag van de verkoper volgens (KB 08/09/2019) - AREI Boek 1- 8.4.2. en 8.2.1. en 4.2.4.3.

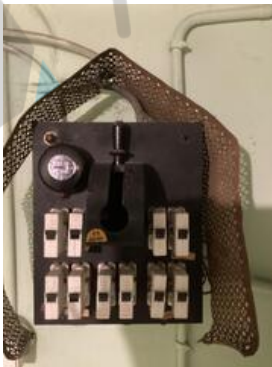
Afbeelding schakel- en verdeelbord:

- I5.04 Verdeelbord is niet van klasse I of II. (Boek 1 Onderafdeling 5.3.5.1.A.)
- I5.05 Verdeelbord is niet voorzien van een achterwand. (Boek 1 Onderafdeling 5.3.5.1.A.)

- I5.06 De deur en/of afschermplaat van het schakelbord dient (terug)geplaatst te worden. Aanraking van onder spanning staande delen mogelijk. (Boek 1 Afdeling 5.1.4. en 5.3.5.1.A. en 4.2.2.3.)

- I5.10 De genaakbare, naakte onder spanning staande delen zijn onvoldoende afgeschermd. (Boek 1 Afdeling 5.1.4. en 4.2.2.3.)
- I5.11 Niet gebruikte invoeringen van het verdeelbord zijn niet correct of onvoldoende afgedicht. (Boek 1 Afdeling 5.1.4. en 4.2.2.3.)

- I5.12 De doorsneden van de interne verbindingen en/of van de verdeelrails in het bord zijn onvoldoende. (Boek 1 Onderafdeling 4.4.1.1. en 4.4.1.5.)
- I6.02 Een algemene differentieelstroombeschermingsinrichting met een nominale stroom (In) van minstens 40A en een gevoeligheid van maximum 300mA is niet geplaatst. (Boek 1 Onderafdeling 4.2.4.3. en 5.3.5.3.a.)
