Asbestinventarisatattest

Thuretstraat 82, 2900 Schoten

Attestnummer : 20250521-000308.000

Asbestveilig (maar niet asbestvrij)

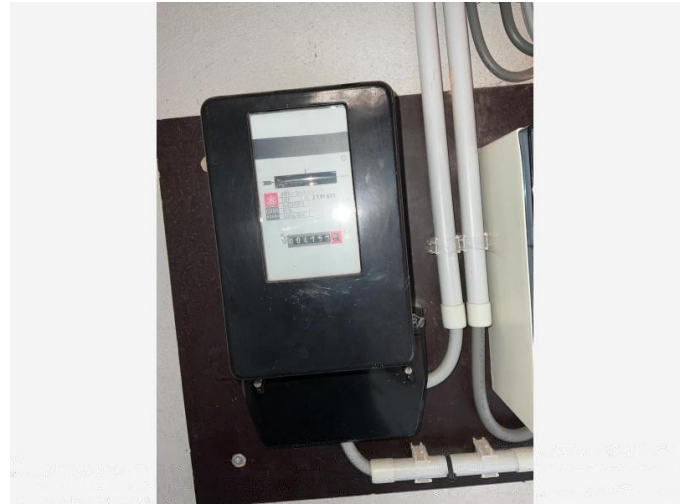
Het asbestmateriaal valt onder de mijlpaal van 2040.

Eindbeoordeling materiaalrisico	Laag materiaalrisico en/of verlaagde kans op vezelvrijgave
---------------------------------	--

Gebondenheid	Categorie 1: hechtgebonden in oorsprong
Asbestsoort (vezeltype)	Crocidoliet aanwezig
Asbestconcentratie	Laag (< 50%)
Afschermingsgraad van het gehele materiaal	Geheel of deels (ook) vrij aan de binnenlucht
Toestand van het materiaal	Onbeschadigd, niet verweerd

Beschrijving	Bakeliet Teller
Omgeving	Binnen
Primaire drager	Communicatie en elektrische infrastructuur en uitrusting
Asbestmateriaal	Plaat, paneel, tablet - Type Bakeliet
Bindmiddel van asbestmateriaal	Kunststof of -hars
Gebondenheid op basis van bindmiddel	Hecht
Hoeveelheid (oppervlakte - dikte - aantal)	• 0,01 m ² - 1,00 cm - 1 stuk
Totaal volume	< 0,001 m ³
Eenvoudig bereikbaar	Ja
Bevestigingswijze	• Geschroefd
Identificatiemethode	Vaststelling zonder monstername
Destructieve handeling voor identificatie	Nee
Opmerking	Het is moeilijk te bepalen of de bakeliettoepassingen in de woning ook effectief asbesthoudend zijn (het kan ook gaan om de asbestvrije variant).-Er werd geen monster genomen oww beschadiging aan een elektrisch gerelateerde toepassing, extra controle bij verwijdering van het verdacht materiaal. Vermoedelijk zal de toepassing verwijderd worden bij aanpassing van het elektriciteitsnetwerk.

- Zorg voor een veilig beheer. Vermijd het beschadigen van het asbestmateriaal. Controleer de toestand jaarlijks op wijzigingen.
- Voer bijkomende staalname(s) uit.

- Eenvoudige handelingen: mag via doe-het-zelf of door werknemer(s) met opleidingsattest eenvoudige handelingen
Schakelaars, stopcontacten en andere gelijkaardige toepassingen kunnen eenvoudig losgeschroefd worden --> EH doe-het-zelf. Afgesloten of verzegelde kast --> EH opgeleid techniek personeel 8u basisopleiding asbest.

Tellerkast : De toepassing dient verwijderd te worden door de netbeheerder, vermoedelijk word dit uitgevoerd wanneer de oude meterkast vervangen word door een digitale meter.

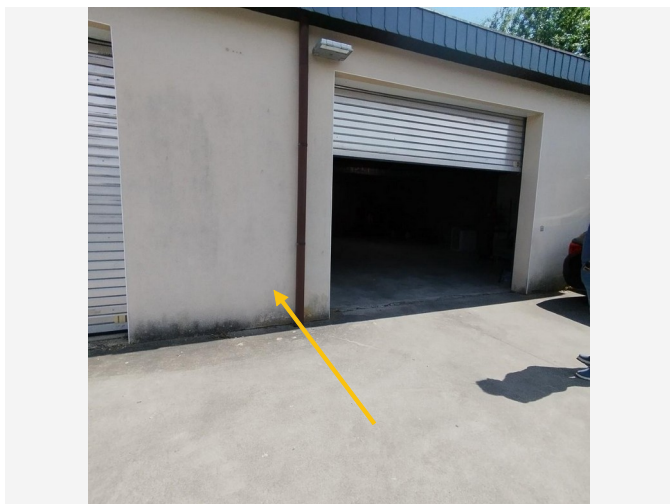
Volgens het inspectieprotocol is een monsternamen van crepiverplicht om dit te identificeren als niet-asbesthoudend.

Crepi van een appartementsgebouw of garages in serie behoort tot de gemeenschappelijke delen.

De crepi zal gecontroleerd en beschreven worden in het asbestattest van de GD.

Bij werken of schade dit melden bij de gebouwbeheerder

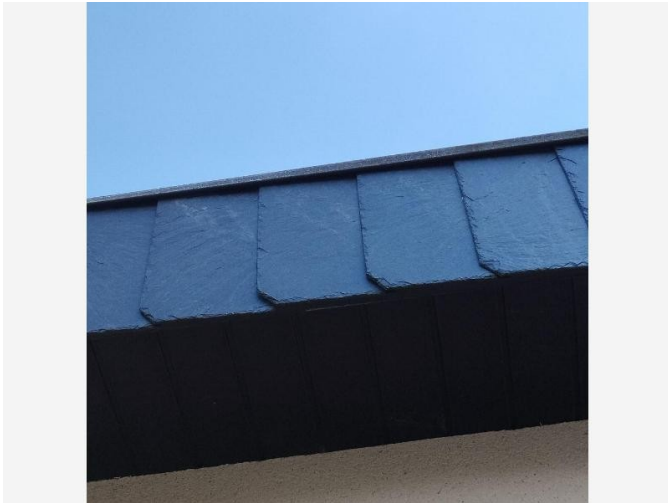
De leien zijn visueel herkend als natuurleien en zijn niet asbestverdacht.

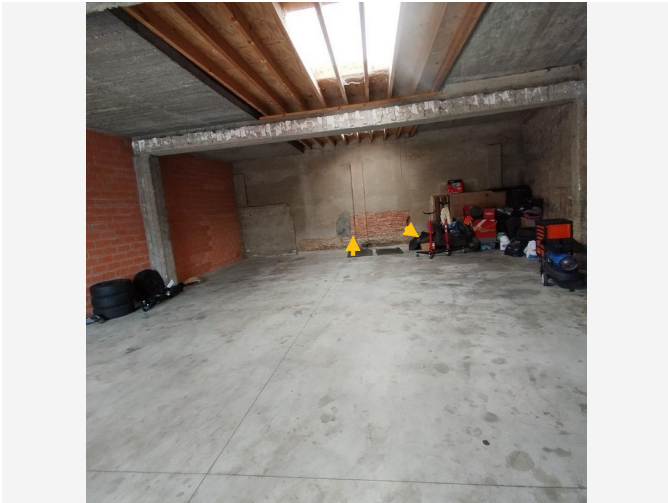
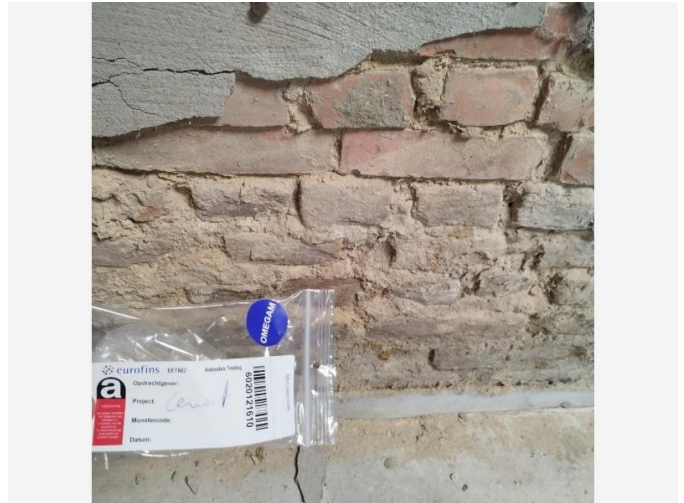
Fiche 5: Cementering

Geen asbest

#	Type	Referentie	Resultaat
5.1	Mengmonster	Cementering	Geen asbest

Beschrijving	Cementering
Omgeving	Binnen
Primaire drager	Binnenwand
Bindmiddel van materiaal	Cement
Gebondenheid op basis van bindmiddel	Hecht
Hoeveelheid (gewicht - aantal)	• 50,00 kg - 1 stuk
Totaal gewicht	50,00 kg
Identificatiemethode	Vaststelling met monstername
Destructieve handeling voor identificatie	Nee
Opmerking	<p>Volgens het inspectieprotocol is een monstername van het pleisterwerk verplicht om dit te identificeren als niet-asbesthoudend.</p> <p>De vermelde oppervlaktes en volumes betreffen een beredeneerde schatting. Er worden geen rechten verleend aan deze oppervlaktes/volumes. De dikte is een schatting die voorkomt uit de monsterplaatsen en is daarom niet altijd representatief.</p>
