## Keuringsverslag van een elektrische laagspanning- en zeer lage spanningsinstallatie

Datum keuring: 27/05/2025

Straatnaam Hendrik van Den Eedestraat  
Huisnummer 18  
Busnummer  
Postcode 1702  
Gemeente Groot-Bijgaarden  
Land België

Controlebezoek van een oude huishoudelijke elektrische installatie van een wooneenheid bij verkoop op vraag van de verkoper volgens (KB 08/09/2019) - AREI Boek 1- 8.4.2. en 8.2.1. en 4.2.4.3.

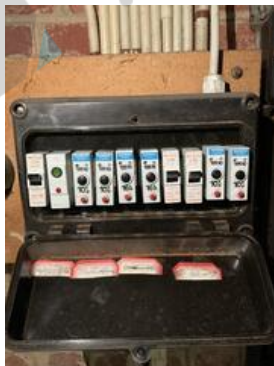
Afbeelding schakel- en verdeelbord:

- I5.10 De genaakbare, naakte onder spanning staande delen zijn onvoldoende afgeschermd. (Boek 1 Afdeling 5.1.4. en 4.2.2.3.)
- I5.11 Niet gebruikte invoeringen van het verdeelbord zijn niet correct of onvoldoende afgedicht. (Boek 1 Afdeling 5.1.4. en 4.2.2.3.)
