GEN/15/61483106/00/NL/000

## Verslag van controle van elektrische installaties op laagspanning en op zeer lage spanning

Vroenenbosstraat 36, 1653 Dworp

**Niet conform**

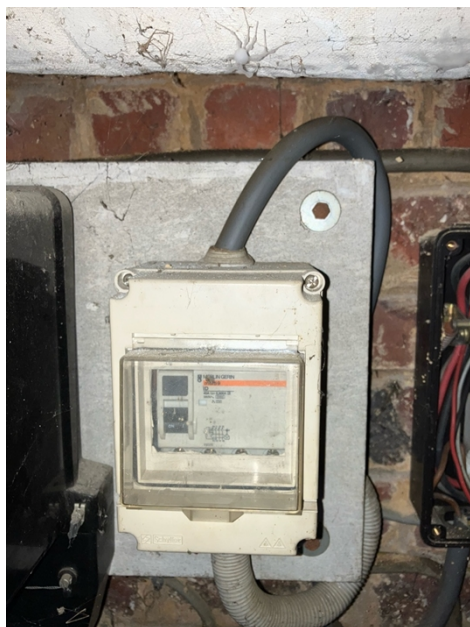
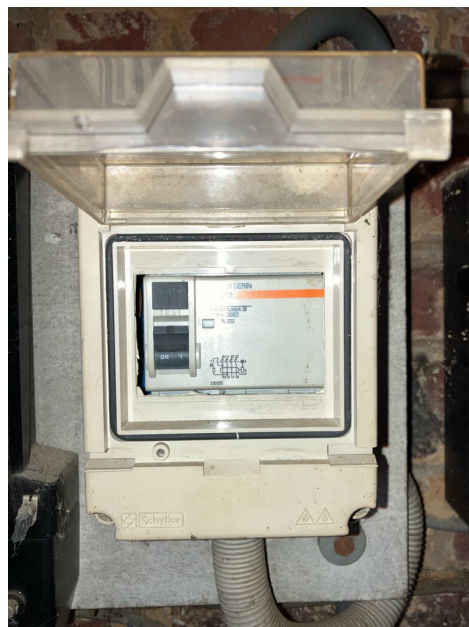
### LS-bord: ALSB

Plaats van opstelling	Garage
Aardverbindingssysteem	- TT
Aantal kringen	0

( Elektrisch bord )

( Elektrisch bord - binnenkant )

- Een aarding verwezenlijken overeenkomstig de voorschriften (B1: 4.2.3.2.; 5.4.2.; 5.4.3.; B2: 4.2.5.2.; 5.4.2.; B3: 4.2.3.2.; 4.2.5.2.; 5.4.2. ; 5.4.3. ).

- De aanduiding van de stroomkringen en/of apparatuur, aansluitklemmen, enz. dient aangebracht of vervolledigd te worden (B1: 2.8.1.; 3.1.3.; 5.3.6.1.; 5.3.6.2.; B3: 2.8.1.2.; 3.1.3.; 5.3.6.1.).

- Pictogram "elektrisch gevaar" dient aangebracht te worden.

- De aansluiting van de differentieelschakelaar herzien, testknop werkt niet (B1: 5.3.5.3.; B3: 5.3.5.3.). RCD TEST gaf geen voldoening. Te vervangen.

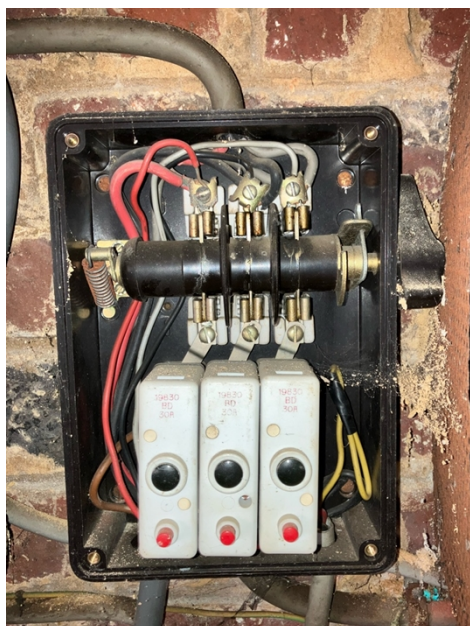
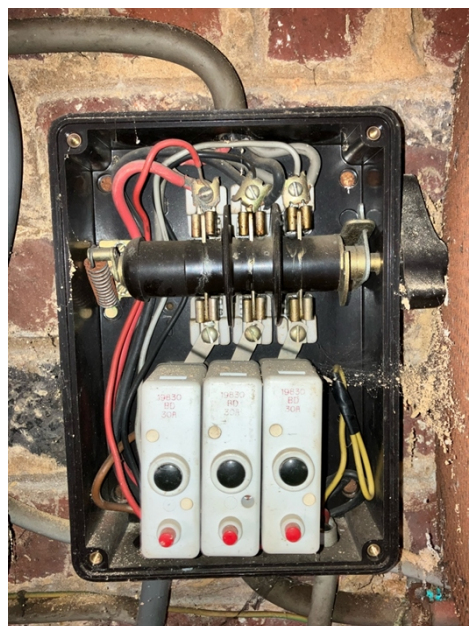
## LS-bord: TD2

Plaats van opstelling	Garage
Aardverbindingssysteem	- TT
Aantal kringen	1

( Elektrisch bord )

( Elektrisch bord - binnenkant )

- Een aarding verwezenlijken overeenkomstig de voorschriften (B1: 4.2.3.2.; 5.4.2.; 5.4.3.; B2: 4.2.5.2.; 5.4.2.; B3: 4.2.3.2.; 4.2.5.2.; 5.4.2. ; 5.4.3. ).

- De genaakbare, naakte onder spanning staande delen zijn niet op een afdoende wijze afgeschermd (B1: 4.2.2.3.; 5.1.4.; B3: 4.2.2.2.; 5.1.4.).
- De aanduiding van de stroomkringen en/of apparatuur, aansluitklemmen, enz. dient aangebracht of vervolledigd te worden (B1: 2.8.1.; 3.1.3.; 5.3.6.1.; 5.3.6.2.; B3: 2.8.1.2.; 3.1.3.; 5.3.6.1.).
- Deur of afschermplaat van het schakelbord (terug)plaatsen. Aanraking van naakte onder spanning staande delen is mogelijk (B1: 4.2.2.3.; 5.1.4.; 5.3.5.1.; B3: 4.2.2.2.; 5.1.4.; 5.3.5.1.).
- Het verdeelbord is te voorzien van een achterwand (B1: 5.3.5.1.).
- Het schakelbord aanpassen: de beschermingsgraad tegen rechtstreekse aanraking is onvoldoende (B1/B3: 4.2.2., 5.3.5.1.).

- Pictogram "elektrisch gevaar" dient aangebracht te worden.

- De nominale stroomsterkte (In) van de beveiliging dient aangepast te worden aan de toelaatbare stroomsterkte van de stroomafwaarts geïnstalleerde leiding en/of gebruiker (B1: 4.4.1.1.; 4.4.1.5.;

- De smeltveiligheidshouders of houders van automatische schakelaars dienen voorzien te worden van calibrelementen (B1: 5.3.5.5.; B3: 5.3.5.5.).

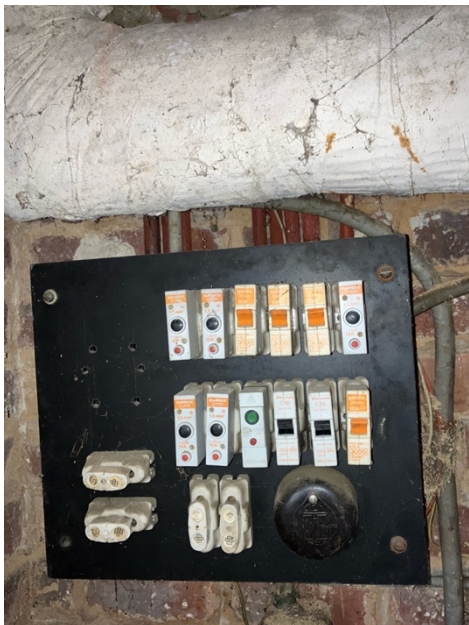
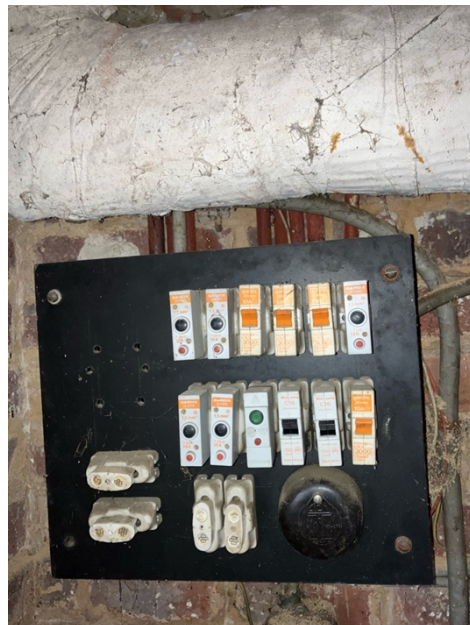
## LS-bord: TD3

Plaats van opstelling	TD3
Aardverbindingssysteem	- TT
Aantal kringen	8

( Elektrisch bord )

( Elektrisch bord - binnenkant )

- Een aarding verwezenlijken overeenkomstig de voorschriften (B1: 4.2.3.2.; 5.4.2.; 5.4.3.; B2: 4.2.5.2.; 5.4.2.; B3: 4.2.3.2.; 4.2.5.2.; 5.4.2. ; 5.4.3. ).

- Het schakelbord aanpassen: de beschermingsgraad tegen rechtstreekse aanraking is onvoldoende (B1/B3: 4.2.2., 5.3.5.1.).
- Deur of afschermplaat van het schakelbord (terug)plaatsen. Aanraking van naakte onder spanning staande delen is mogelijk (B1: 4.2.2.3.; 5.1.4.; 5.3.5.1.; B3: 4.2.2.2.; 5.1.4.; 5.3.5.1.).
- De aanduiding van de stroomkringen en/of apparatuur, aansluitklemmen, enz. dient aangebracht of vervuld te worden (B1: 2.8.1.; 3.1.3.; 5.3.6.1.; 5.3.6.2.; B3: 2.8.1.2.; 3.1.3.; 5.3.6.1.).

- Pictogram "elektrisch gevaar" dient aangebracht te worden.

- De nominale stroomsterkte van de differentieelschakelaar dient aangepast te zijn aan de overstroombeveiliging (B1: 4.4.1.1.; 5.3.5.3.; B3: 4.4.1.1.; 5.3.5.3.).

- De smeltveiligheidshouders of houders van automatische schakelaars dienen voorzien te worden van calibrelementen (B1: 5.3.5.5.; B3: 5.3.5.5.).
- De nominale stroomsterkte (In) van de beveiliging dient aangepast te worden aan de toelaatbare stroomsterkte van de stroomafwaarts geïnstalleerde leiding en/of verbruiker (B1: 4.4.1.1.; 4.4.1.5.; 4.4.3.2.; B3: 4.4.1.1.; 4.4.1.5.; 4.4.4.2.).

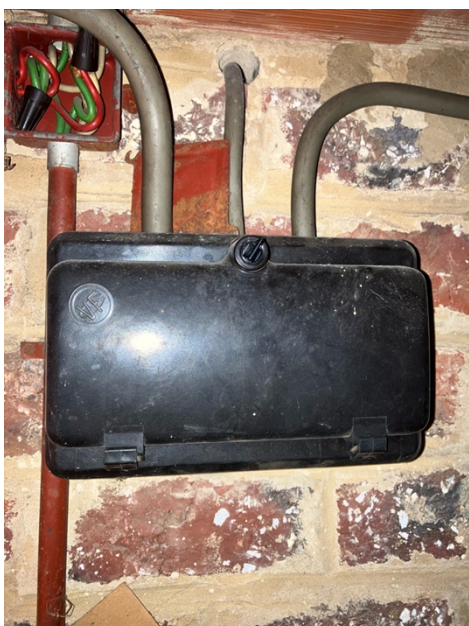
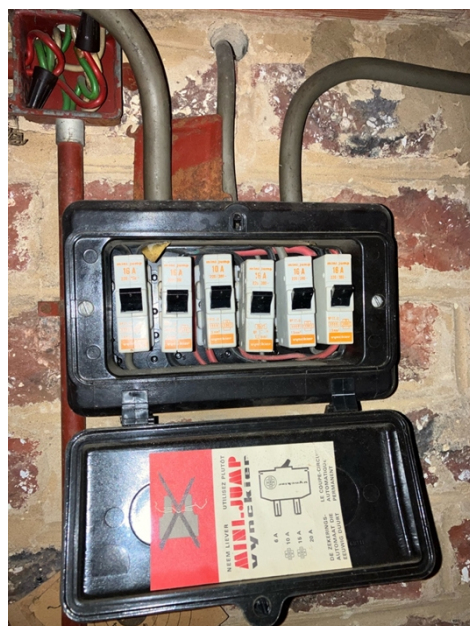
## LS-bord: TD4

Plaats van opstelling	Garage
Aardverbindingssysteem	- TT
Aantal kringen	3

( Elektrisch bord )

( Elektrisch bord - binnenkant )

- Een aarding verwezenlijken overeenkomstig de voorschriften (B1: 4.2.3.2.; 5.4.2.; 5.4.3.; B2: 4.2.5.2.; 5.4.2.; B3: 4.2.3.2.; 4.2.5.2.; 5.4.2. ; 5.4.3. ).

- Een algemene alpolige scheidingsschakelaar te voorzien (B1: 5.3.5.1.; B3: 5.3.5.1.).
- De aanduiding van de stroomkringen en/of apparatuur, aansluitklemmen, enz. dient aangebracht of vervuld te worden (B1: 2.8.1.; 3.1.3.; 5.3.6.1.; 5.3.6.2.; B3: 2.8.1.2.; 3.1.3.; 5.3.6.1.).
- Het schakelbord aanpassen: de beschermingsgraad tegen rechtstreekse aanraking is onvoldoende (B1/B3: 4.2.2., 5.3.5.1.).

- Pictogram "elektrisch gevaar" dient aangebracht te worden.

- De nominale stroomsterkte van de differentieelschakelaar dient aangepast te zijn aan de overstroombeveiliging (B1: 4.4.1.1.; 5.3.5.3.; B3: 4.4.1.1.; 5.3.5.3.).

- De smeltveiligheidshouders of houders van automatische schakelaars dienen voorzien te worden van calibreerelementen (B1: 5.3.5.5.; B3: 5.3.5.5.).

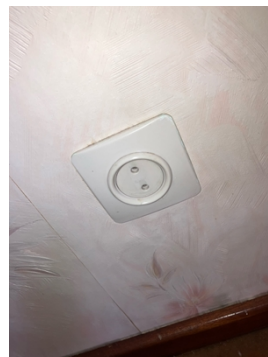
- Contactdozen, conform NBN C61-112, met kinderbeveiliging en aardingscontact plaatsen (B1: 5.3.5.2.). Kinderveiligheid verplicht bij alle stopcontacten + op 30mA plaatsen

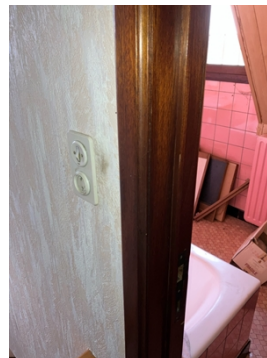
- De beschermingsgraad (IP) van het elektrisch materiaal dat in de badkamer geplaatst is, moet aangepast zijn aan het volume waarin dit geïnstalleerd is (B1: 5.1.4.; 7.1.3.).
