## Keuringsverslag van een elektrische laagspanning- en zeer lage spanningsinstallatie

NIET CONFORM

Datum keuring: 09/04/2025

Straatnaam Steenweg  
Huisnummer 358  
Busnummer  
Postcode 3570  
Gemeente ALKEN  
Land België

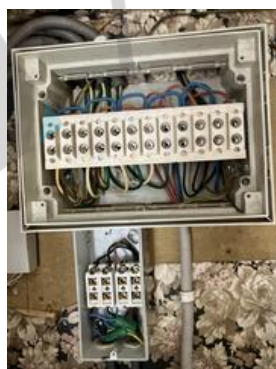
Afbeelding schakel- en verdeelbord:

- I6.01 De differentieelschakelaar aan het begin van de huishoudelijke installatie is niet verzegelbaar. (Boek 1 Onderafdeling 4.2.4.3.)
- I6.06 De differentieelstroombeschermingsinrichtingen die worden geplaatst in huishoudelijke installaties zijn ten minste van het type A. Een differentieelstroombeschermingsinrichtingen van het type AC is niet toegelaten. (Boek 1 Onderafdeling 5.3.5.3.)

- I6.10 De I2t-waarde (minimum 22,5 kA2s bij een stroom van 3000 A) voor de differentieelstroombeschermingsinrichting(en) met een nominale stroom kleiner of gelijk aan 40 A is niet voorzien. (Boek 1, Onderafdeling 5.3.5.5)

- I7.01 De smeltzekeringhouders of houders van kleine vermogensschakelaars met pennen met een sectie kleiner dan 10mm2 zijn niet voorzien van kalibreerelementen. (Boek 1 Onderafdeling 5.3.5.5.A.)

- I7.03 De nominale stroomsterkte van de beveiliging is niet aangepast aan de toelaatbare stroomsterkte van de stroomafwaarts geïnstalleerde leiding en/of verbruiker. (Boek 1 Afdeling 4.4.1.)

- I7.07 De aanduiding van de nominale stroomsterkte van smeltzekeringen en/of vermogensschakelaars is niet zichtbaar of is uitgewist. (Boek 1 Onderafdeling 1.4.2.1.)
