Asbestinventarisatetest

Distellaan 8/0311, 8434 Middelkerke

Attestnummer : 20250328-000231.000

Asbestveilig (maar mogelijk niet asbestvrij)

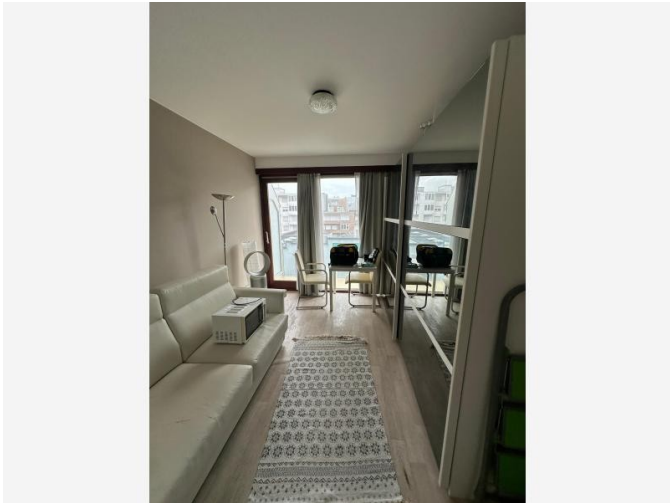
Vrije foto

Advies

Vals plafond.

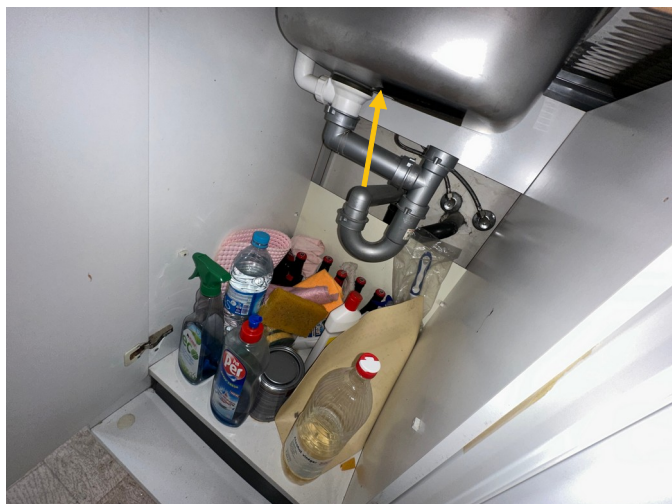
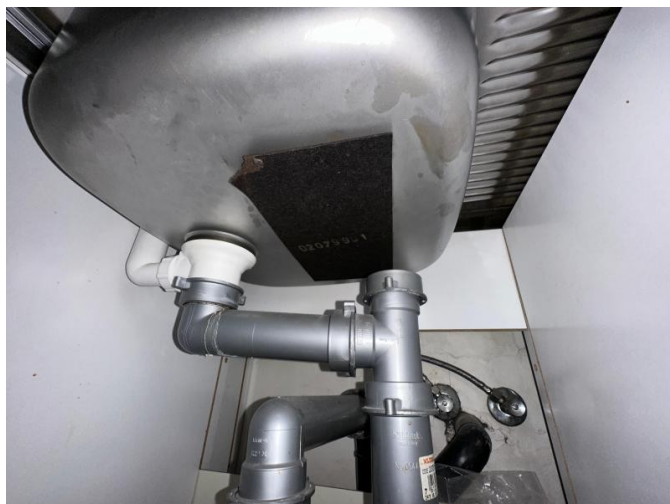
Overzichtsfoto

Conclusie

Geen asbest

#	Type	Referentie	Resultaat
2.1	Puntmonster	3	Geen asbest

Beschrijving	Antidreunplaat - onderkant pompbak keuken
Omgeving	Buiten
Primaire drager	Sanitaire infrastructuur en uitrusting (toe- en afvoer)
Bindmiddel van materiaal	Bitumen (roofing, teer, asfalt)
Gebondenheid op basis van bindmiddel	Hecht
Hoeveelheid (gewicht - aantal)	<ul style="list-style-type: none">• 0,50 kg - 1 stuk
Totaal gewicht	0,50 kg
Identificatiemethode	Vaststelling met monstername
Destructieve handeling voor identificatie	Nee
